Escuela de
Ingeniería y Arquitectura
Universidad Zaragoza

Trabajo Fin de Máster en Sistemas Mecánicos

ESTUDIO Y COMPARACIÓN DEL COMPORTAMIENTO DE UN SEMÁFORO FABRICADO EN MATERIALES COMPUESTOS FRENTE A SU HOMÓLOGO DE ACERO ANTE EL IMPACTO VEHICULAR

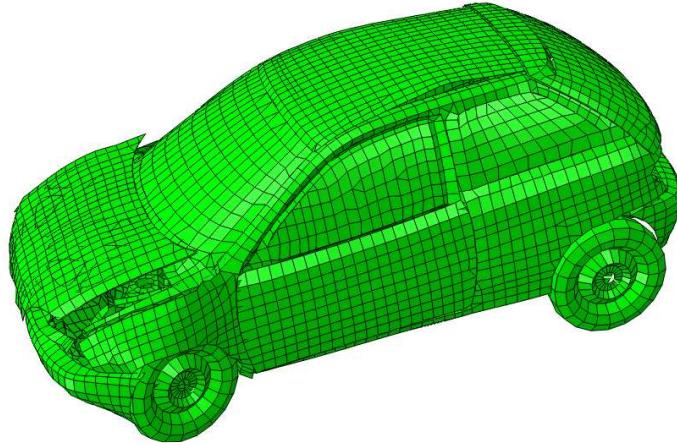
Figura 6_92

Para el caso a 30km/h, tras el impacto el coche se deformaría como sigue:

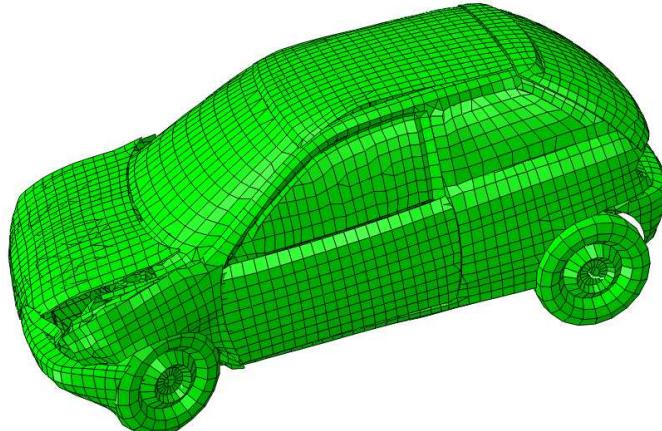
Figura 6_93

La deformación que habría sufrido el vehículo tras el choque para el caso a 45km/h sería la siguiente:

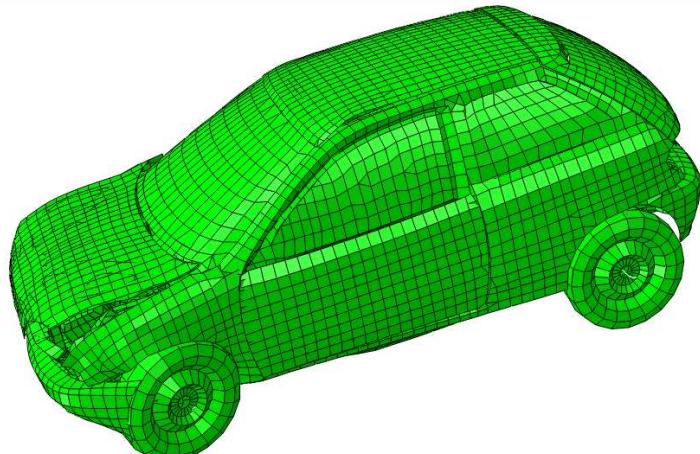
Figura 6_94

Tras el choque, el vehículo se habría deformado de la siguiente manera para el caso de 60km/h:

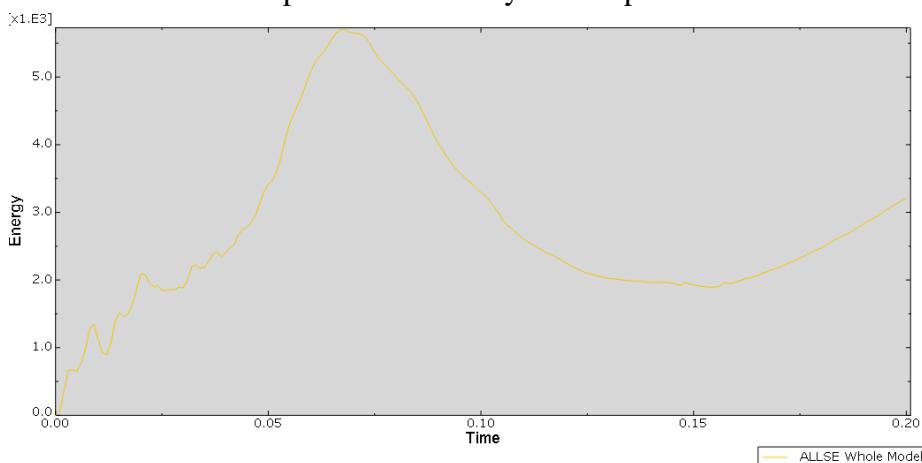
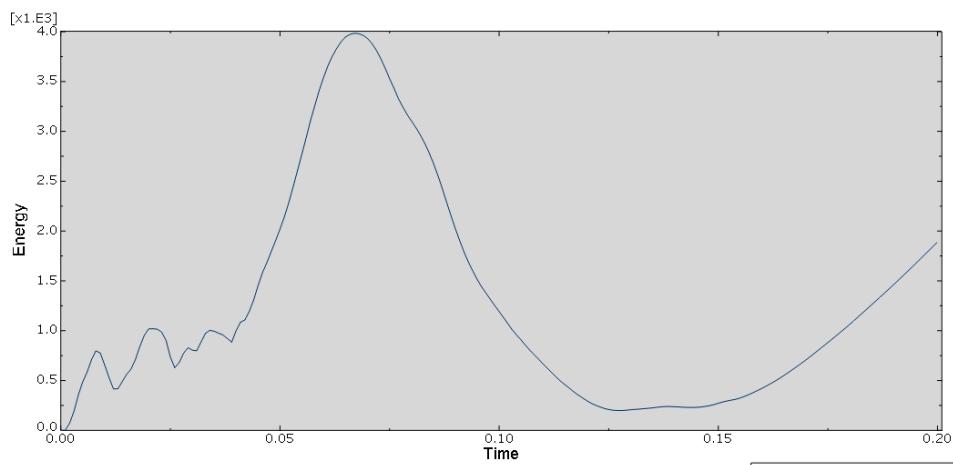
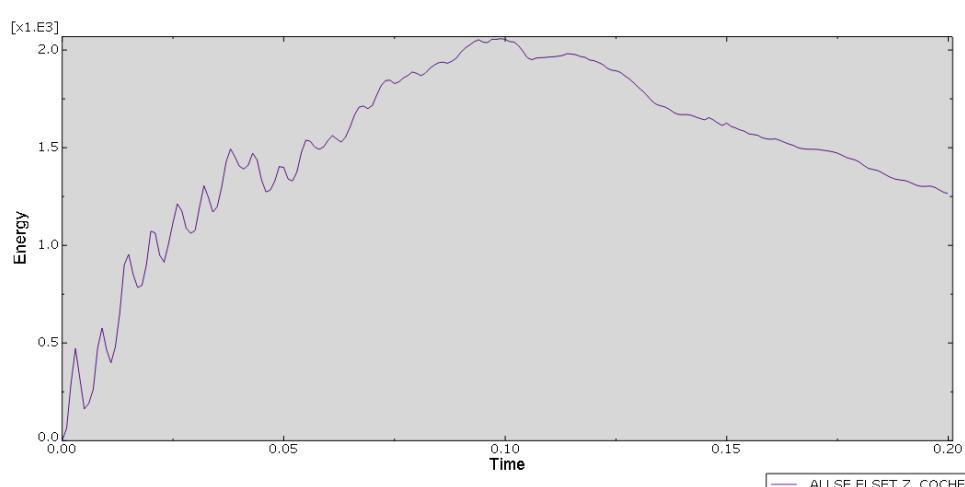
Energía de deformación

El valor máximo de la energía de deformación para el modelo entero es **4250 J** para el caso de 30km/h. Y de **2750 J** para el semáforo y **1550 J** para el coche.

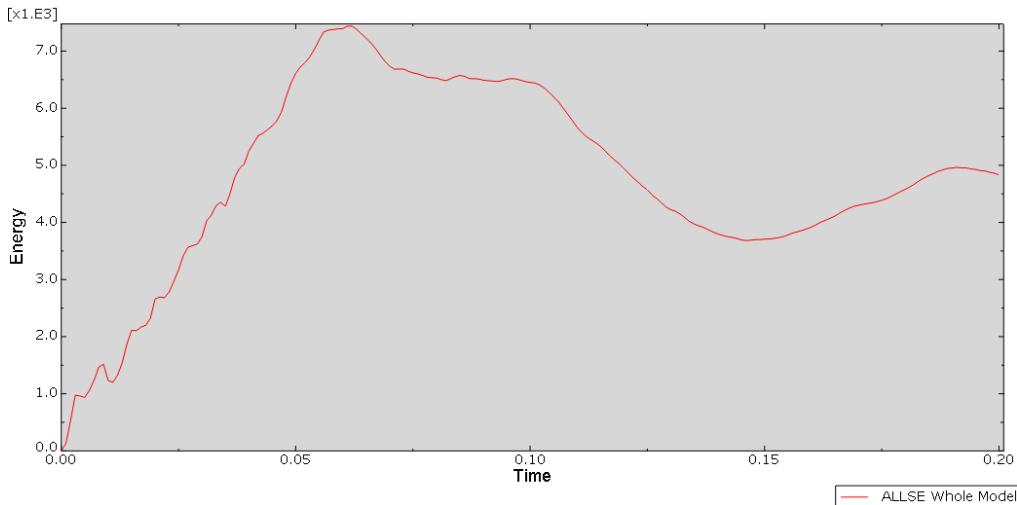
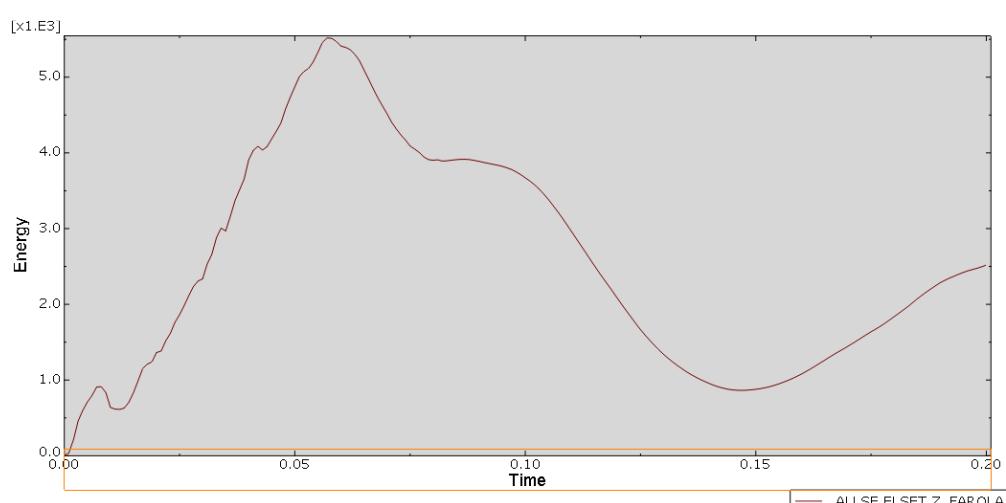
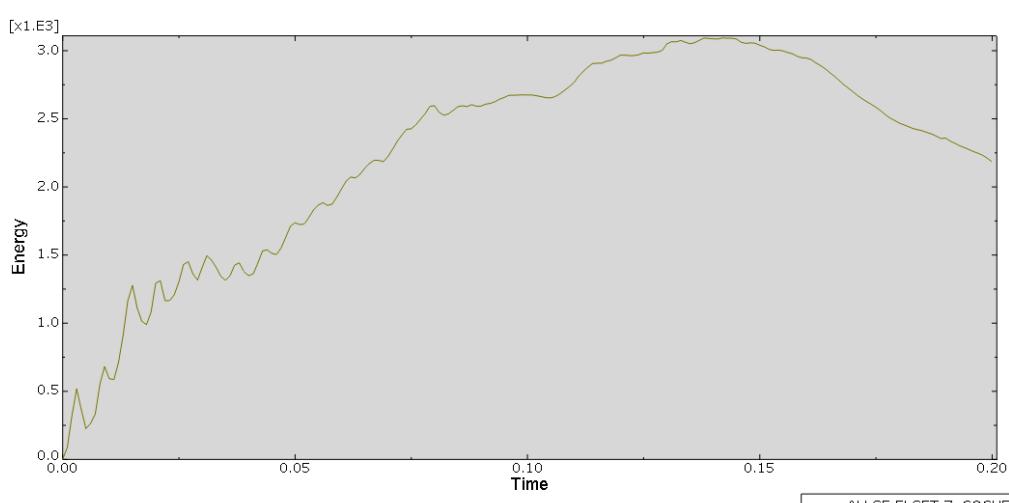
Para el caso de 45km/h, el valor máximo de la energía de deformación para el modelo entero es **4500 J**. Y de **3250 J** para el semáforo y **1500 J** para el coche.

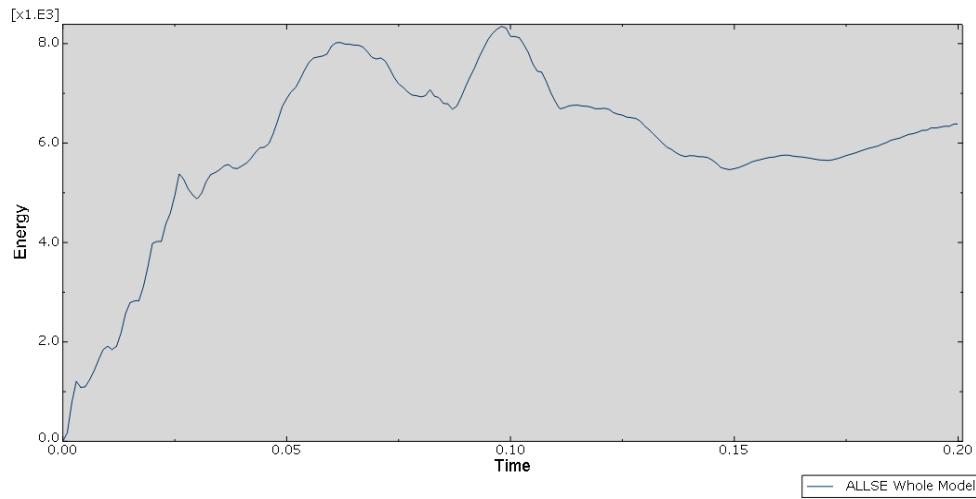
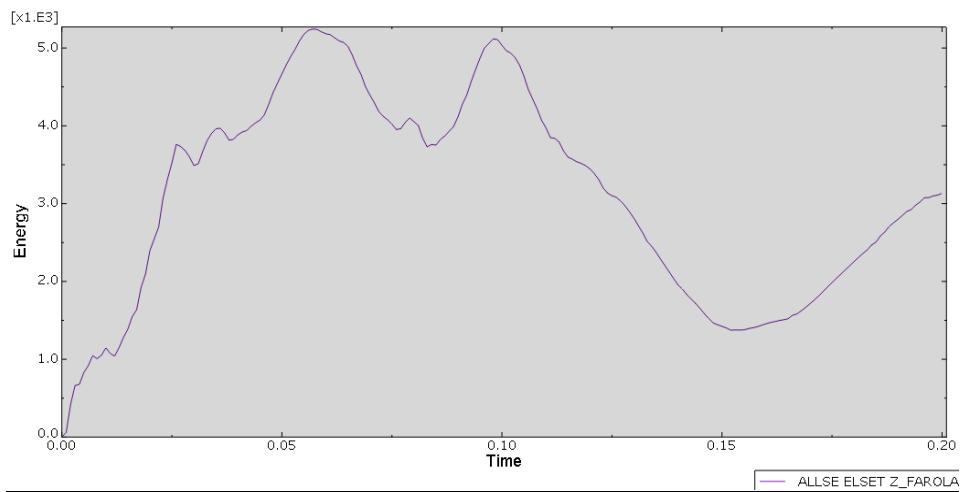
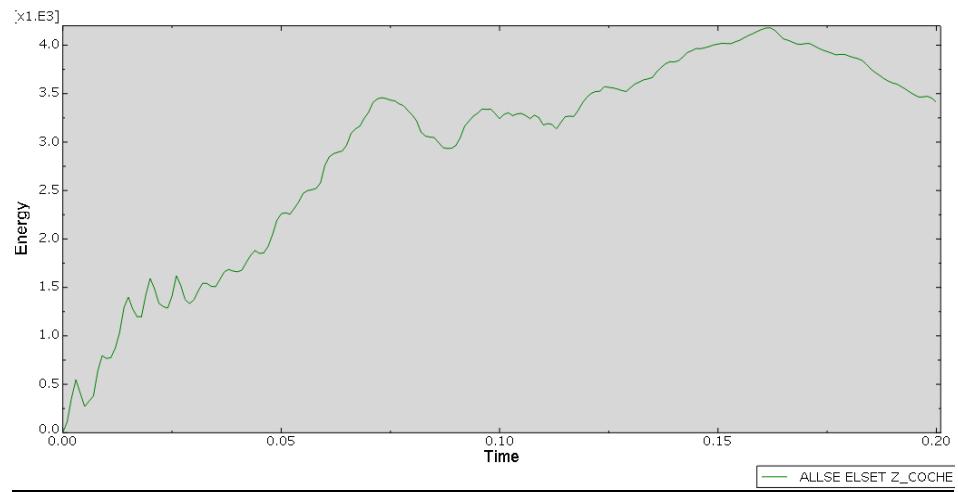
Para el caso de 60km/h, el valor máximo de la energía de deformación para el modelo entero es **5400 J**. Y de **3800 J** para el semáforo y **1600 J** para el coche.

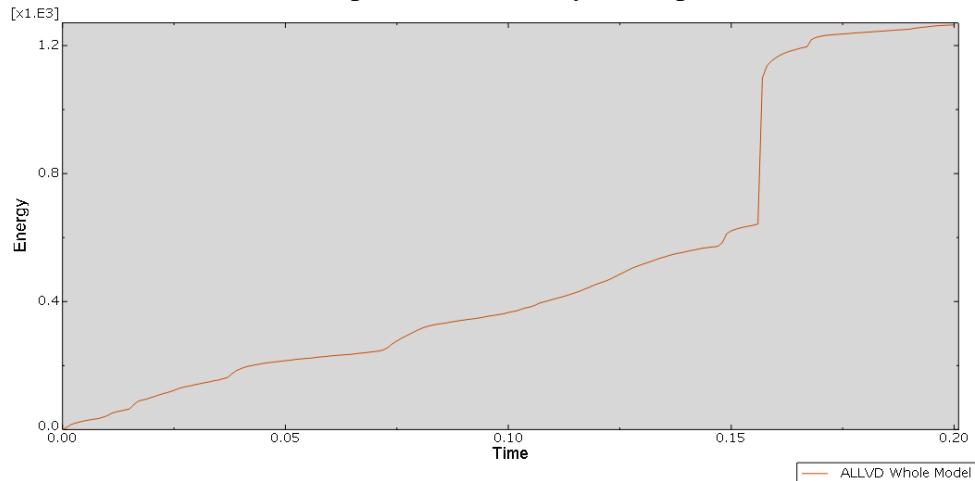
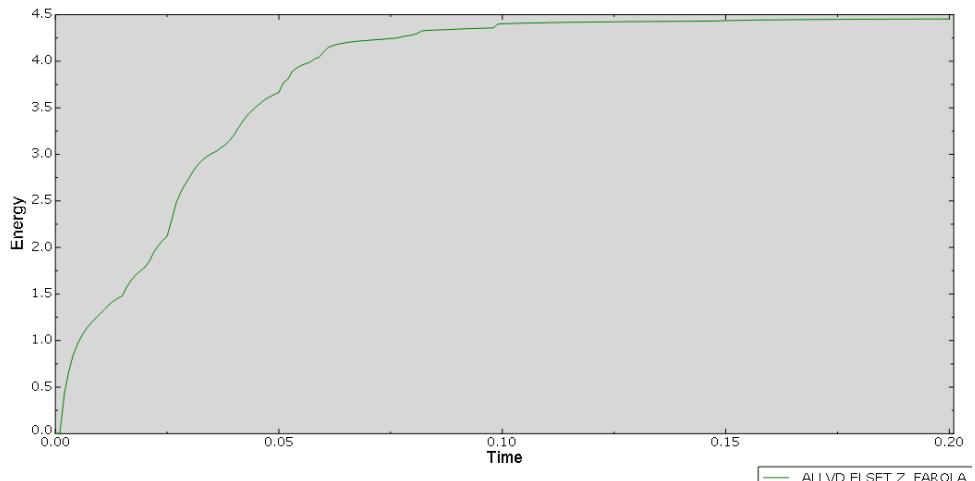
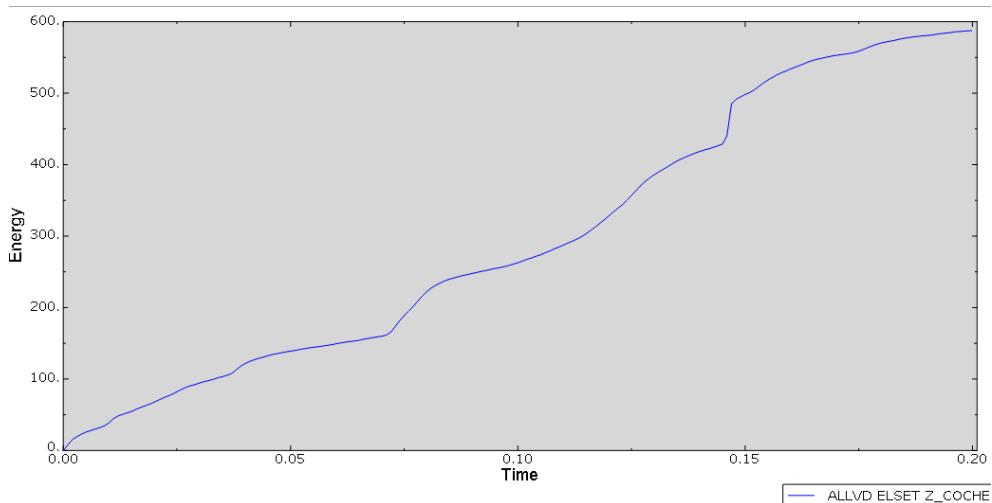
Disipación viscosa

El valor máximo de la energía disipada viscosamente para el modelo entero es **225 J** para el caso de 30km/h. Y de **4 J** para el semáforo y **150 J** para el coche.

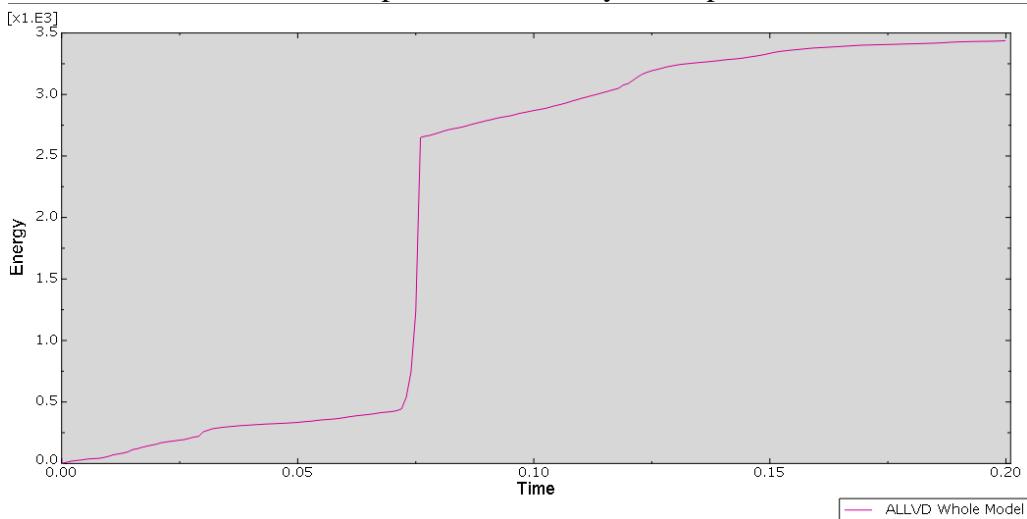
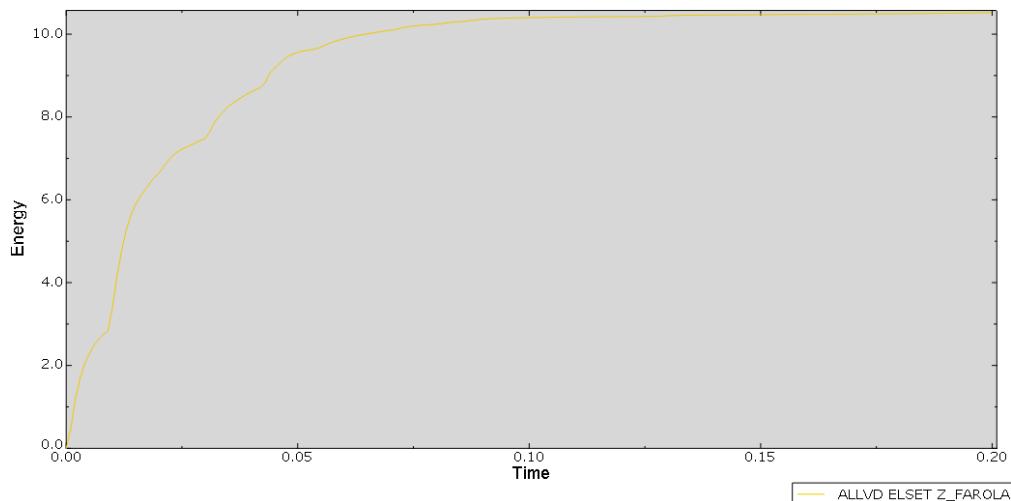
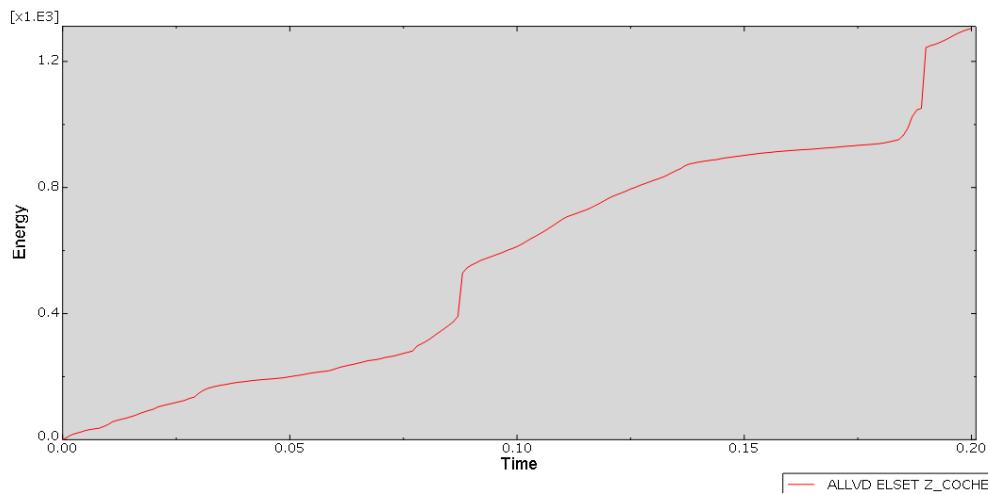
Para el caso de 45km/h, el valor máximo de la energía disipada viscosamente para el modelo entero es **300 J**. Y de **9 J** para el semáforo y **190 J** para el coche.

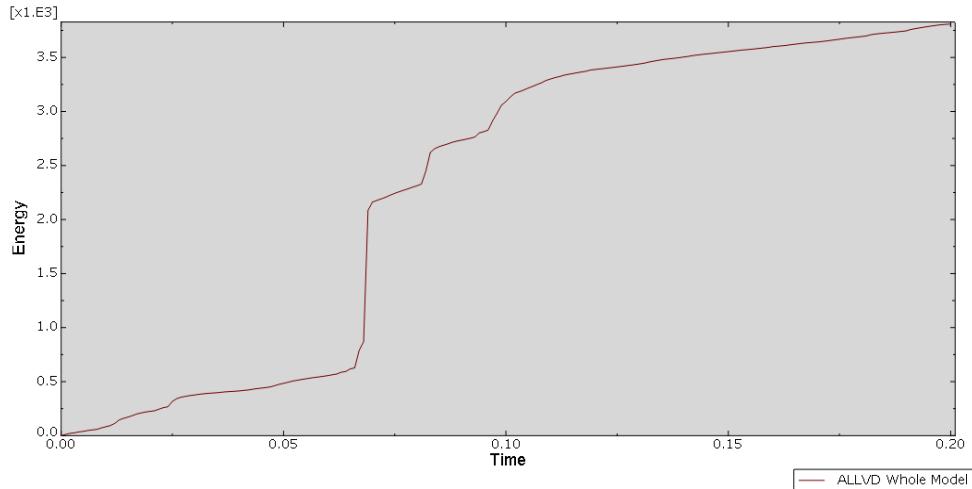
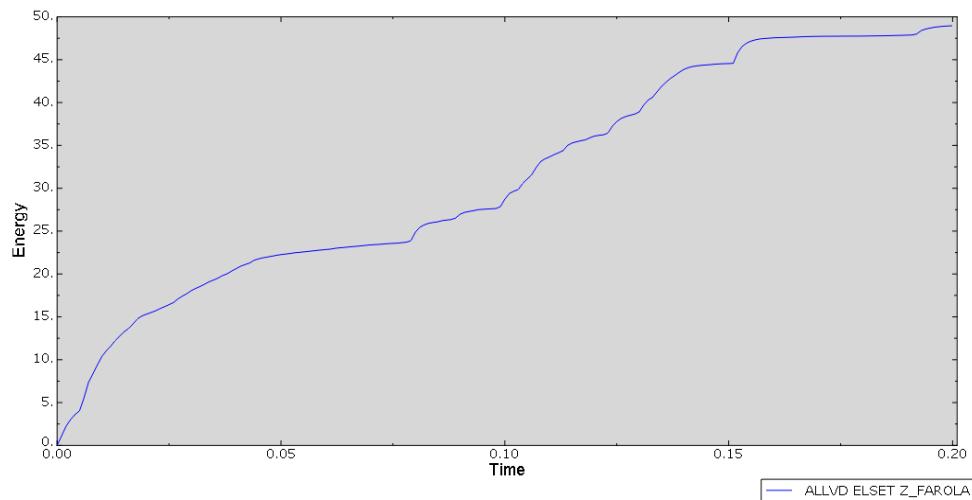
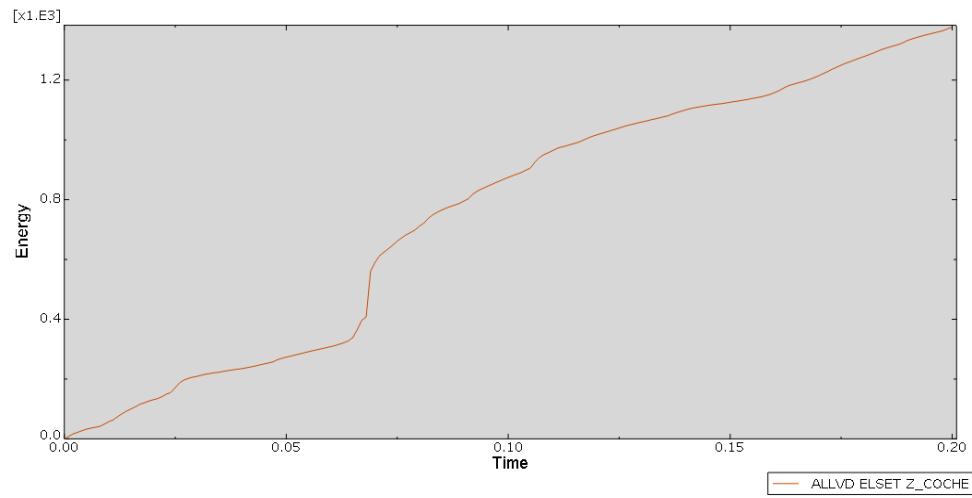
Para el caso de 60km/h, el valor máximo de la energía disipada viscosamente para el modelo entero es **400 J**. Y de **17 J** para el semáforo y **200 J** para el coche.

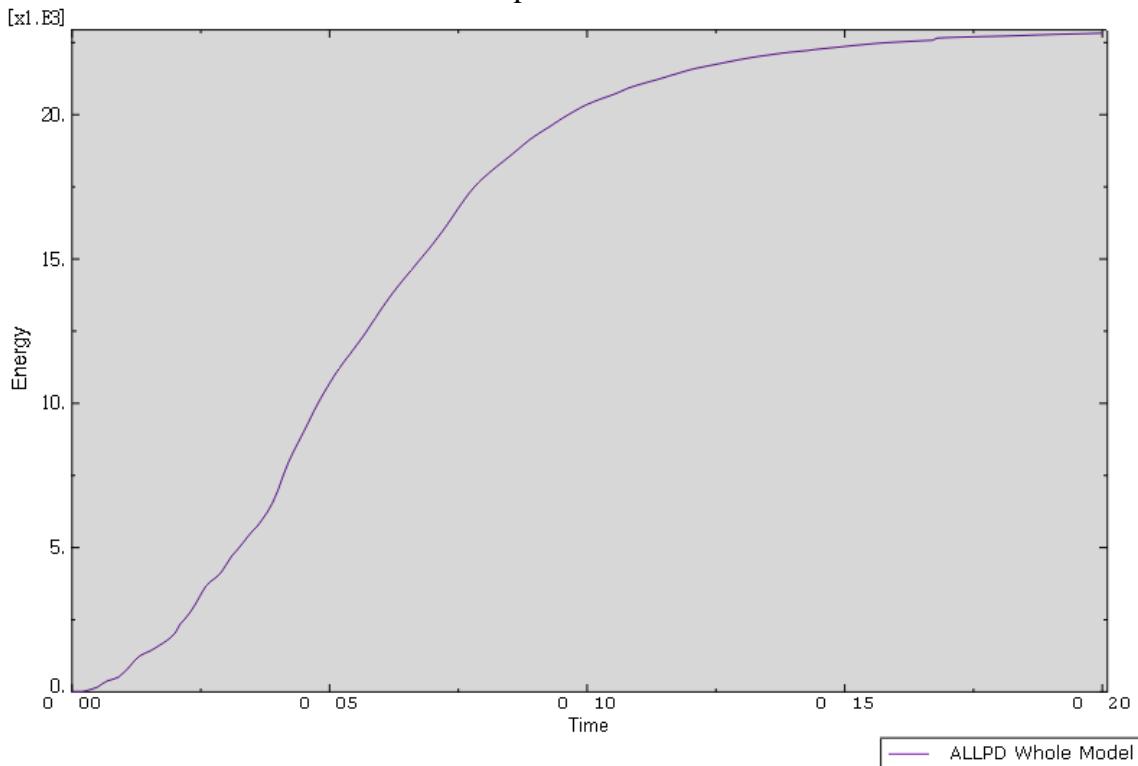
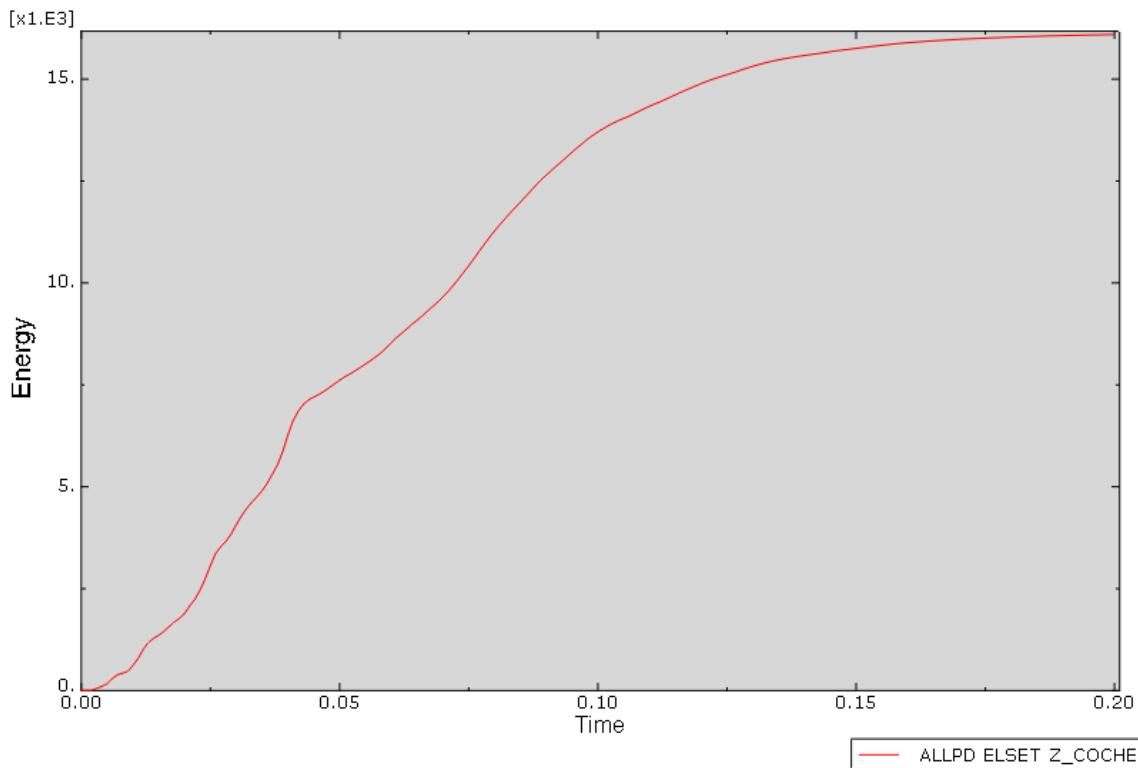
Disipación plástica

Para el caso de 30km/h, el valor máximo de la energía disipada plásticamente para el modelo entero es **14000 J**. Y de **8000 J** para el coche.

Aunque esta vez el desajuste de cifras en el mismo instante de tiempo también se produce en los datos de la disipación plástica. En este caso este hecho se debe a que para poder introducir las líneas de código en el archivo .inp de ABAQUS sobre la fractura del material compuesto, hubo que definir un corto tránsito de comportamiento plástico, a pesar que esto no sea acorde a la realidad. Puesto que estas líneas de código debían de ir precedidas de otras que definían este comportamiento irreal para que ABAQUS pudiera leer el archivo.

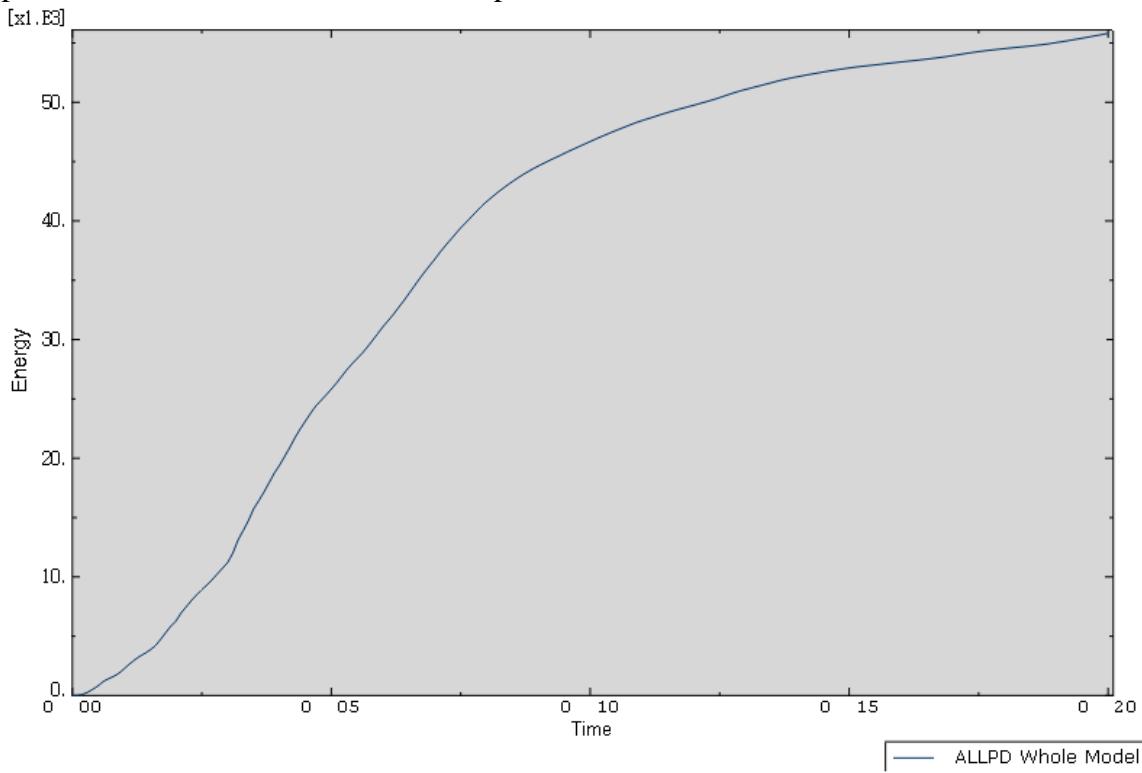
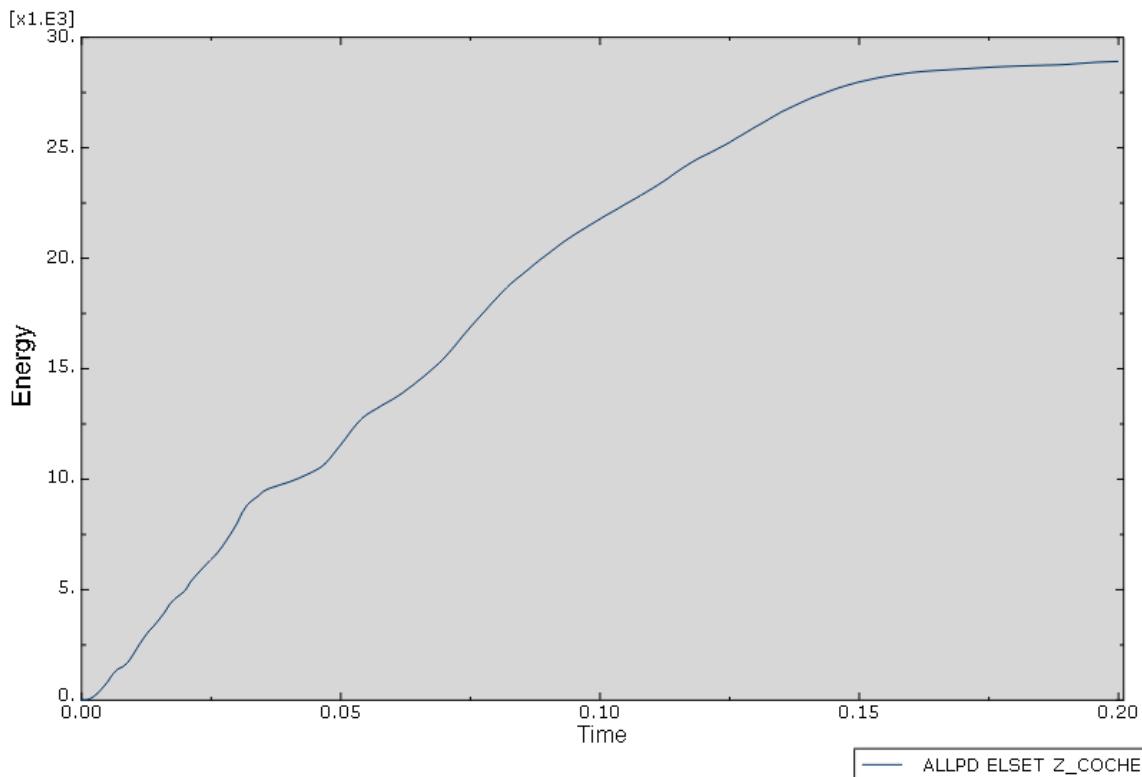
El valor máximo de la energía disipada plásticamente para el modelo entero es **21000 J** para el caso de 45km/h. Y de **10000 J** para el coche.

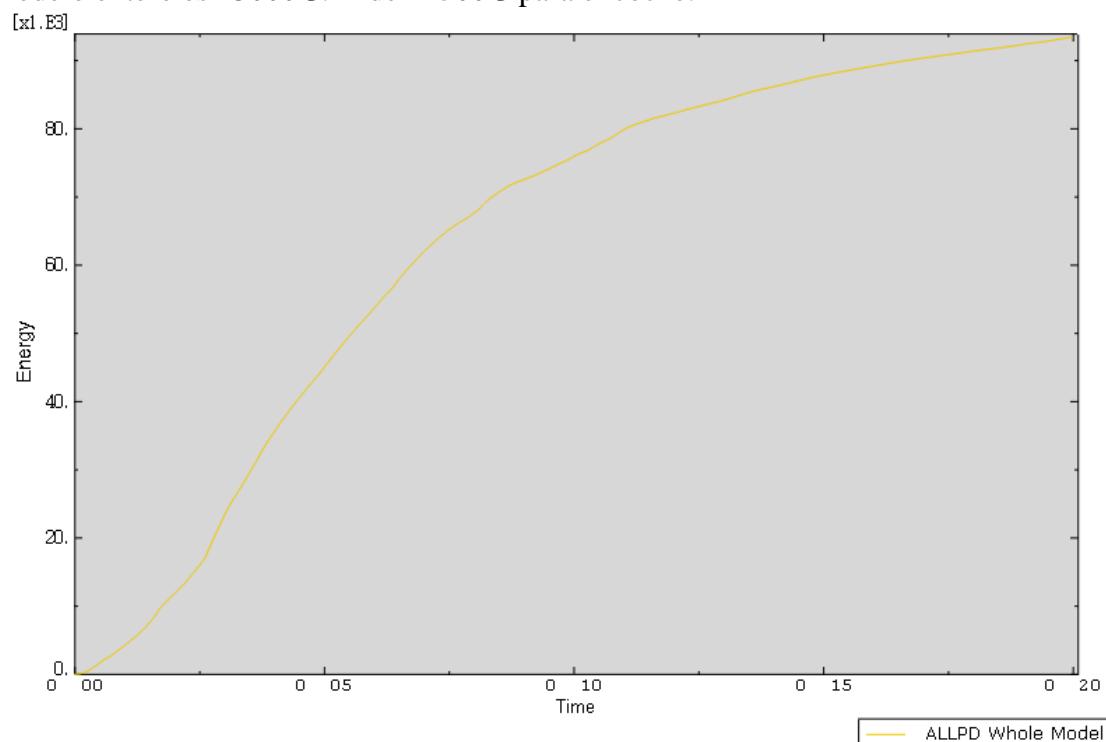
Figura 6_117

Para el caso de 60km/h, el valor máximo de la energía disipada plásticamente para el modelo entero es **23000 J**. Y de **12500 J** para el coche.

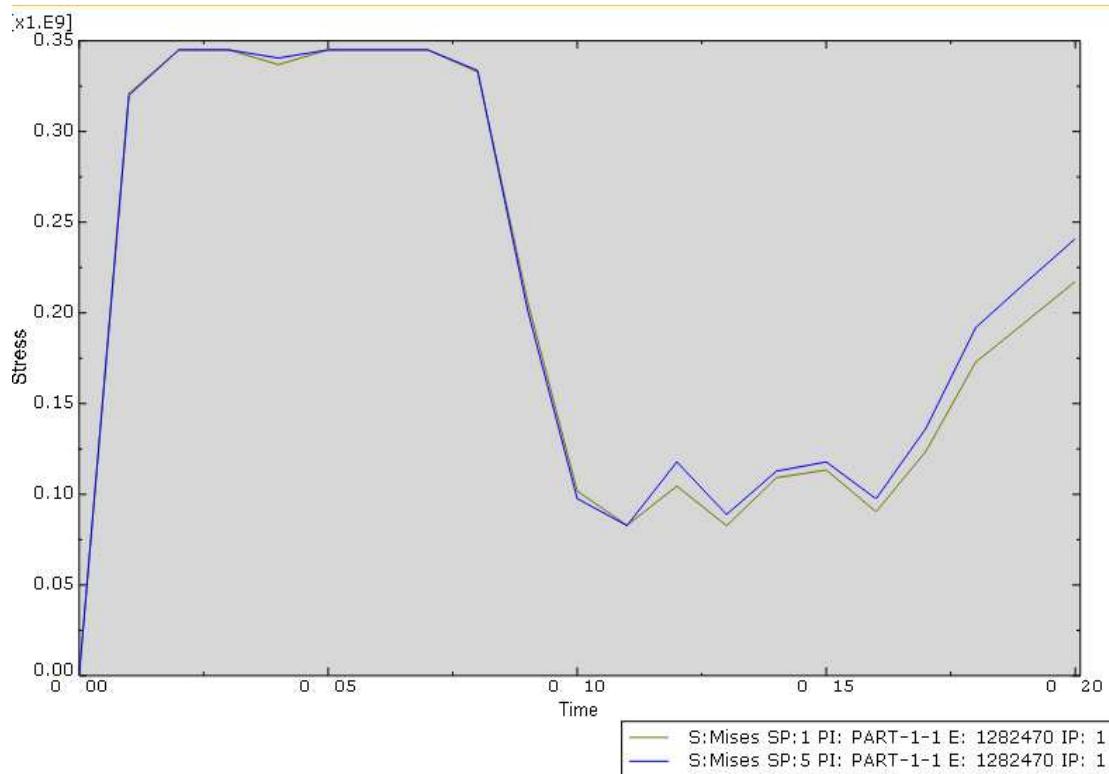
Figura 6_120

Para el caso de 30km/h:

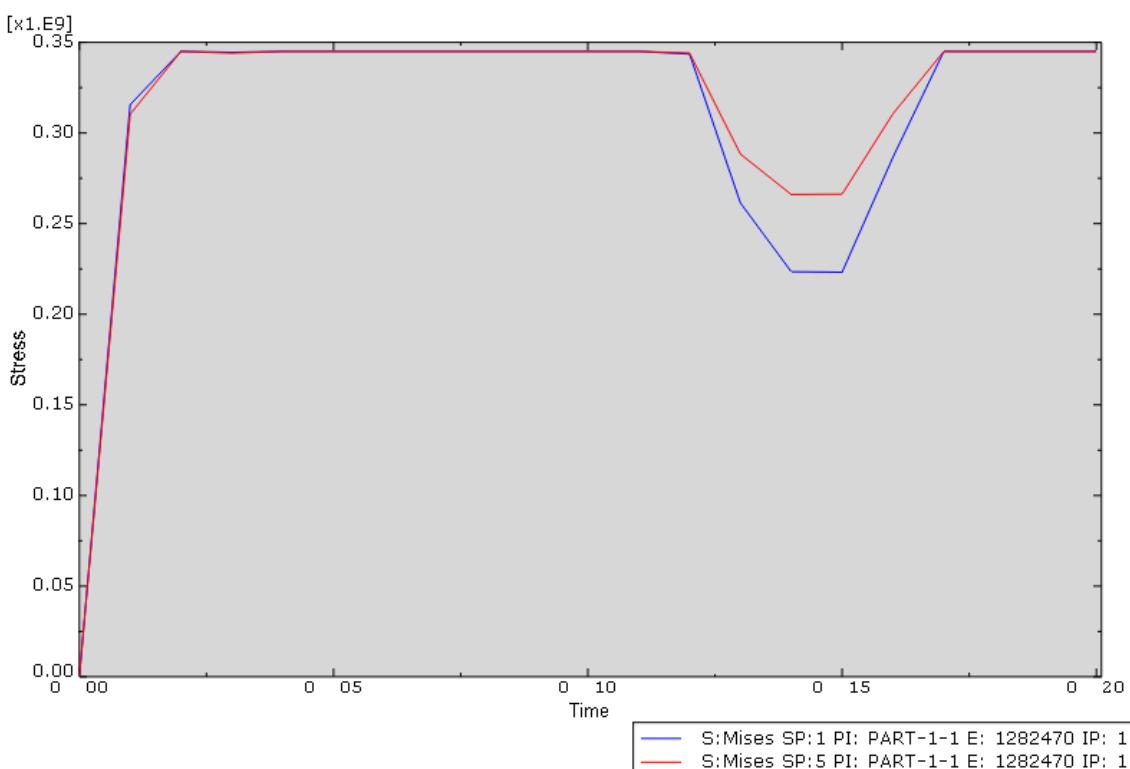
Figura 6_121

Para el caso de 45km/h:

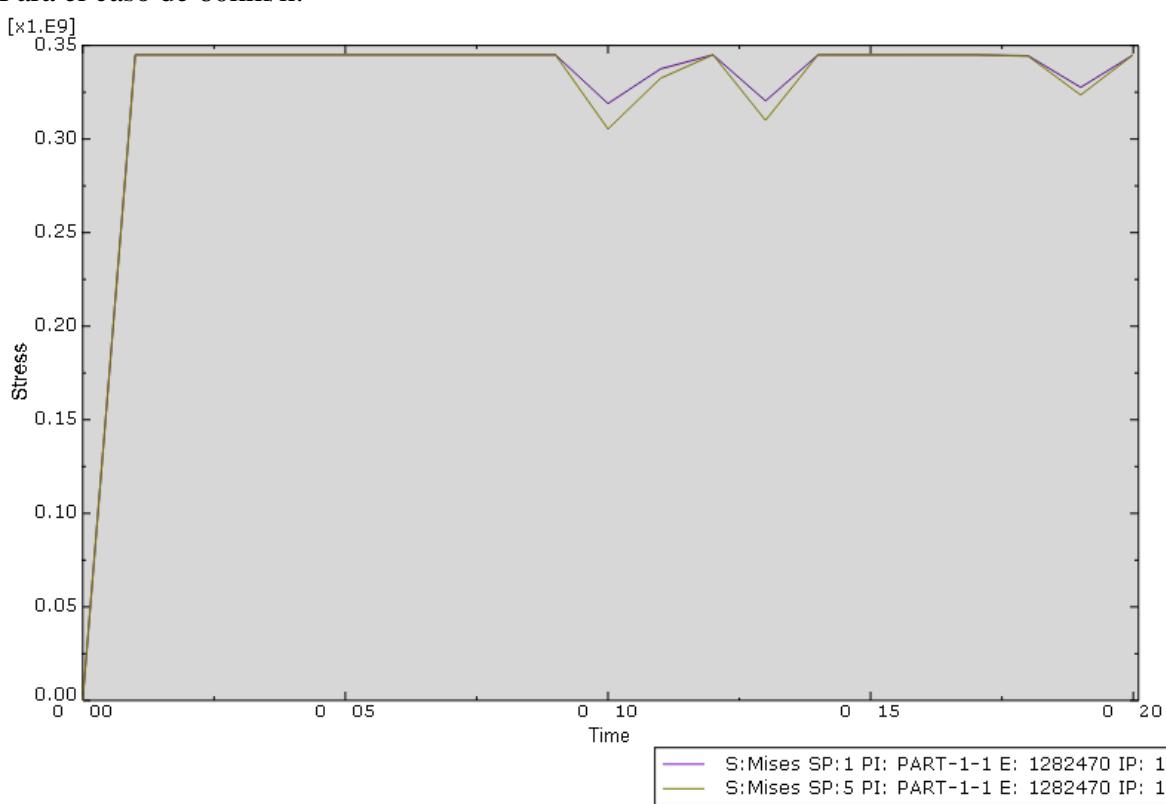
Figura 6_122

Para el caso de 60km/h:

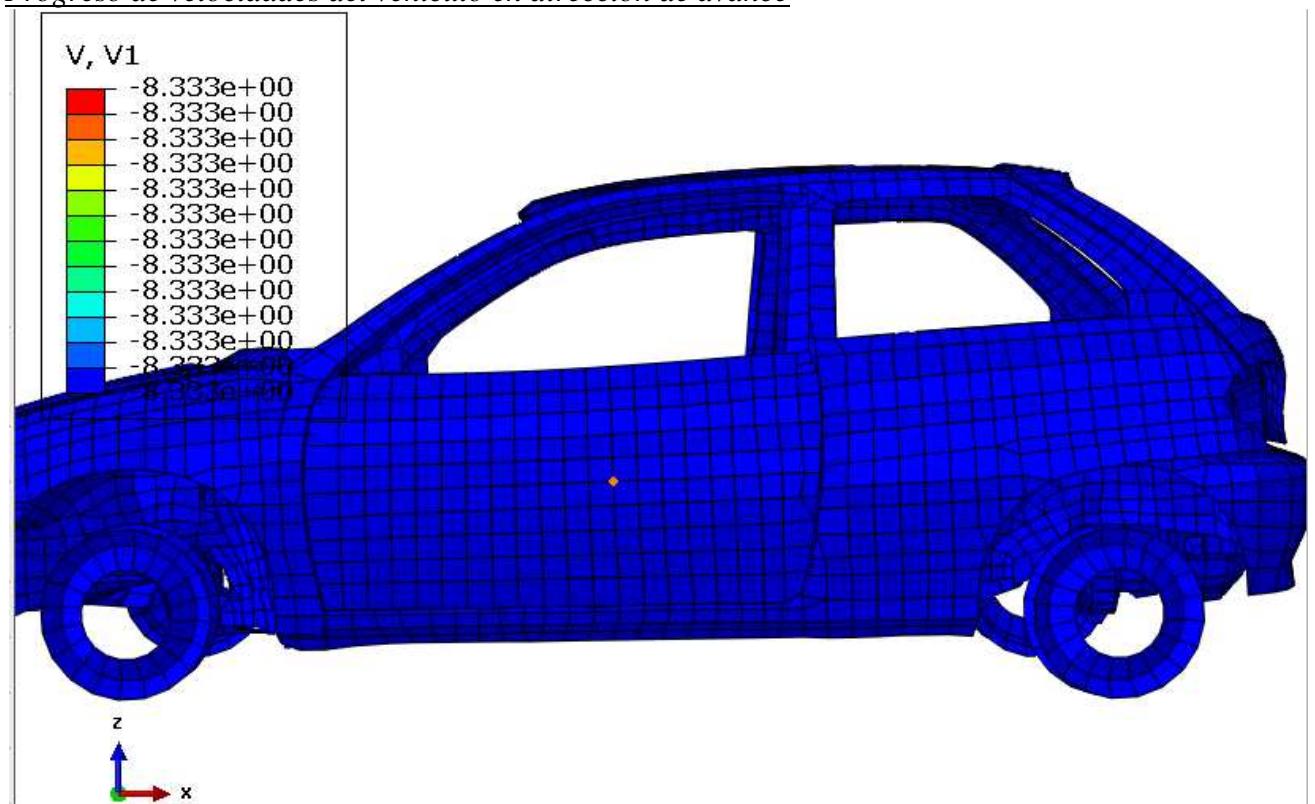
Figura 6_123

Progreso de velocidades del vehículo en dirección de avance

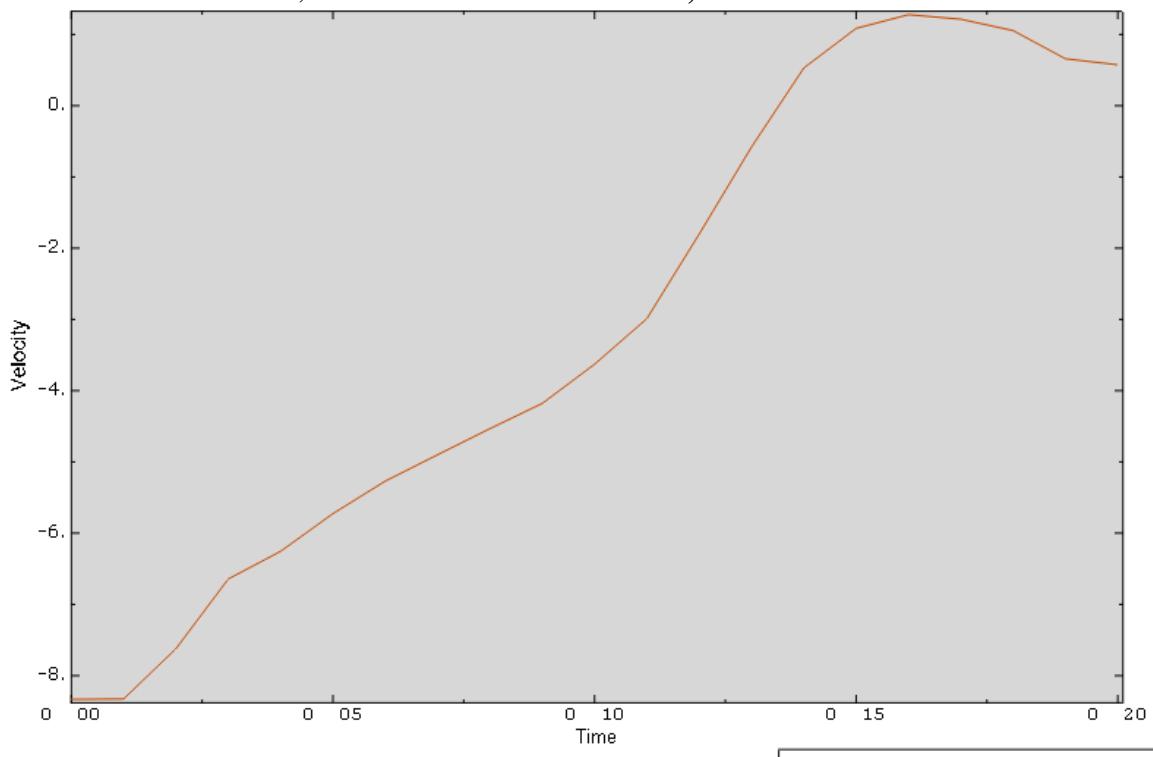
Figura 6_124

Para el caso de 30km/h, al velocidad de salida es de **5,5 m/s**:

La disminución de la velocidad entre el inicio y tras la rotura del poste por el vehículo, que van desde 1,66 a 2,83 m/s, son muy bajas, lo que da a pensar que el impacto no tendría una severidad alta, por la uniformidad del mismo que se acaba de mencionar.

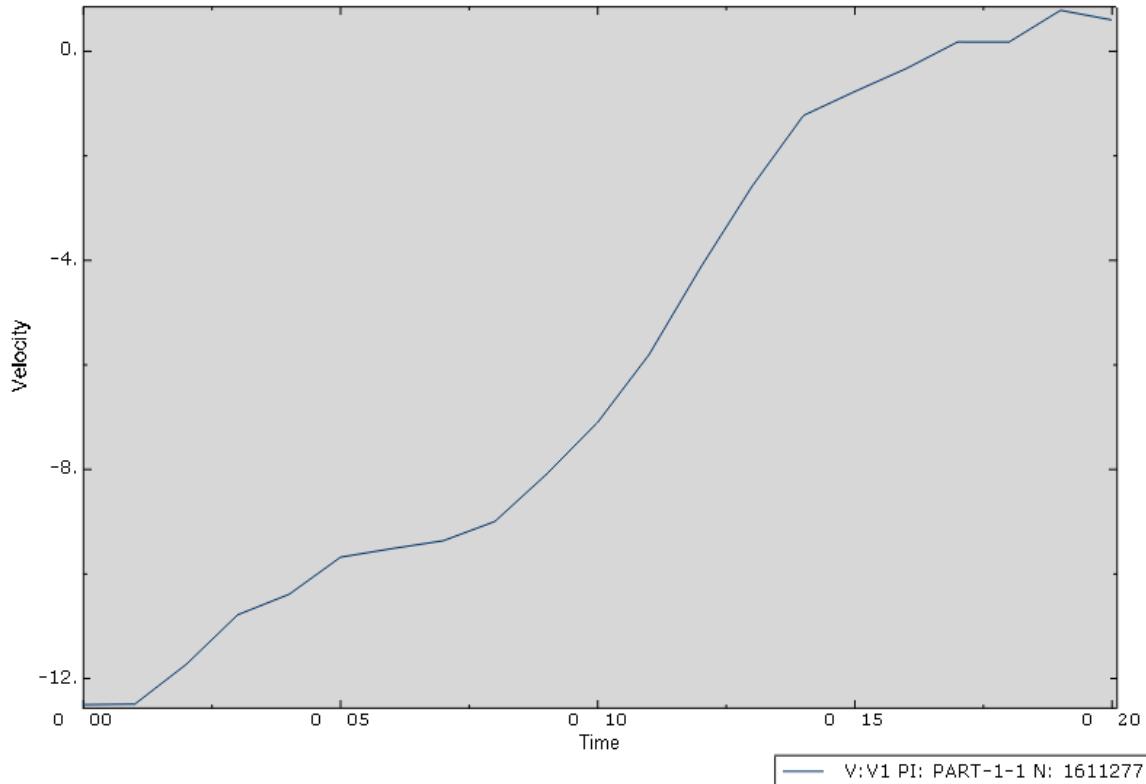
Figura 6_125

La velocidad de salida para el caso de 45km/h es de **10,5 m/s**:

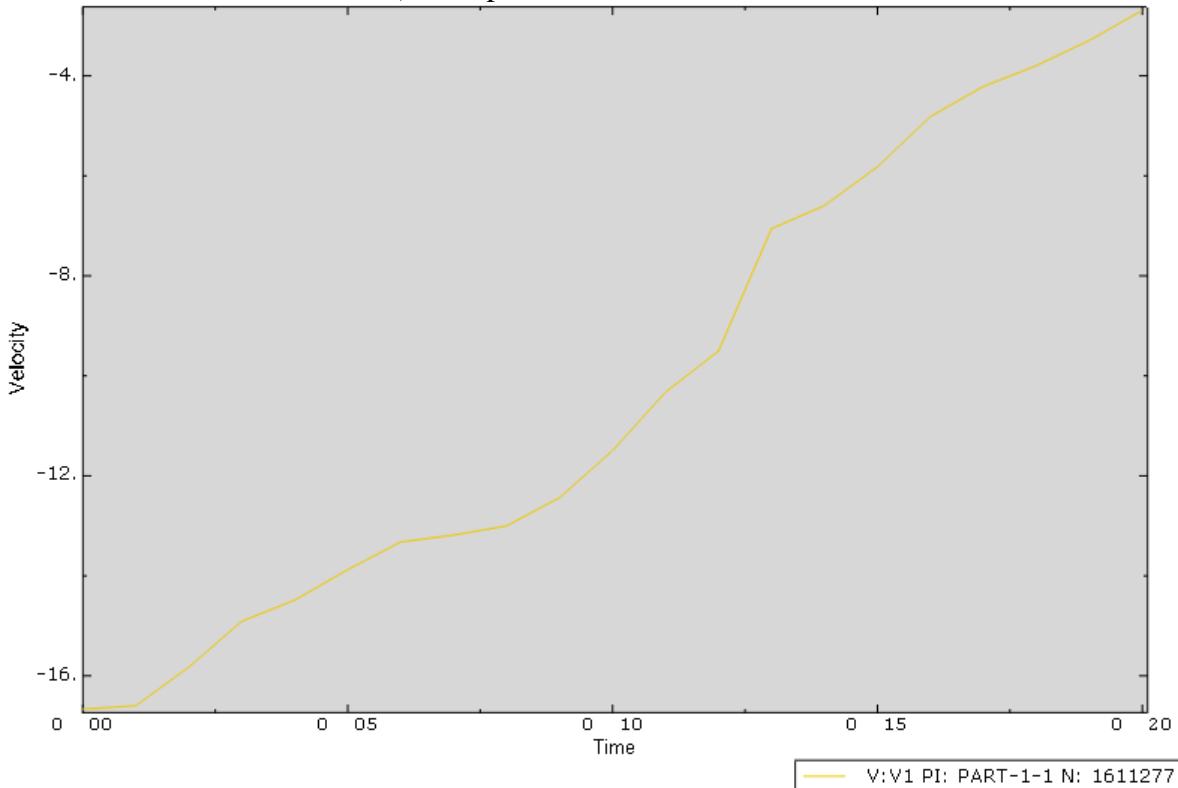
Figura 6_126

La velocidad de salida es de **15,0 m/s** para el caso de 60km/h:

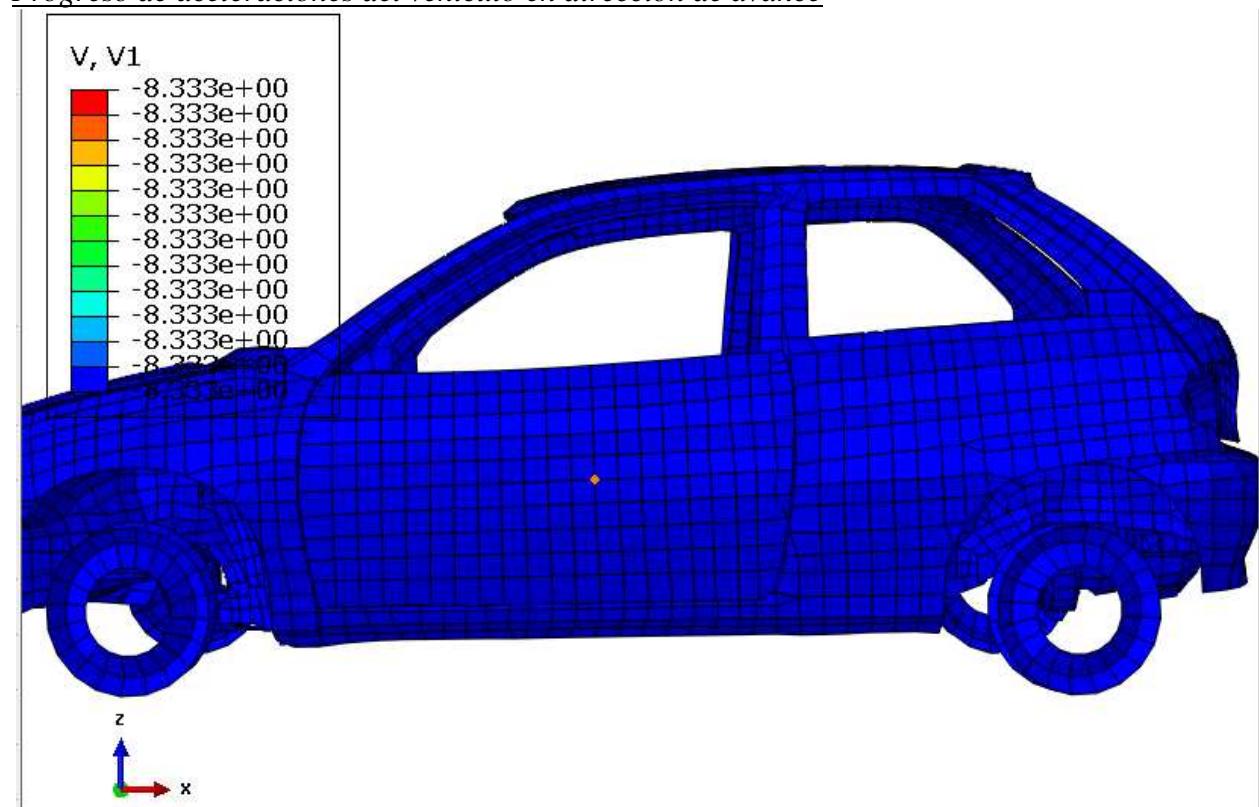
Figura 6_127

Progreso de aceleraciones del vehículo en dirección de avance

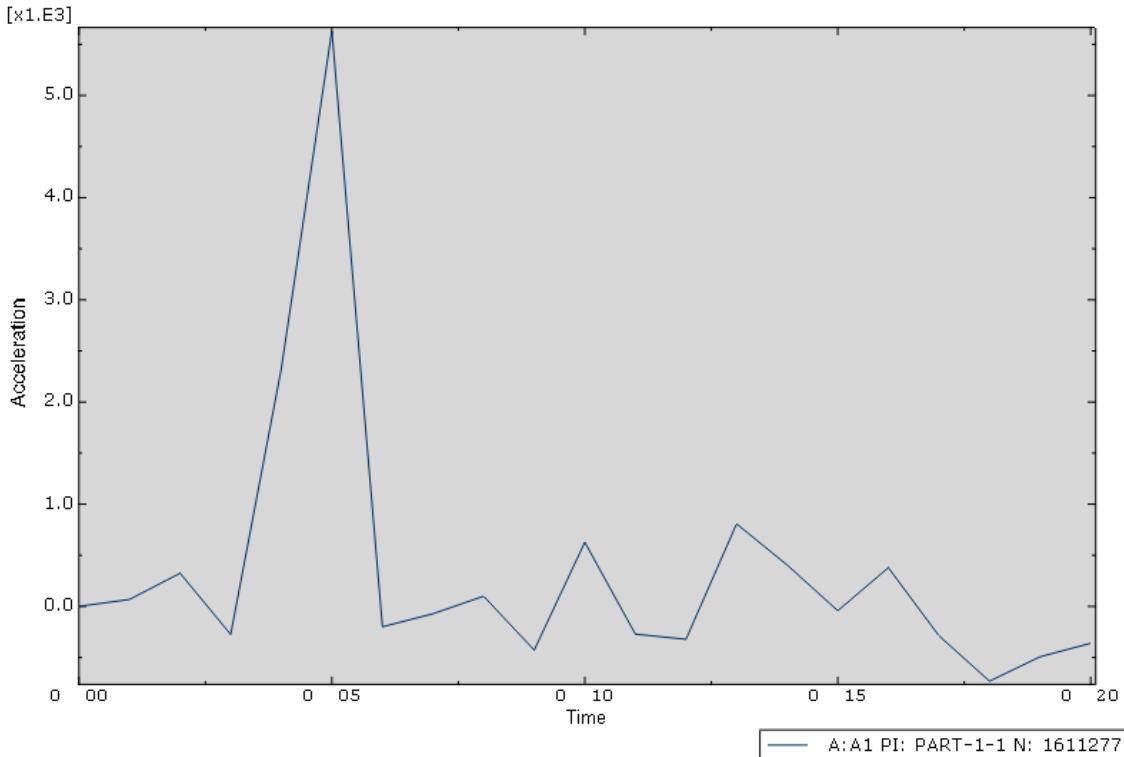
Figura 6_128

La aceleración máxima es de **-5750 m/s²** para el caso de 30km/h:
