Escuela de
Ingeniería y Arquitectura
Universidad Zaragoza

Trabajo Fin de Máster en Sistemas Mecánicos

ESTUDIO Y COMPARACIÓN DEL COMPORTAMIENTO DE UN SEMÁFORO FABRICADO EN MATERIALES COMPUESTOS FRENTE A SU HOMÓLOGO DE ACERO ANTE EL IMPACTO VEHICULAR

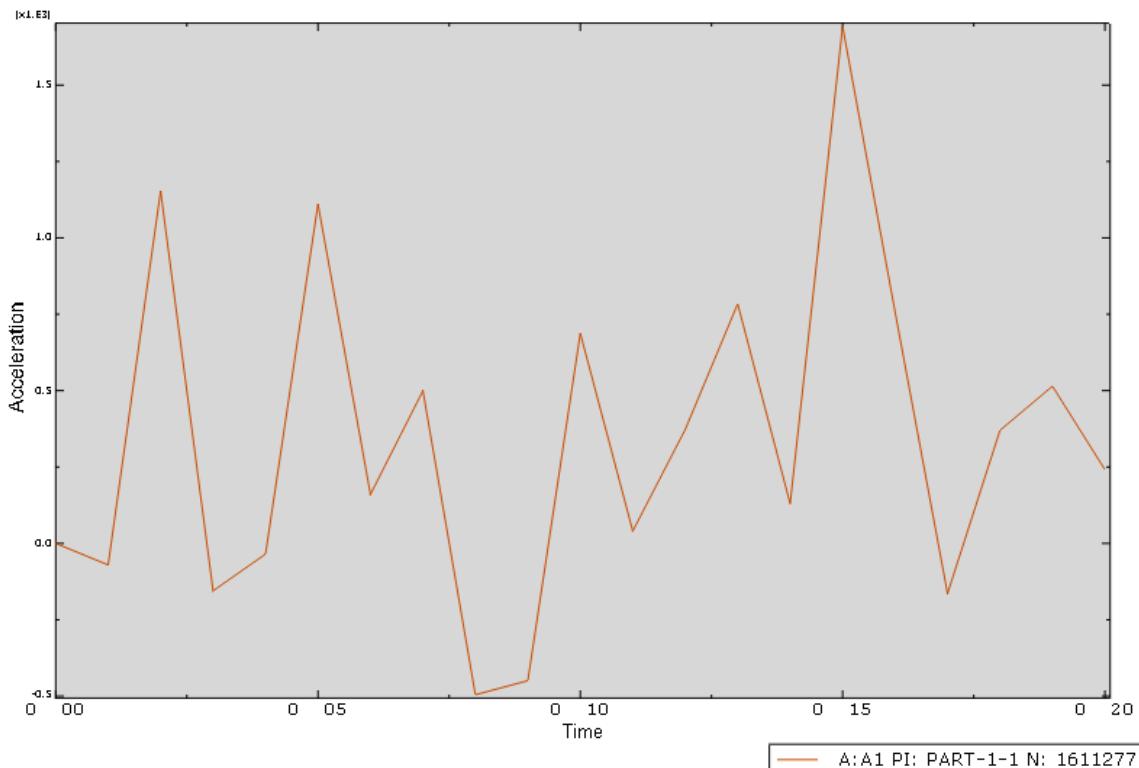
Figura 6_129

Para el caso de 45km/h, al aceleración máxima es de **-1300 m/s²**:

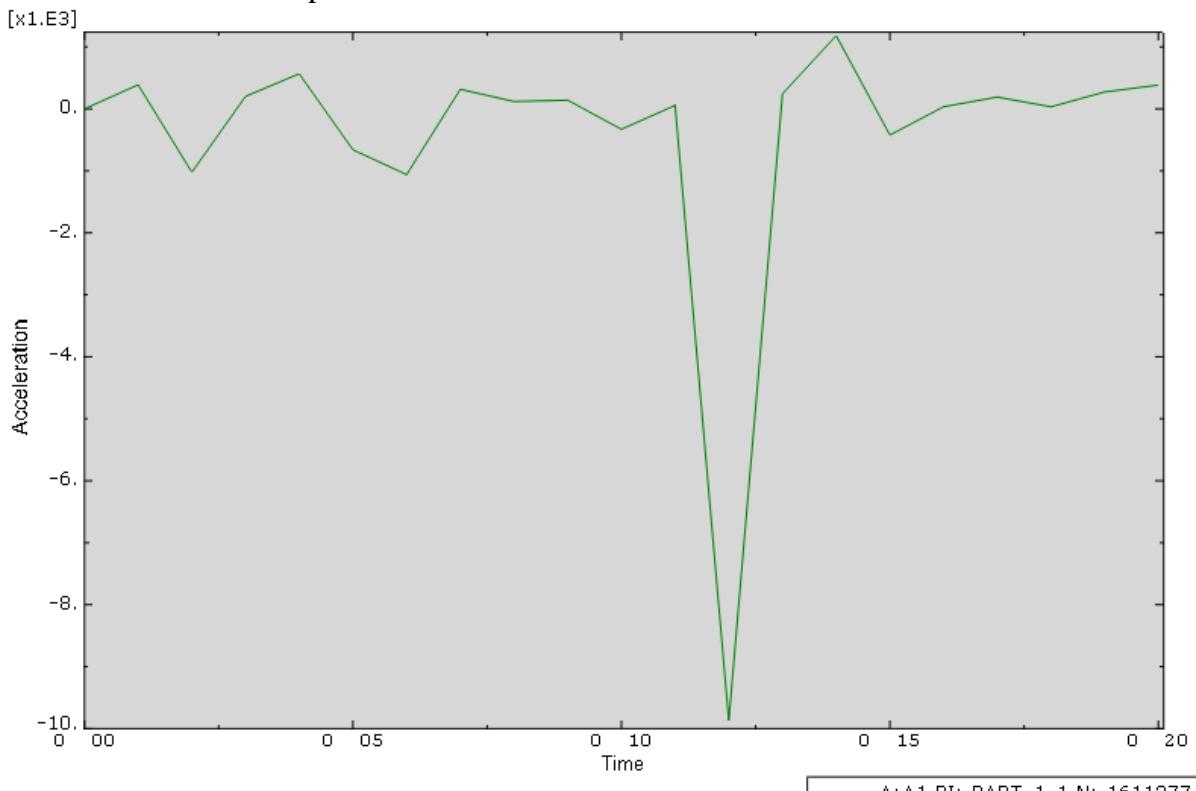
Figura 6_130

La aceleración máxima para el caso de 60km/h es de **1000 m/s²**:

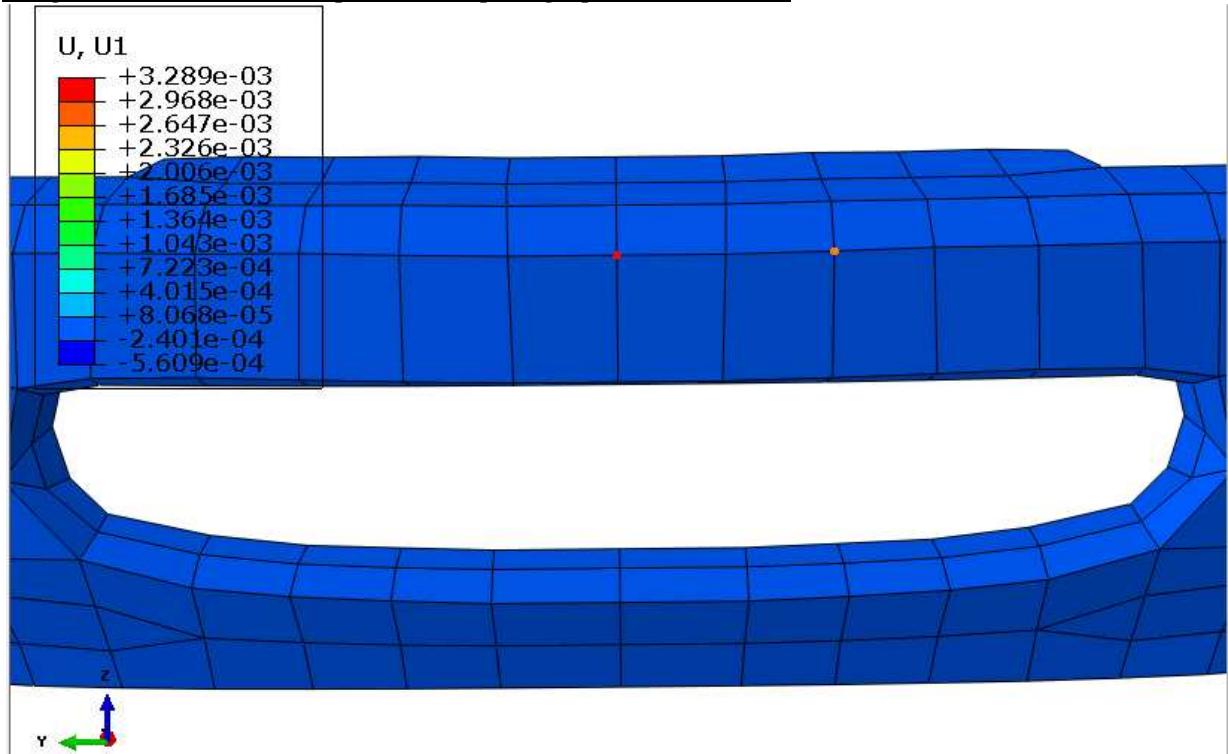
Figura 6_131

Progreso de intrusión del poste en el paragolpes del vehículo

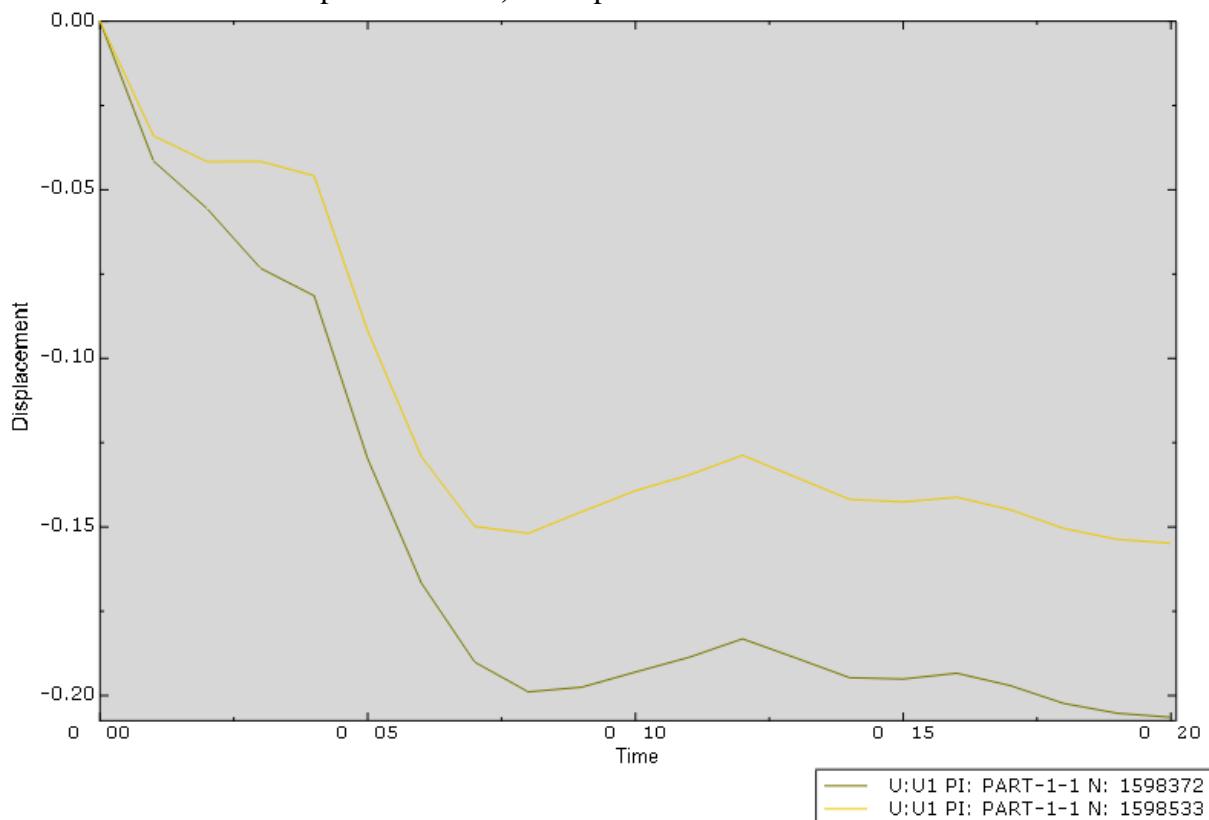
Figura 6_132

La intrusión máxima del poste es de **37,5 mm** para el caso de 30km/h:

Los desplazamientos de los paragolpes a pesar de ser valores que podrían ser reales de la intrusión del poste, no habría que tomarlos como tales sin antes restarles la distancia que separaba en el principio el poste y el vehículo (14,3mm), y la distancia que haya podido recorrer el vehículo en la deformación del poste antes de la rotura.

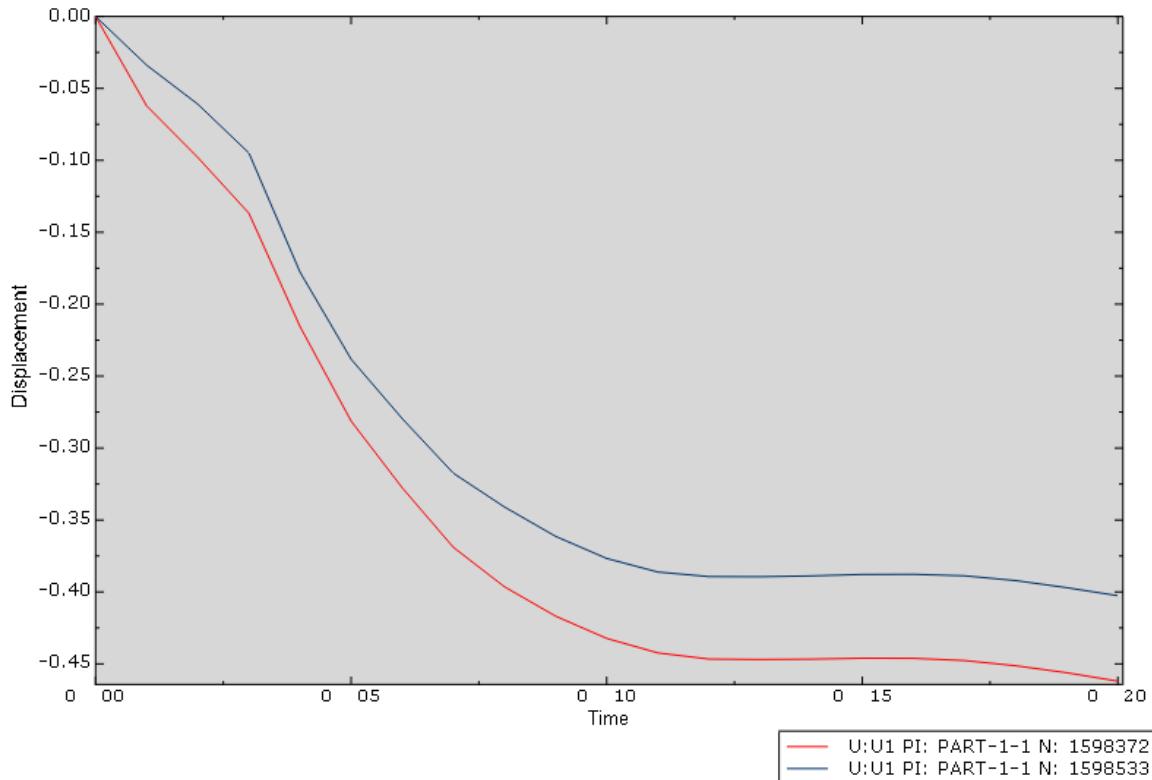
Figura 6_133

Para el caso de 45km/h, al intrusión máxima del poste es de **47,5 mm**:

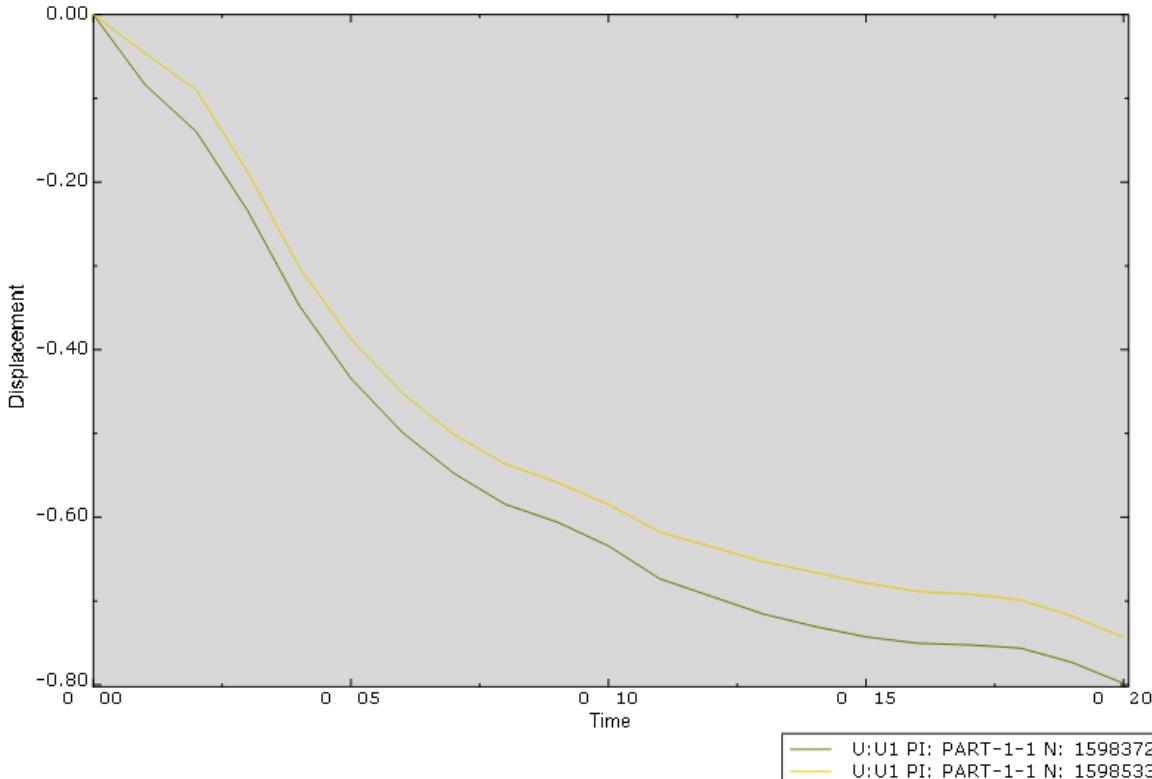
Figura 6_134

La intrusión máxima del poste es de **60 mm** para el caso de 60km/h:
