# Trabajo Fin de Grado

Accesibilidad en Conjuntos Urbanos de Interés y su  
posible industrialización

# **ACCESIBILIDAD EN CONJUNTOS URBANOS DE INTERÉS Y SU POSIBLE INDUSTRIALIZACIÓN**

Grado en Estudios de Arquitectura

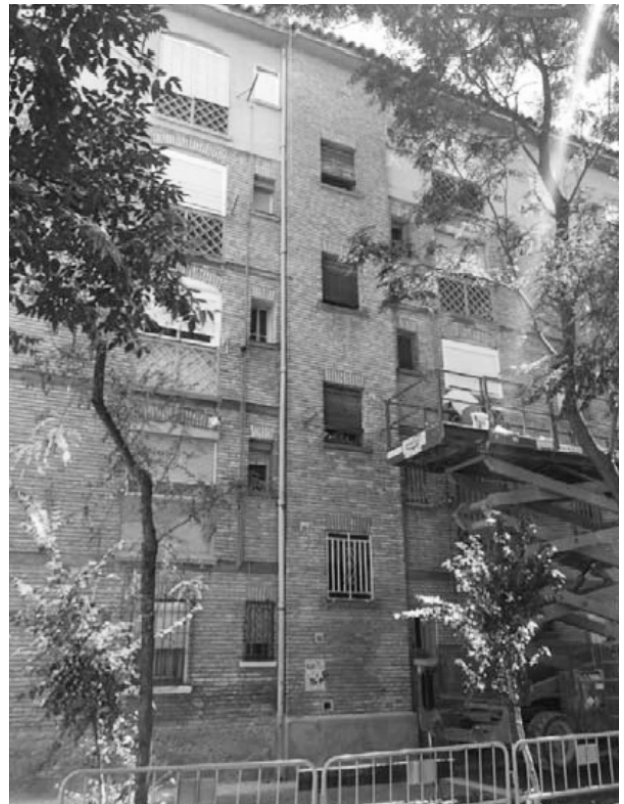
Figura 2.6: Fachada posterior. Núcleo de escaleras.

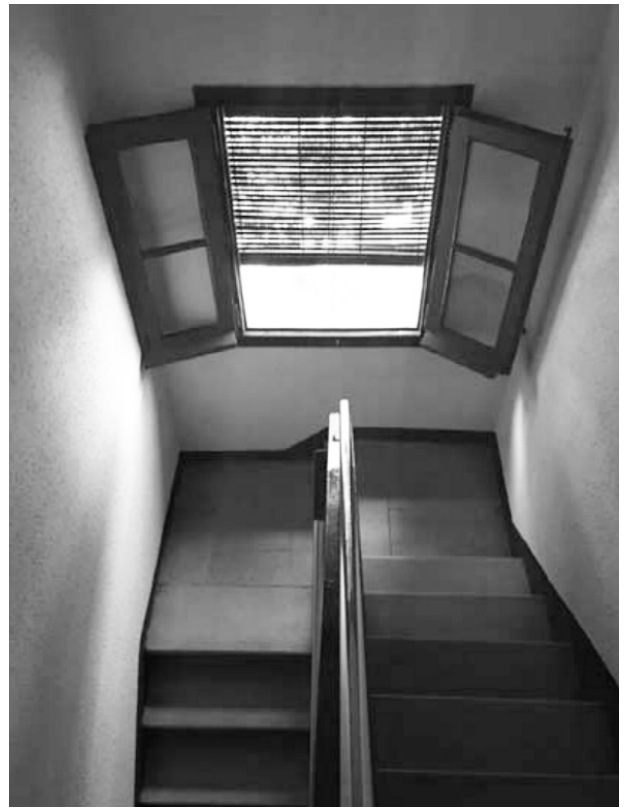
Figura 2.10: Escaleras.

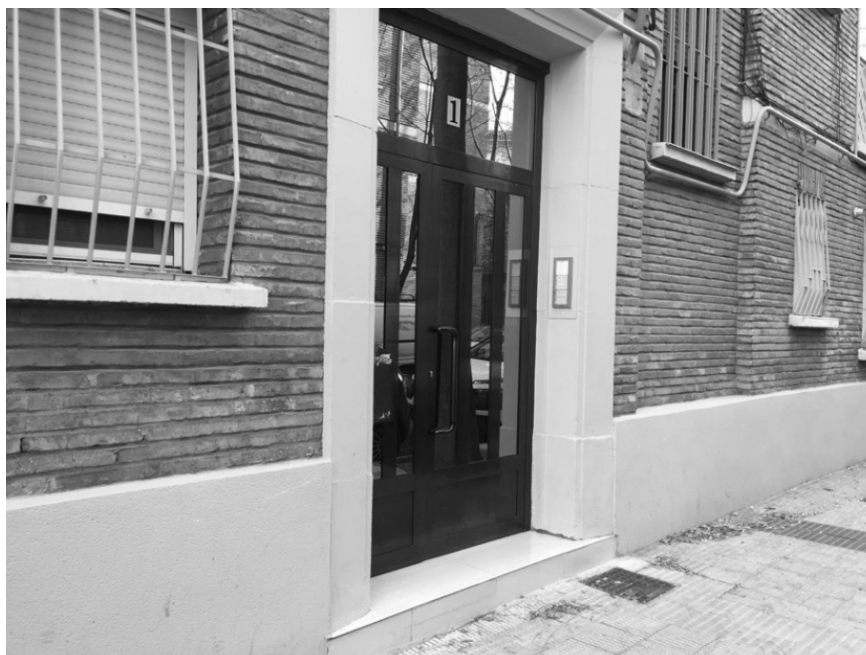
Figura 2.16: Fachada principal. Puerta de acceso.

Los usuarios de este edificio para acceder al portal deben salvar un primer desnivel de 0,16m y posteriormente un segundo escalón de 0,18m para poder llegar a la cota de acceso a las viviendas de planta baja. Para acceder a las plantas superiores únicamente disponen de una escalera como elemento de comunicación vertical, es decir, no cuentan con un ascensor que mejore la accesibilidad del edificio. De este modo, el acceso al portal y la comunicación vertical son las dos barreras arquitectónicas del edificio, perjudicando a las personas mayores y con problemas de movilidad que habitan en estas viviendas.

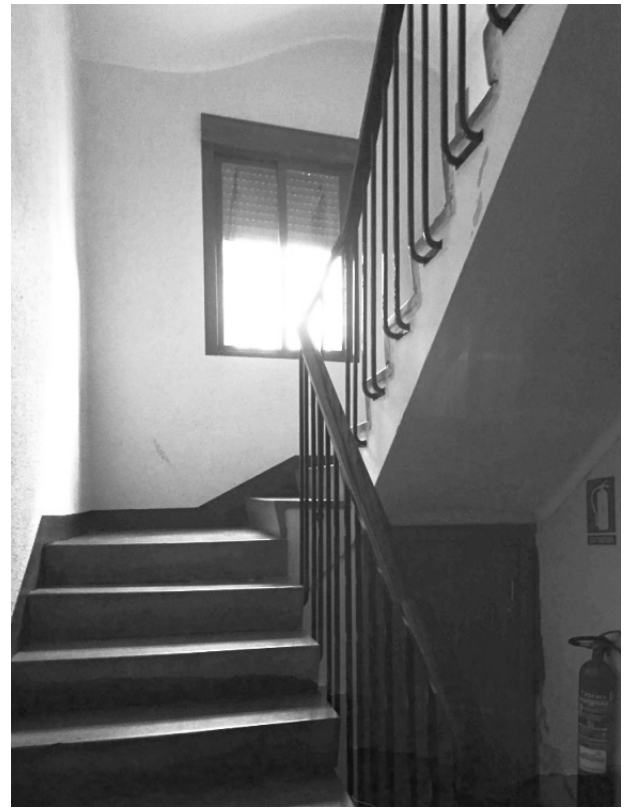
Figura 2.21: Escaleras.

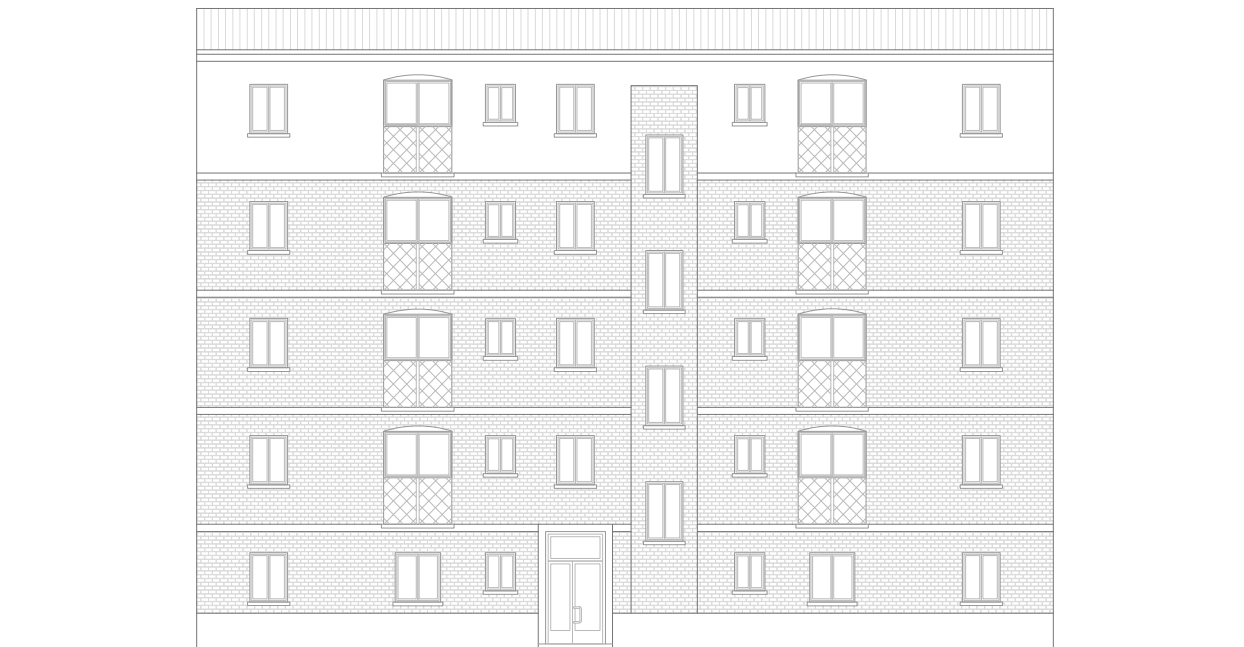
Figura 2.22: Alzado fachada principal (e: 1/200).

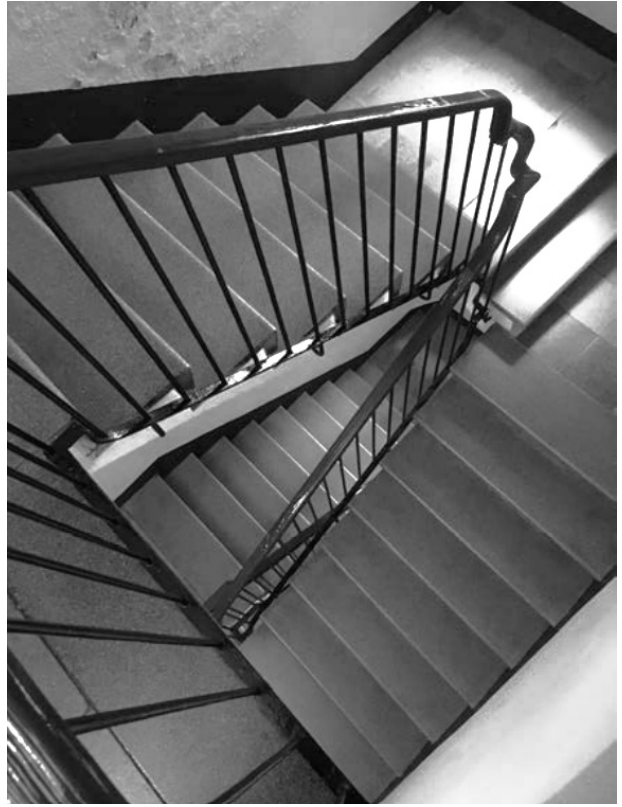
Figura 2.32: Escaleras.

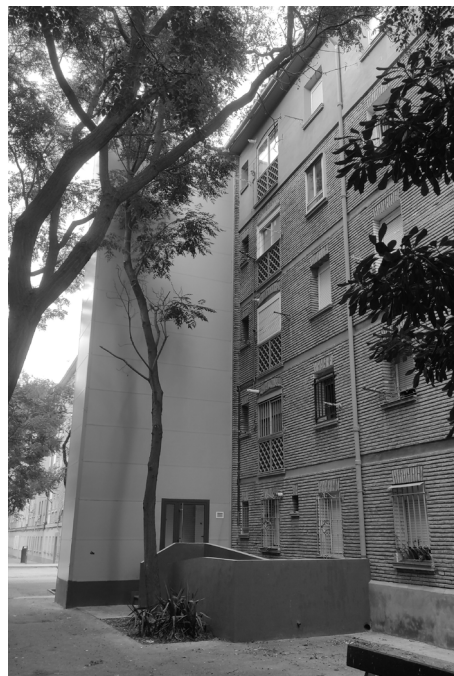
Figura 2.44: Fachada posterior. Rampa.

El nuevo acceso al edificio, la rampa exterior, se dispuso sobre una solera de hormigón armado de 15cm de espesor. Mediante fábrica de ladrillo perforado tosco de 24x11,5x10cm recibido con mortero de cemento se elaboró los apoyos de la rampa, sobre los cuales se estableció un tablero formado por rasillón machihembrado de 60x20x4cm con una capa de compresión de 5cm. Finalmente, se revistió este nuevo acceso con un pavimento de baldosa hidráulica de cemento.

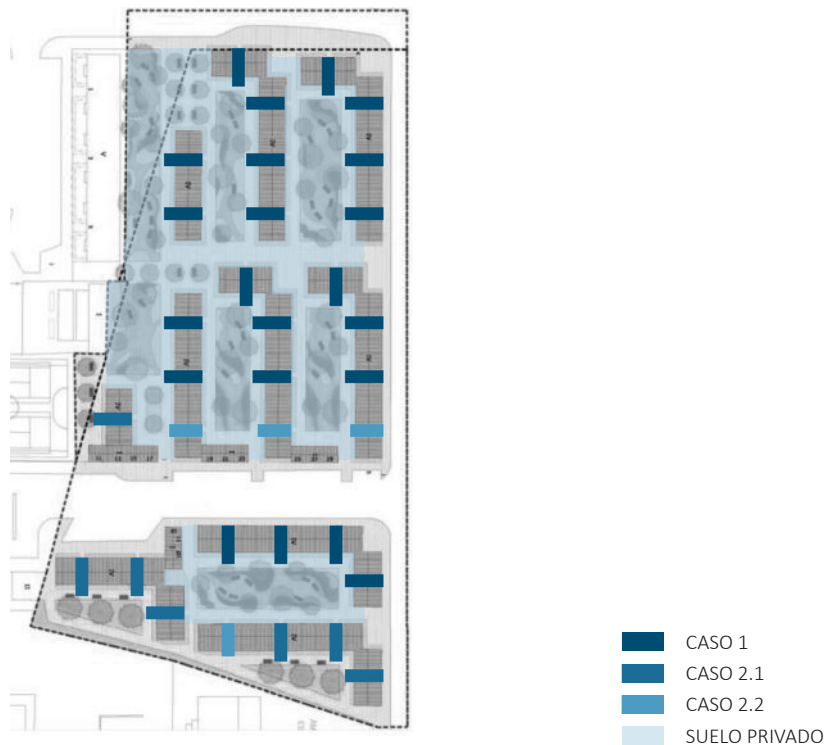
- El caso 1 se puede aplicar en 22 portales debido a la disponibilidad de suelo privado de uso público del espacio interior.
- El caso 2.1 se puede aplicar a 7 portales. Disponen de suelo público para actuar.
- El caso 2.2 se puede aplicar a 4 portales, uno de ellos dispone de suelo público reducido y tres de ellos de suelo privado para realizar la rehabilitación. Estos últimos, al encontrarse en el acceso al espacio interior, deben mantener una distancia libre para permitir la entrada a este espacio.

Figura 3.23: Estandarización de la solución en el Conjunto Teniente Ortiz de Zárate.

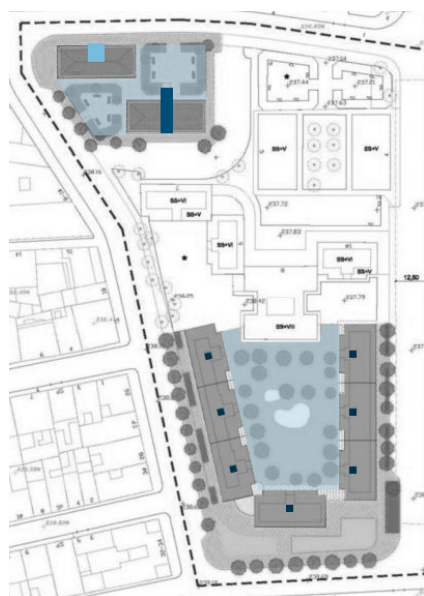
En el caso de los dos bloques aislados, uno de ellos dispone de suelo privado (de uso público) suficiente junto a la fachada posterior, donde se ubica la escalera. Al segundo bloque se accede desde vía pública. La tipología es similar al caso 1, siendo el hueco de escaleras más amplio. Las soluciones que se pueden aplicar a estos edificios son el caso 1 para el primero y el caso 2.3 para el segundo.

- CASO 1
- SUELO PRIVADO
- CASO 2.3
- SOLO ASCENSOR

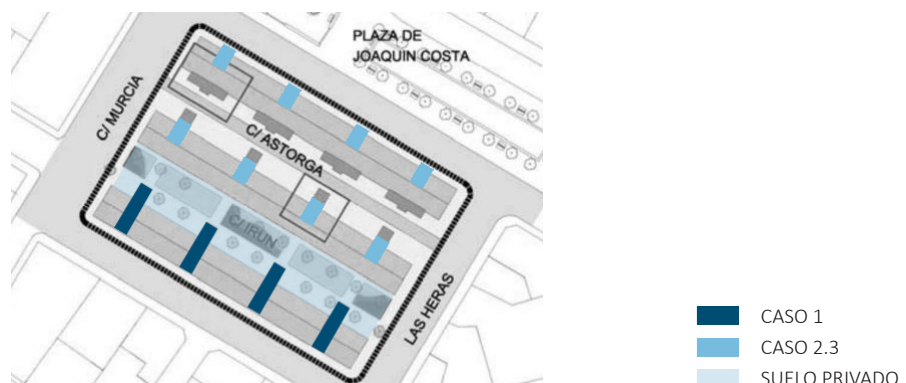
Figura 3.51: Estandarización de la solución en el Conjunto Coronel Roig.

Este Conjunto situado en el Barrio de Casetas está formado por tres bloques lineales, uno de ellos se encuentra separado del resto por una calle rodada, mientras que los otros dos disponen de suelo privado de uso público entre ellos. La tipología del acceso al bloque de estos edificios es similar al caso de estudio 1, pero cada edificio lineal dispone de una posible ocupación y un tipo de suelo diferente, de modo que se puede aplicar las siguientes soluciones:

- El caso 1 se puede aplicar a cuatro portales debido a la ubicación de la mejora de accesibilidad en suelo privado.
- El caso 2.3 se puede aplicar a 8 portales debido a la ubicación de la mejora de accesibilidad en vía pública con anchura reducida.
