14. Anexo I: Resumen de cada pieza del carenado

Este anexo resume las particularidades de cada pieza y los problemas surgidos durante el proyecto. También se añade una foto real de la pieza, una del CAD final y el mapa de color que nos permite evaluar el nivel de desviación con la malla triangulada.

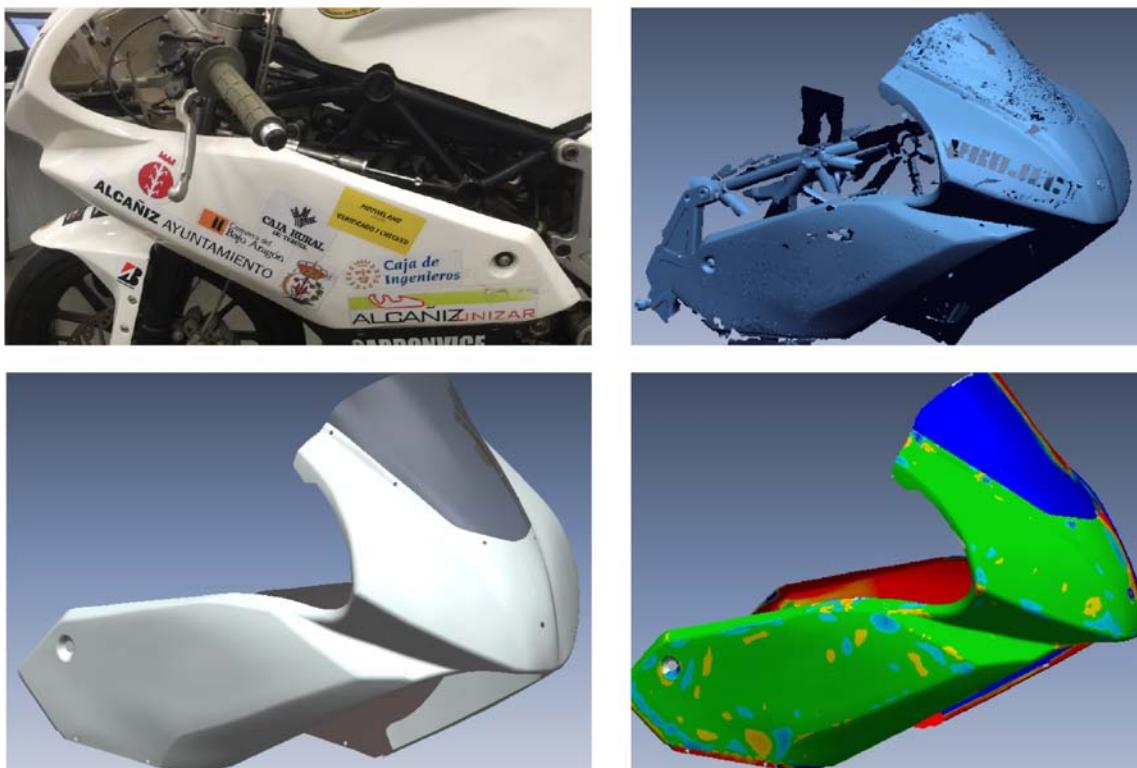
Es la pieza del carenado más grande y con mayor número de superficies. Tiene la particularidad de que va unida a la quilla. Para esta unión se reconstruye primero el carenado y posteriormente se adapto la quilla. Ver figura 45.

Fig. 45: Reconstrucción del carenado principal

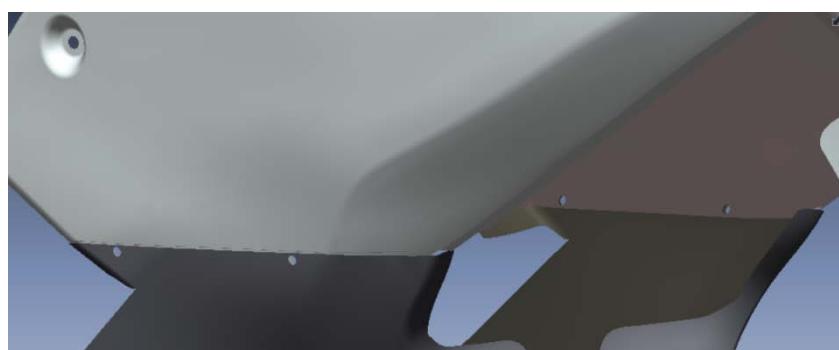
Fig.46: Unión entre el carenado y la quilla

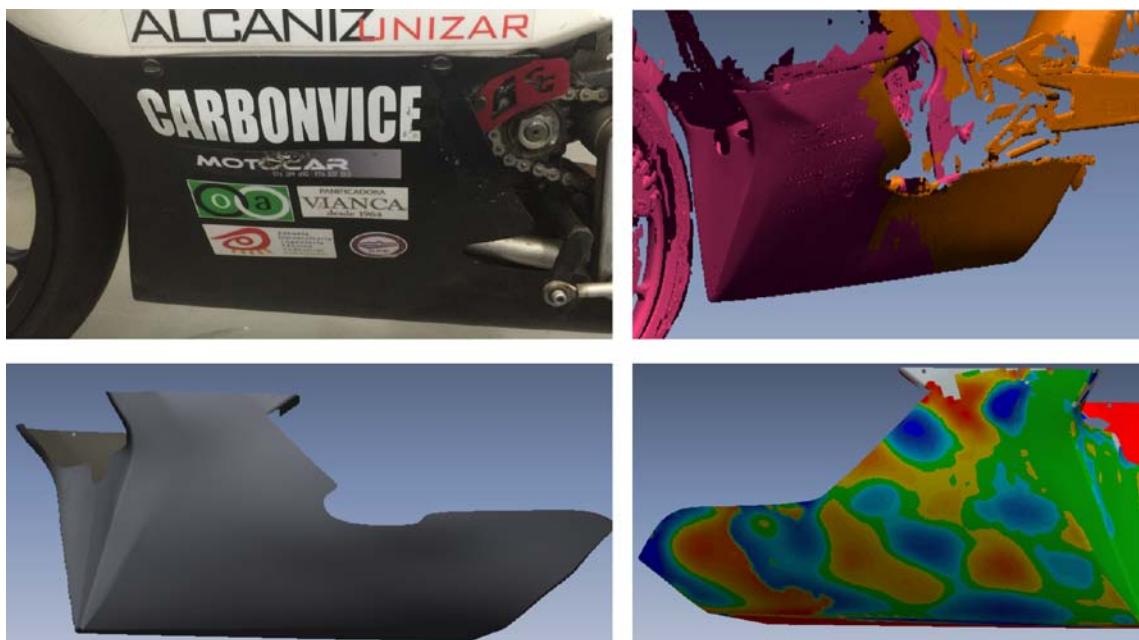
En esta pieza se han encontrado muchas deformaciones no deseadas. Esto es debido a que el tubo de escape que finalmente se utilizó era más grande que el inicial y por lo tanto había interferencias con la quilla. Como el material de la quilla, fibra de vidrio, es muy flexible se adaptó sin mayores problemas al nuevo tubo de escape. Por lo tanto para la reconstrucción de esta pieza ha primado la simetría, evitar las interferencias y una buena imagen. Es por esto que el análisis de desviaciones muestra zonas que están por encima de 1 mm de distancia con la malla.

Fig. 47: Reconstrucción de la quilla

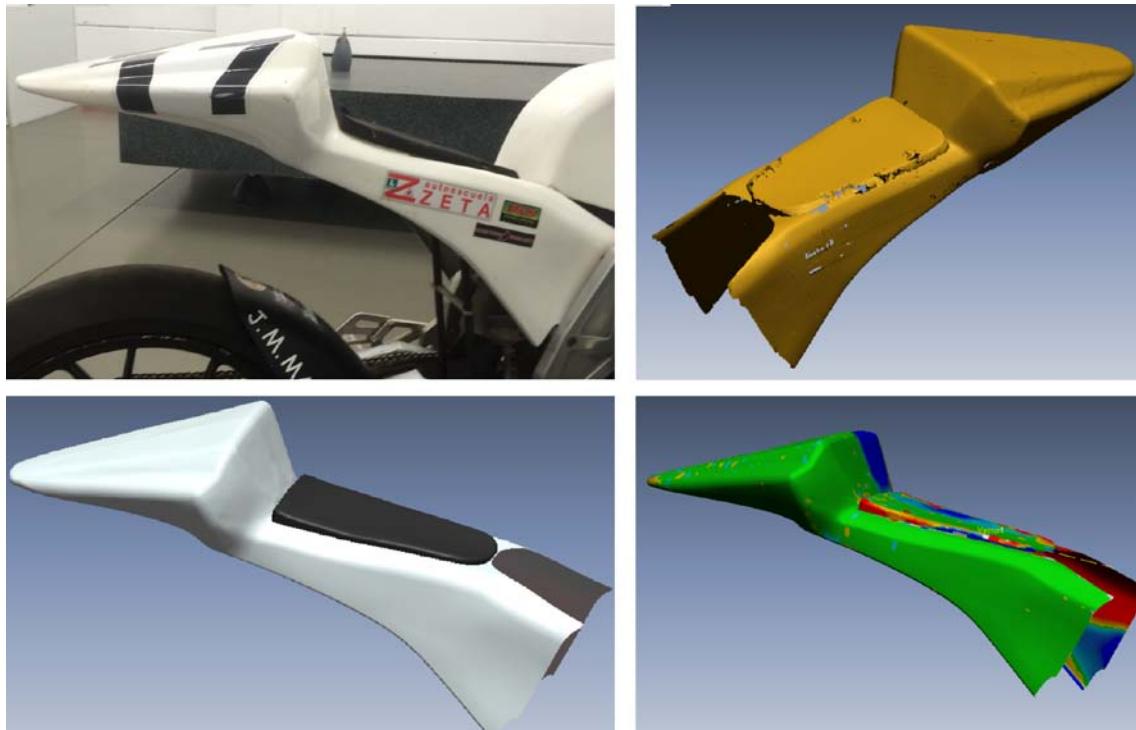
Fig. 48: Reconstrucción del colín

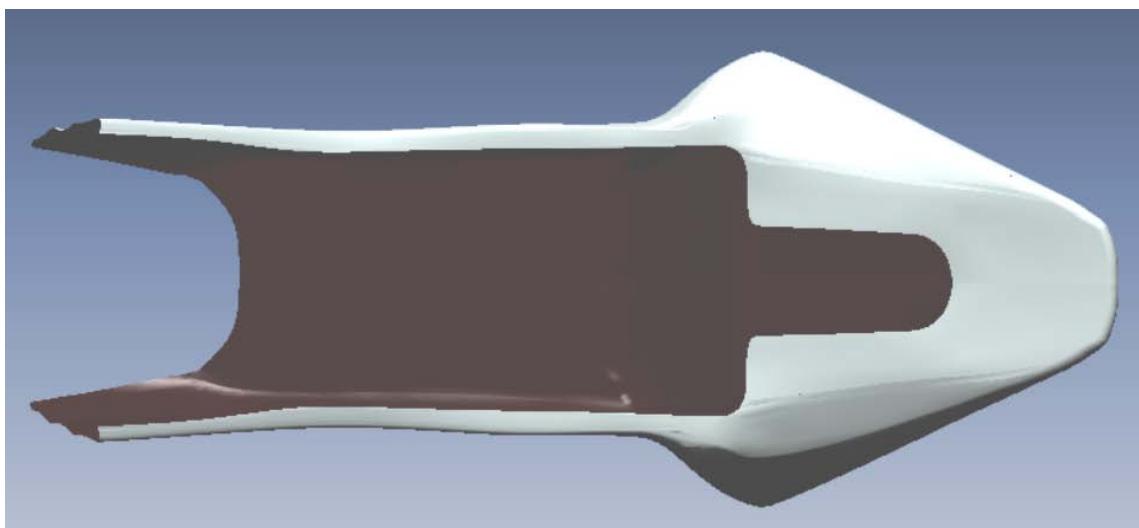
Esta pieza está bastante aislada del resto de la moto y eso facilita la labor de digitalizado y limpieza de la nube de puntos, excepto en la zona inferior en la que el acceso es peor. Figura 49.

Fig. 49: Parte inferior del colín

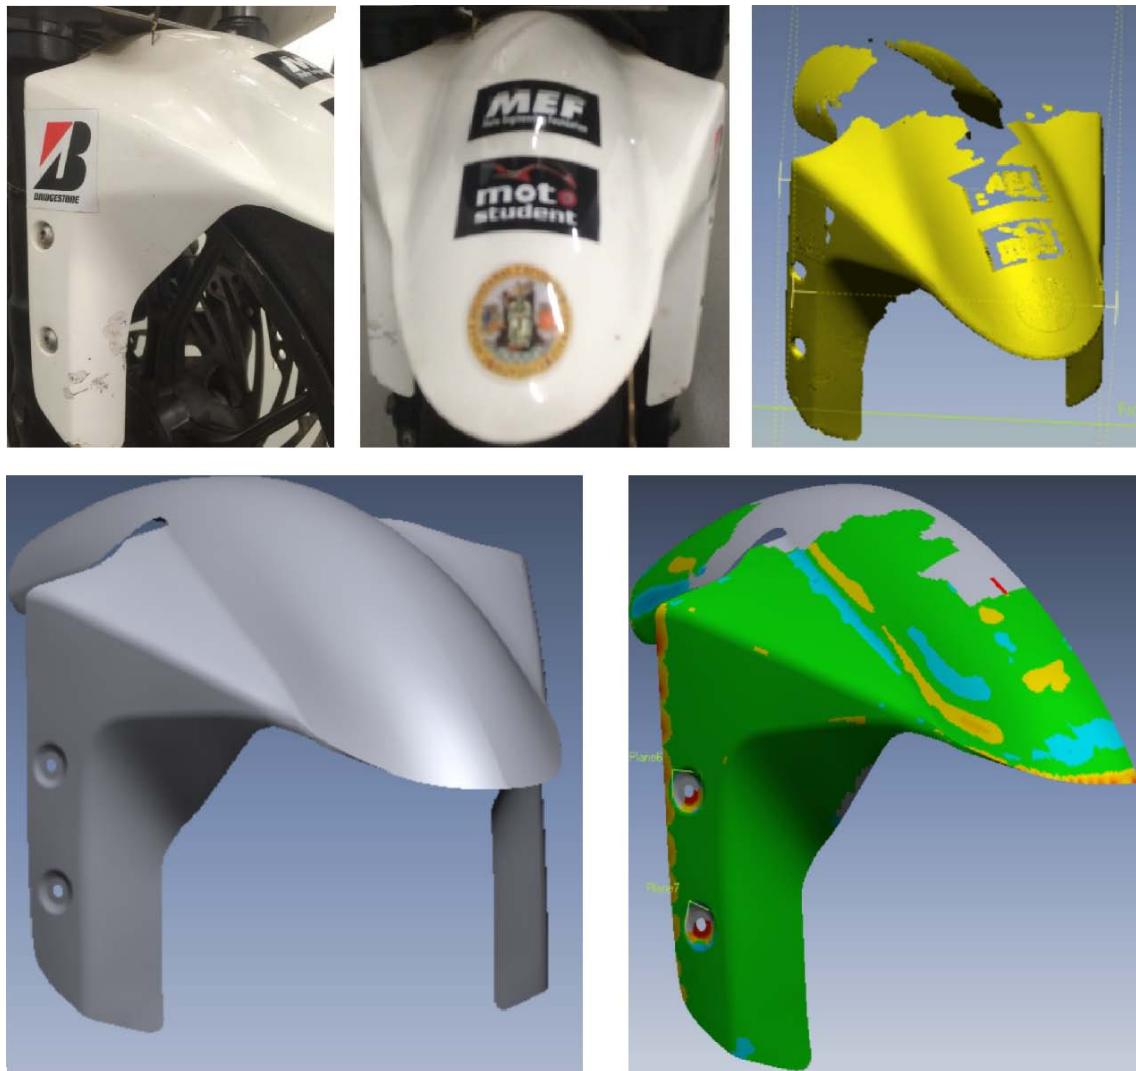
Ref. 50: Reconstrucción del guardabarros

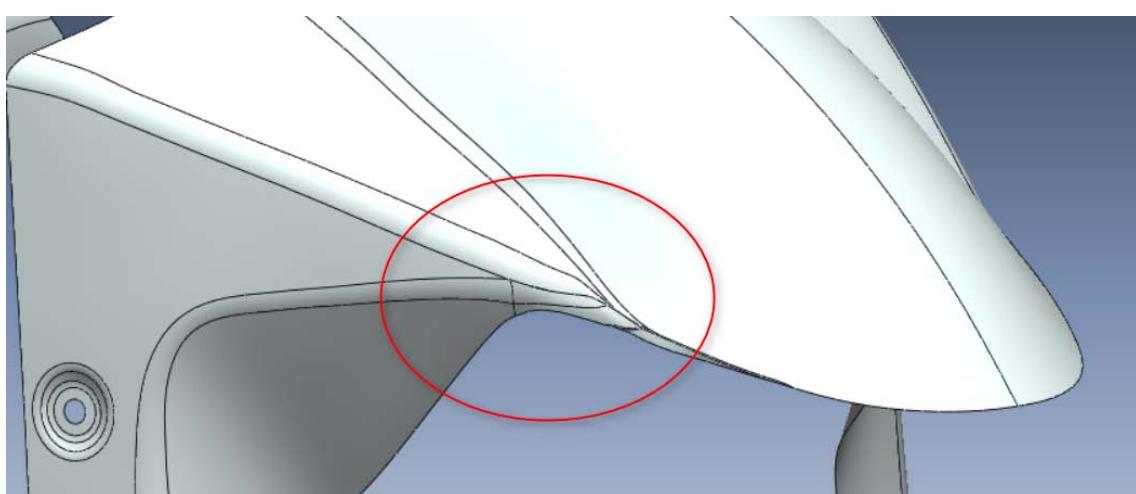
Aunque esta pieza parece más sencilla que el resto, tiene una zona muy complicada de unir y es necesario combinar la mayoría de las herramientas utilizadas anteriormente. Figura 51.

Fig. 51: Zona de unión de varias superficies

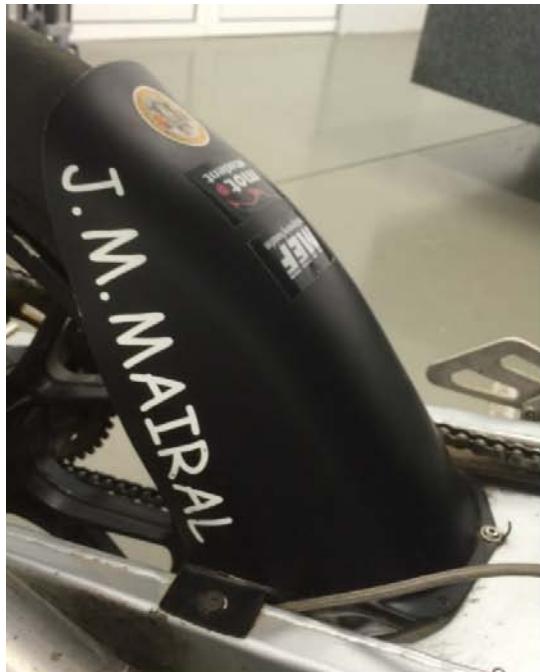
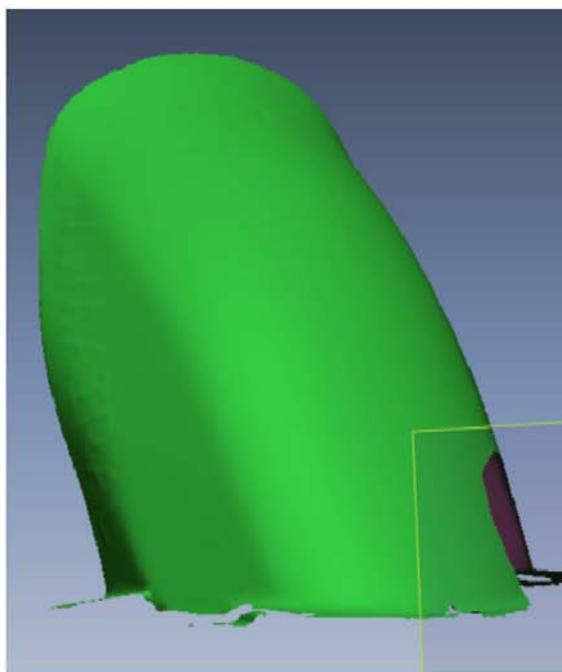
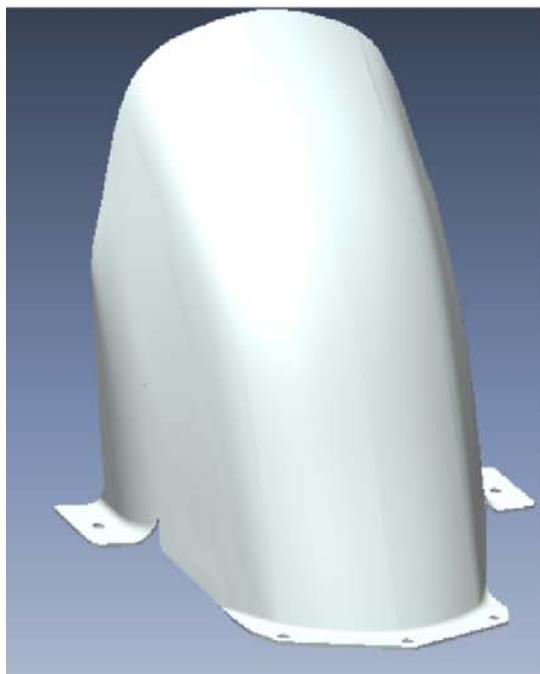
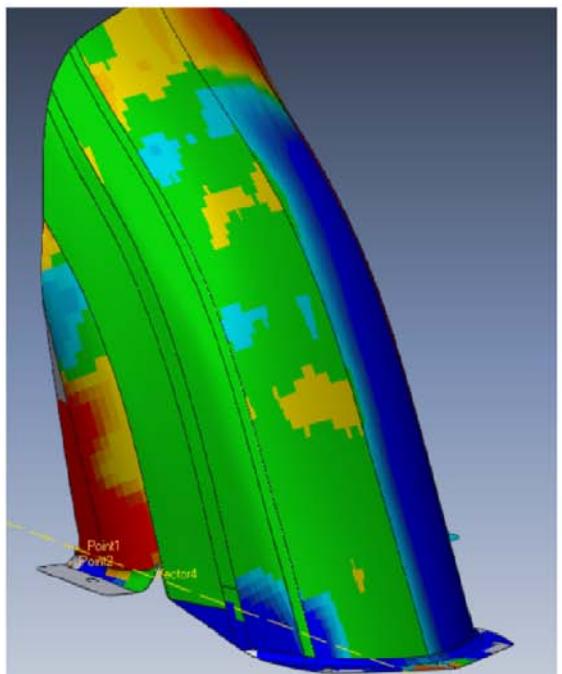
Esta es la pieza más sencilla de la moto, aunque hubo que reconstruir los laterales debido a una deformación no deseada. Esta deformación viene producida porque el guardabarros quedó un poco más ancho que el basculante. Ver página 9 de la memoria.

Fig. 52: Reconstrucción del guardabarros trasero

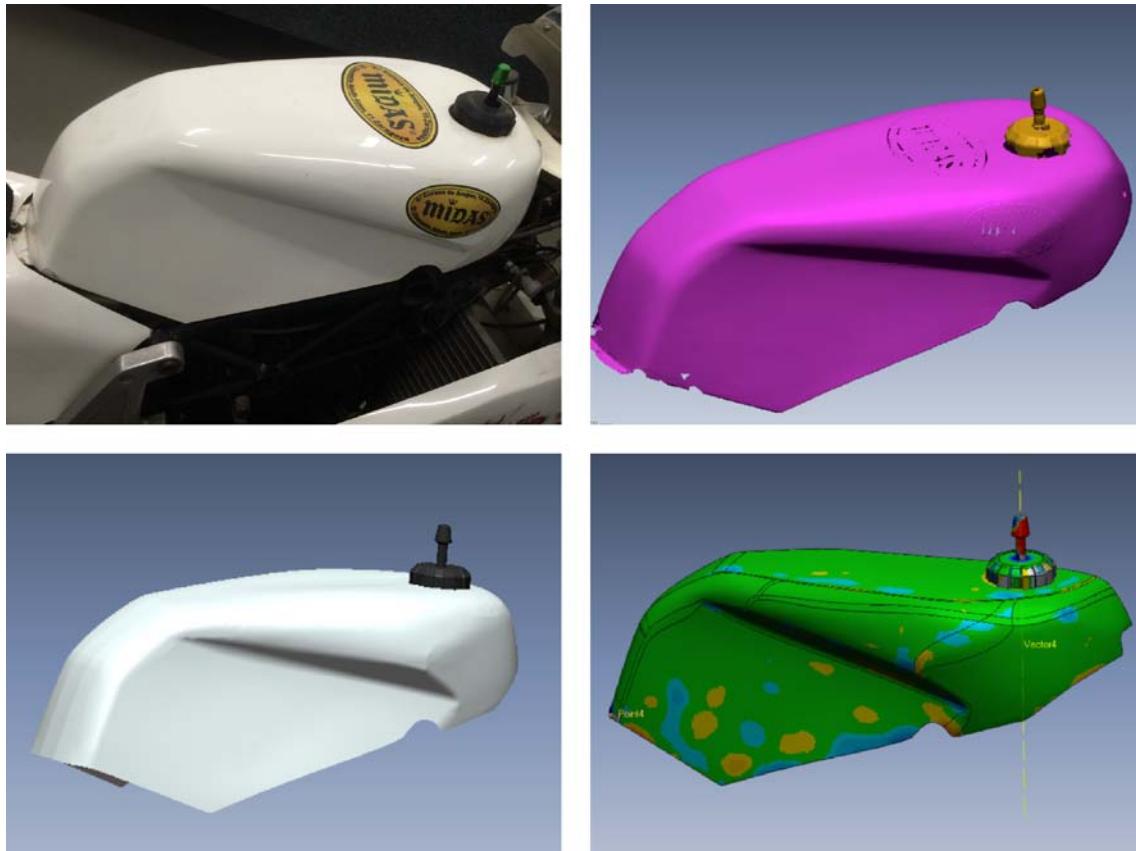
En esta pieza hay que considerar la unión con el chasis. Debe encajar lo mejor posible para dar una buena imagen de acabado a la moto. Esta pieza va encajada con un depósito comercial, por lo que las paredes interiores tienen unas medidas concretas para que se pueda montar y no tenga juego.

Ref. 53: Reconstrucción de la cubierta del depósito
