## Proyecto Fin de Carrera

“DESCRIPCIÓN DE LA METODOLOGÍA DE  
ELABORACIÓN DE LOS ESTUDIOS DE ROTURA DE  
BALSA PARA LA EVALUACIÓN DE  
PELIGROSIDAD CON LA HERRAMIENTA IBER.  
DESARROLLO DE UN EJEMPLO COMPLETO”

ANEXO I: EJEMPLO DE APLICACIÓN: SIMULACIÓN DE  
LA ONDA DE AVENIDA POR ROTURA DE LA Balsa DE  
RIEGO

INGENIERO AGRÓNOMO  
Escuela Politécnica Superior Huesca  
2017

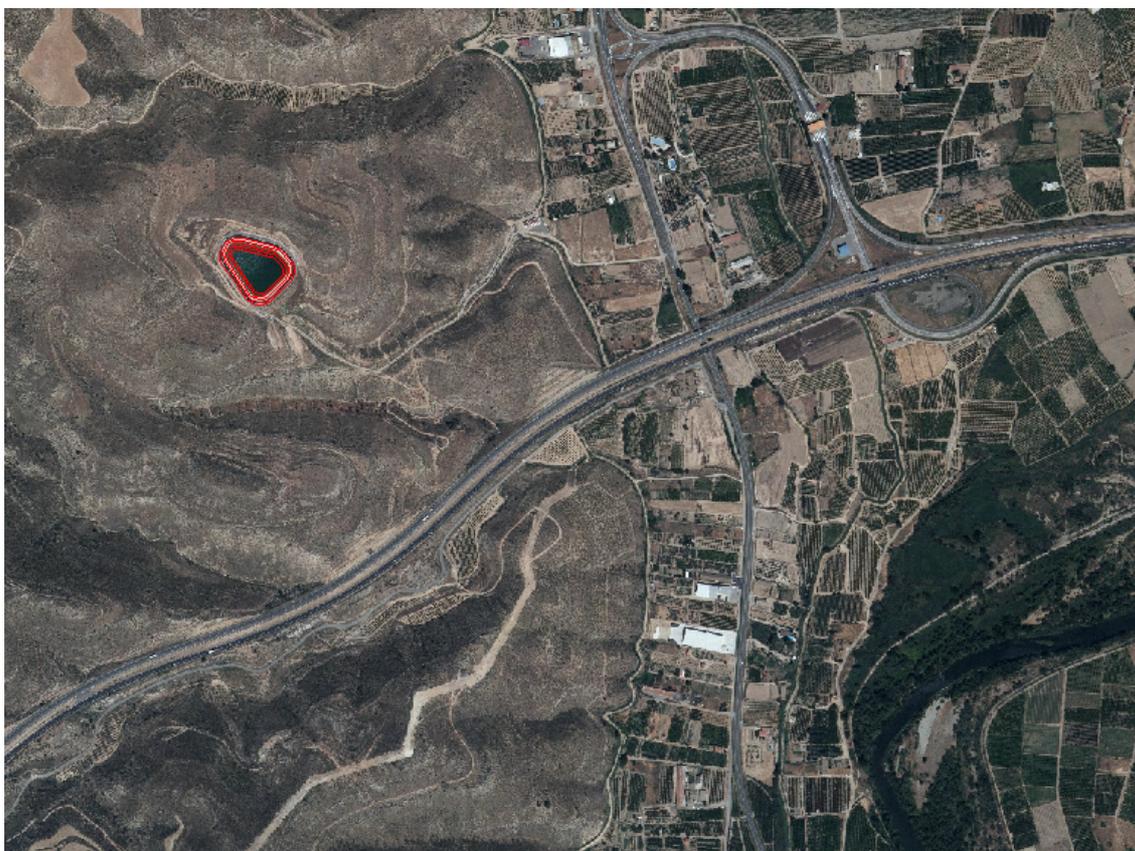
*FIGURA 1: Localización balsa*

La balsa caso de estudio es una balsa de riego, localizada en las cercanías de la ciudad de Fraga (Huesca) ya construida y en explotación (FIGURA 1).

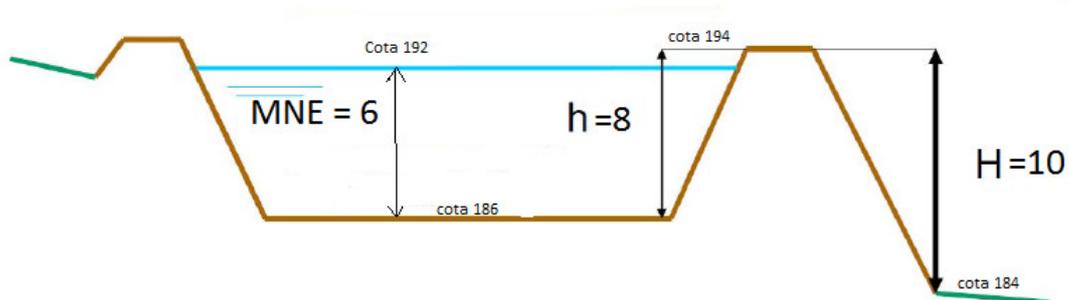
FIGURA 2 Alturas y cotas significativas de la balsa

Simularemos el escenario de rotura con balsa llena hasta su Máximo Nivel de Explotación. La lámina de agua en este nivel está a 192 m, con un calado de 6 m (FIGURA 2). Este nivel viene dado por la cota de los aliviaderos.

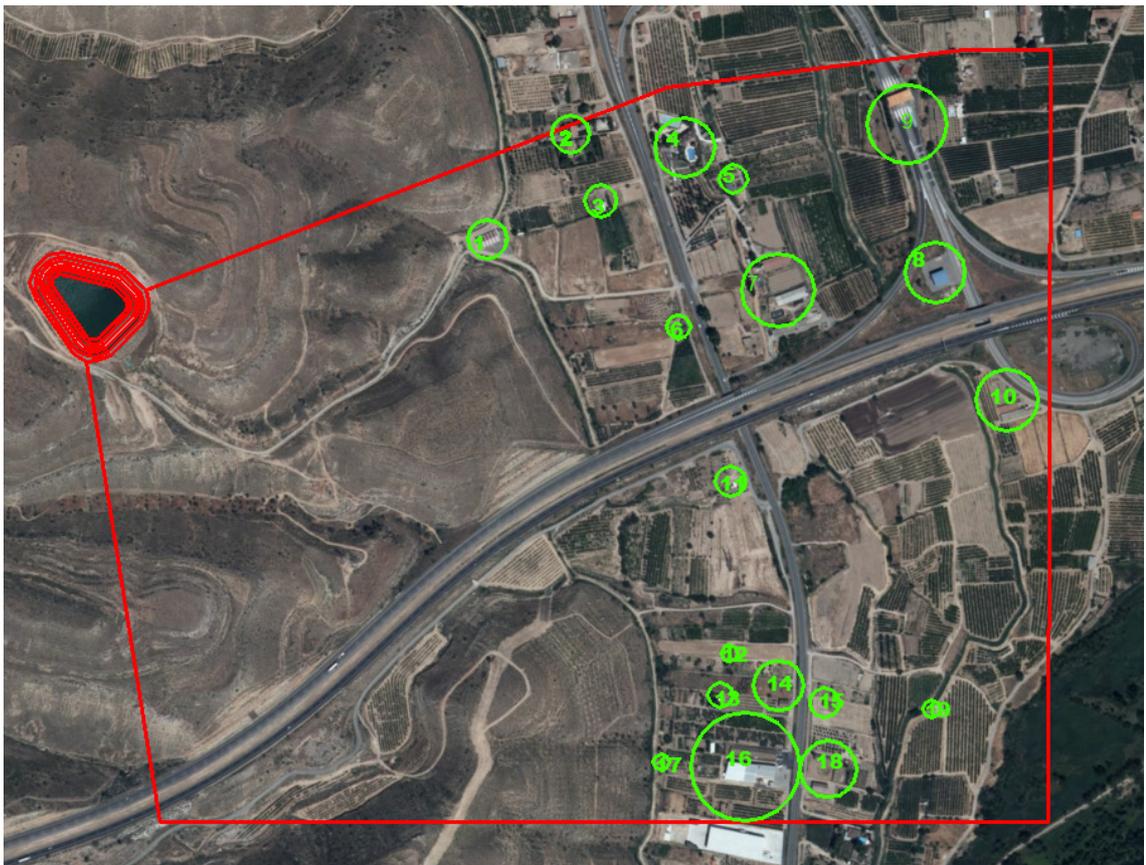
FIGURA 3 . Dominio de estudio y posibles afecciones y daños

Revisando la cartografía de la zona y las posibles afecciones a personas y servicios, los daños materiales y medioambientales, se establece el siguiente dominio de estudio (contorno rojo FIGURA 3):

Si en la primera simulación se observan calados y velocidades peligrosos cerca de los límites de estudio, se ampliaría la zona a analizar.

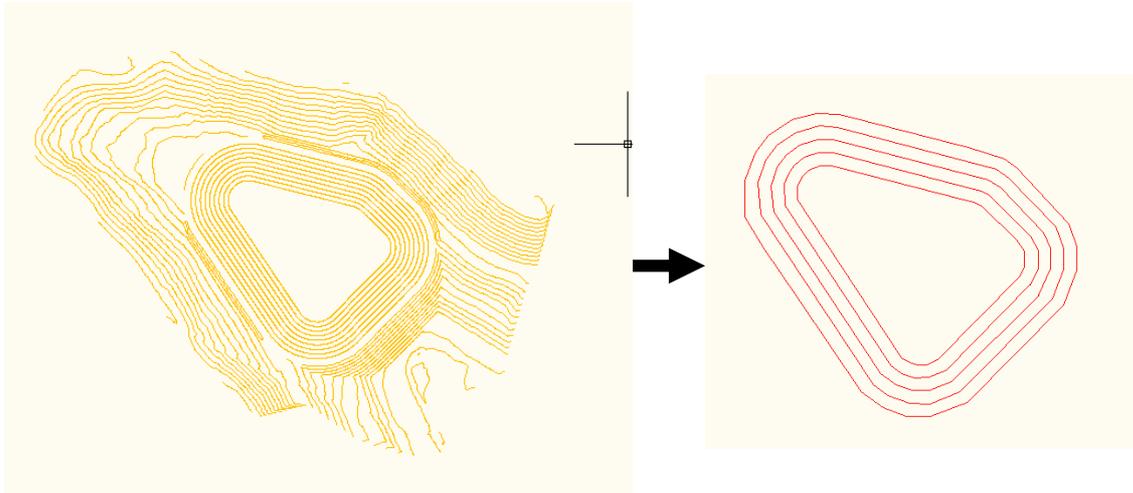
FIGURA 4 Dibujo de la geometría con herramientas CAD

La geometría de la balsa se obtiene a partir del plano de curvas de nivel de 1 m. Se dibuja, con polilíneas 3D a cada 2 m, y guardando el dibujo en formato dxf (FIGURA 4).

- talud interior
- la superficie de coronación
- talud exterior de la zona de rotura

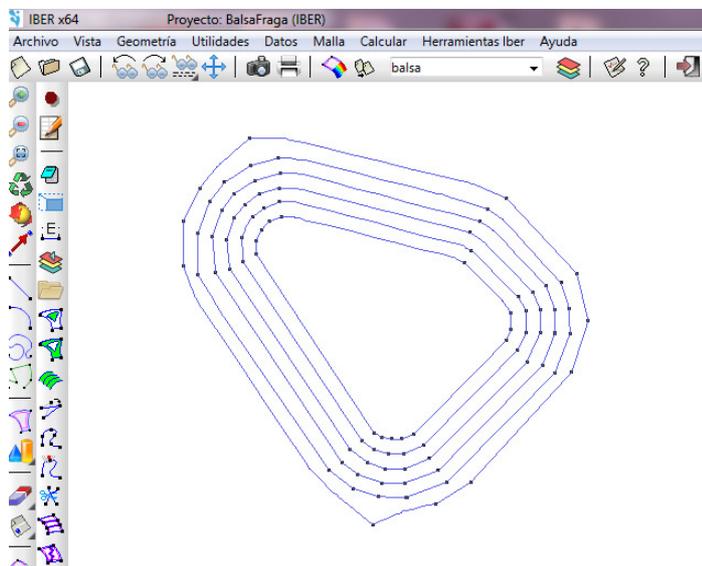
FIGURA 5 Geometría importada en Iber desde dxf

Una vez cargada en Iber la ortofoto de la zona obtenida en el portal Idearagon, creamos una nueva capa de dibujo, en la que importaremos el dxf con la geometría de la balsa. Una vez importada, colapsar el modelo para evitar duplicidades de puntos y líneas contiguas. Esta geometría ha ido importada con cotas (FIGURA 5).

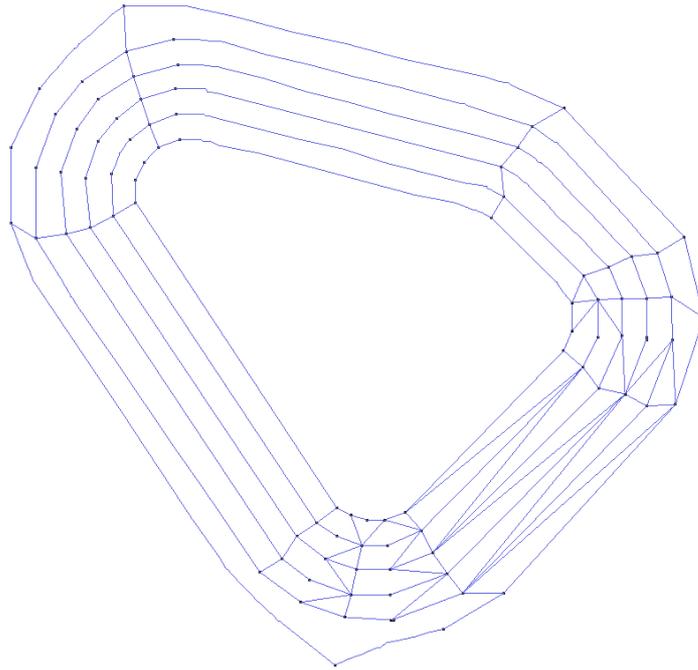
.x  
*FIGURA 6 Tejido de los polígonos de definición de geometría en Iber*

Debemos tejer polígonos en los espacios entre las curvas que definen los taludes, y en la zona de coronación por donde vayamos a generar la rotura, haremos los polígonos más pequeños y con menos lados no generar superficies curvas (FIGURA 6)

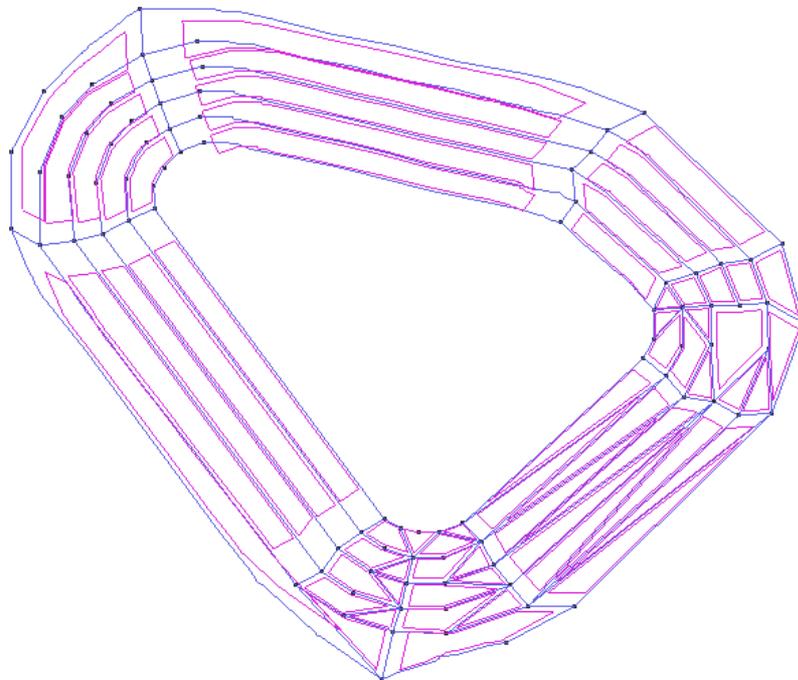
*FIGURA 7 Superficies de definición de la balsa en Iber*

Con los polígonos cerrados ya dibujados, asignaremos superficies NURBS a los espacios (FIGURA 7).

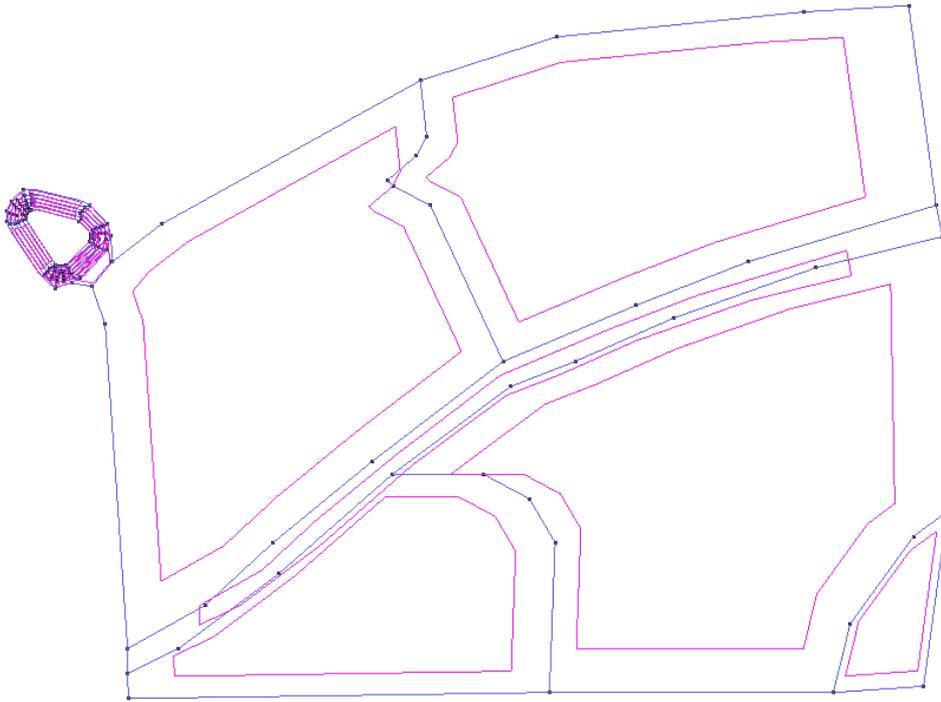
*FIGURA 8 Polígonos y superficies de zonas del terreno en Iber*

Activando la capa dónde vayamos a definir el terreno, dibujaremos polígonos cerrados con las herramientas de dibujo propias de Iber. Esta zonificación es recomendable hacerla según criterios de uso de suelo (rugosidad) y criterios de tamaño de malla

En este caso se ha separado zonas de cultivo sin cosecha y eriales, zona de cultivo de frutales y huertos, autopista, y una zona arbustiva.

Una vez dibujadas las zonas, se crean las superficies NURBS (FIGURA 8).

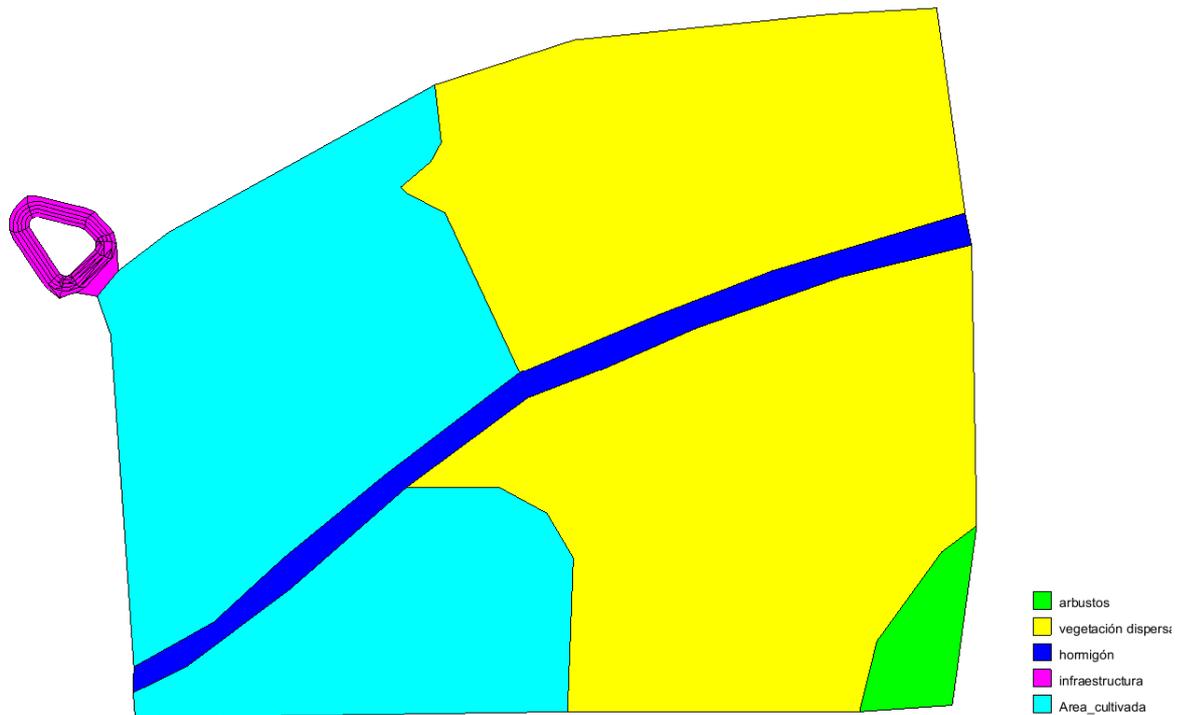
FIGURA 9 Usos de suelo asignados en Iber

Todas las superficies del modelo, deben tener un valor de coeficiente de Manning asignado para definir su rugosidad. Esta asignación se realiza a través de los usos de suelo, configurados en este caso de la siguiente manera (FIGURA 9)

Los coeficientes de Manning para cada uso de suelo adoptados son:

Uso de suelo	Coefficiente n Manning
Arbustos	0.05
Vegetación dispersa (cultivos frutales y variado)	0.08
Infraestructura	0.02
Área cultivada	0.03
Hormigón	0.018

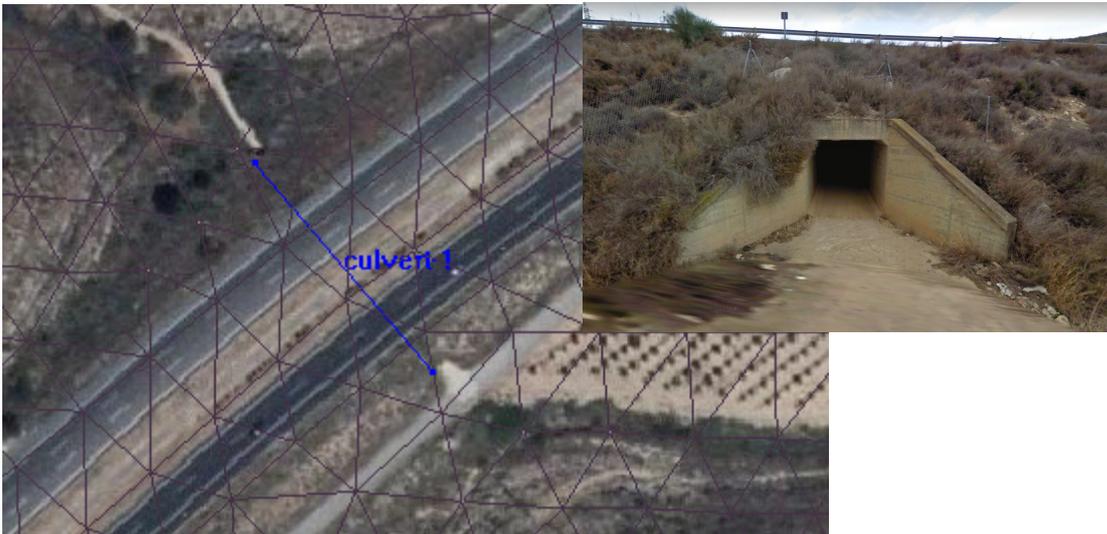
FIGURA 10. Obra de drenaje en la AP 2

Bajo la autopista se encuentra una obra de drenaje rectangular de 1.5 x 1.5 de hormigón (FIGURA 10). Configuraremos esta infraestructura como culvert, indicando las dimensiones punto inicio y punto fin, y un coeficiente de Manning correspondiente a hormigón de 0.018.

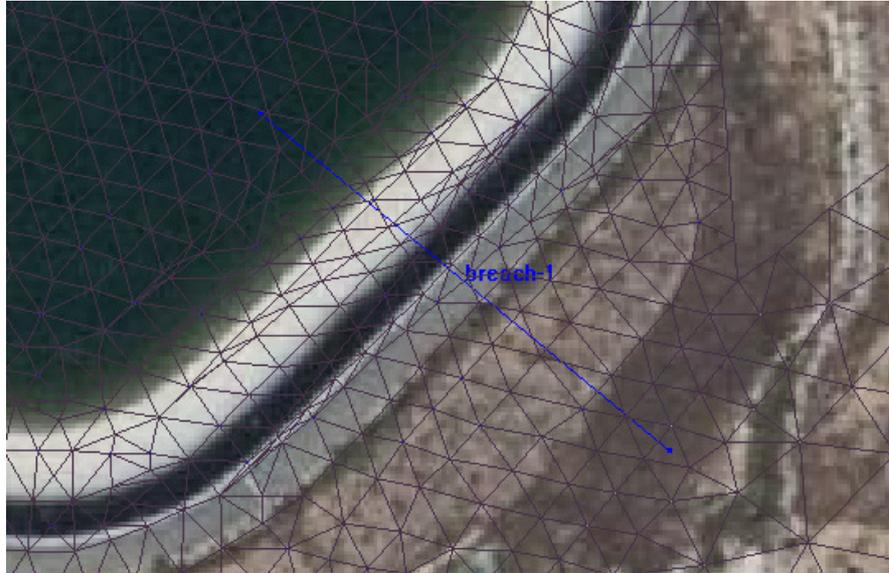
FIGURA 11 Línea generatriz de la brecha en Iber

Crearemos una brecha de rotura según Guía Técnica con la línea generatriz tal y como se indica en la FIGURA 11. El punto de inicio debe estar en el interior de la balsa, y el final, en el exterior.

- Brecha según Guía Técnica
- Empezar en tiempo, instante 30 s
- Volumen 0.07 Hm<sup>3</sup>
- Cota coronación: 194 m
- Cota fondo : 186

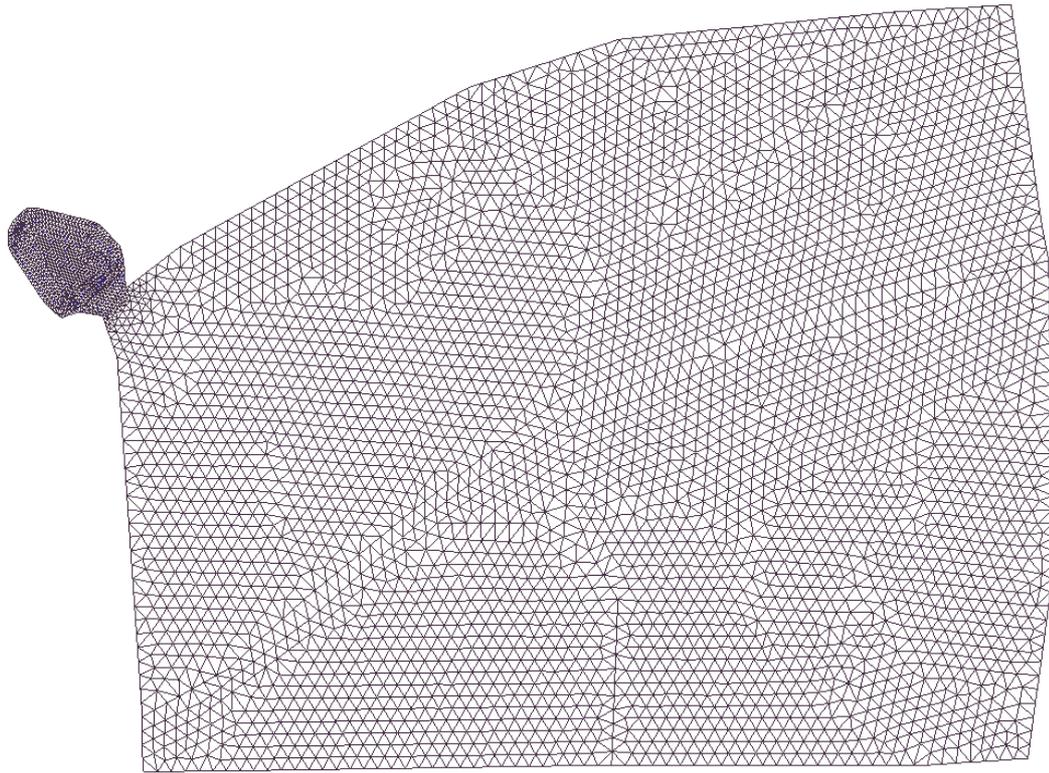
FIGURA 12. Mallado generado (9.517 elementos resultantes) en Iber

Esta malla (FIGURA 12) ha heredado las propiedades de las superficies, por lo que tiene ya cota. Las cotas correspondientes a la geometría de la balsa, son ya realistas, pero las del terreno están a una cota constante, por lo que deberemos elevar esta zona.

Se va a realizar un mallado no estructurado con dos tamaños diferentes de malla. Para la zona de la balsa, se ha elegido un tamaño de malla de 5 m, y para la zona del terreno un tamaño de malla de 10 m. Asignamos los tamaños a las superficies correspondientes, y generamos la malla.

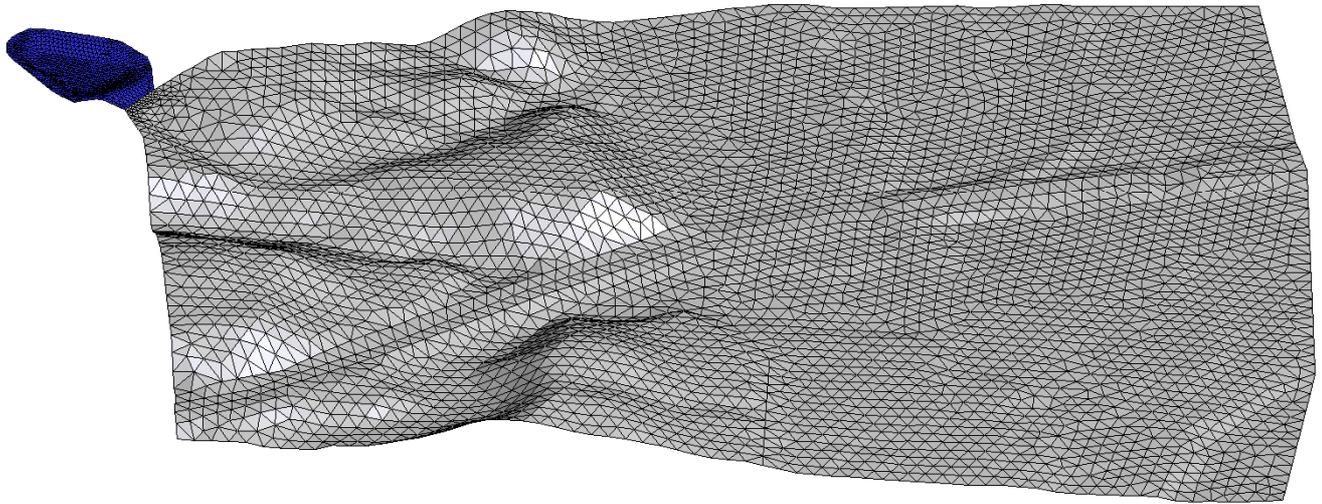
*FIGURA 13 Malla 3D en Iber*

De esta manera ya tenemos discretizado y modelado el terreno y la balsa en 3D (FIGURA 13)

Para el resto del terreno usaremos un archivo raster MDE descargado del portal Ideaaragon, con una resolución de 5x5

Bloquearemos la capa que contiene la balsa, así la operación de elevación de la malla desde archivo MDE no afectará a la misma.

Elevaremos el resto de la malla desde este archivo con la herramienta de Iber para tal propósito.

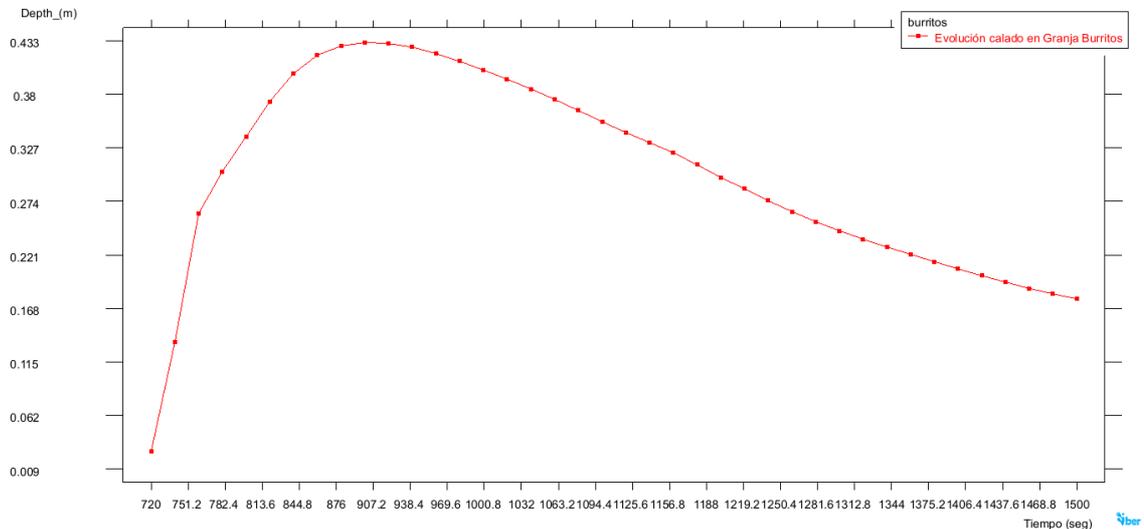
## GRÁFICO 1 EVOLUCIÓN CALADO EN LA GRANJA BURRITOS (Afección ID 2)

El pico de la onda llega a los 14 minutos aprox desde la formación de la brecha de rotura (descontados los 30 segundos del instante de comienzo de rotura en la simulación) y el calado máximo alcanzado es de 0.43 m

GRAFICO 1 EVOLUCIÓN CALADO EN LA GRANJA BURRITOS (Afección ID 2)

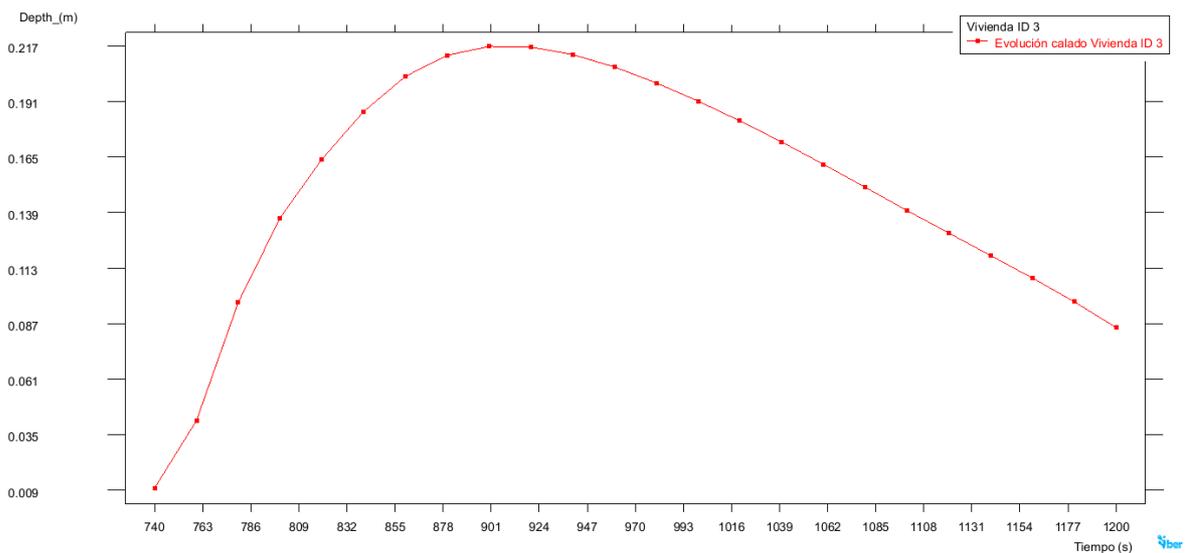
## GRÁFICO 2 EVOLUCIÓN CALADO EN VIVIENDA ID 3

El pico de la onda llega a los 14 minutos aprox desde la formación de la brecha de rotura (descontados los 30 segundos del instante de comienzo de rotura en la simulación) y el calado máximo alcanzado es de 0.21 m

GRAFICO 3 EVOLUCIÓN CALADO EN VIVIENDA ID 3

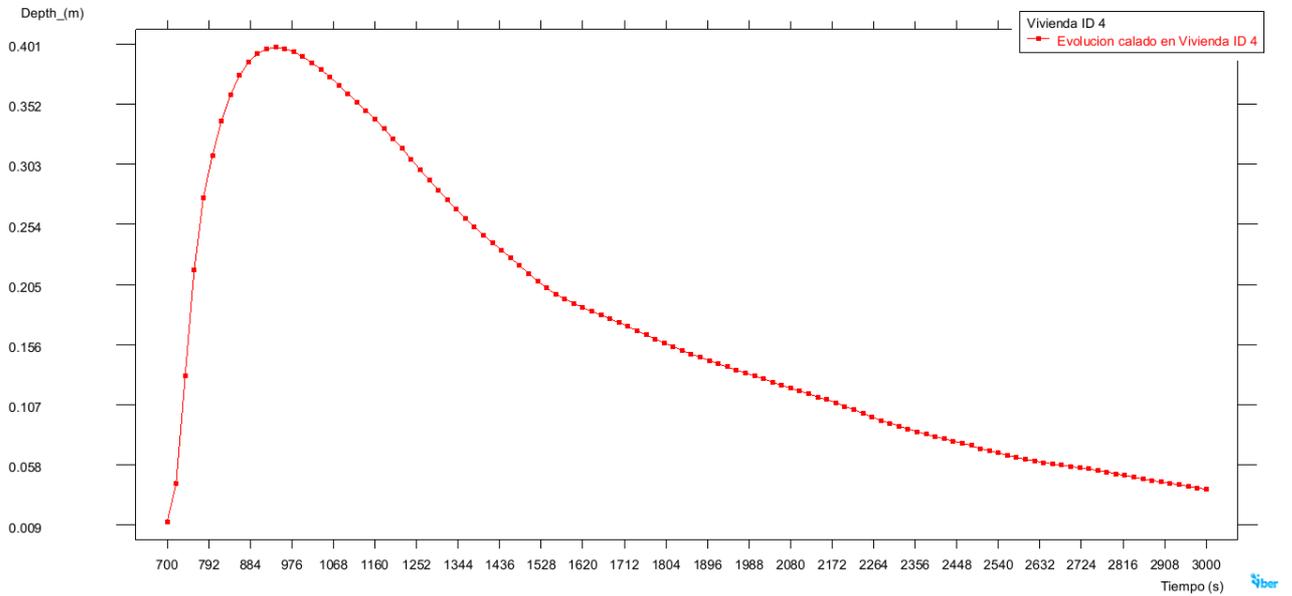
## GRÁFICO 4 EVOLUCIÓN CALADO EN VIVIENDA ID 4

El pico de la onda llega a los 15 minutos aprox desde la formación de la brecha de rotura (descontados los 30 segundos del instante de comienzo de rotura en la simulación) y el calado máximo alcanzado es de 0.4 m

GRAFICO 2 EVOLUCIÓN CALADO EN VIVIENDA ID 4
