DANIEL LIGORRED LOBE
PROYECTO FIN DE CARRERA
INGENIERÍA TÉCNICA INDUSTRIAL MECÁNICA
CURSO 2011-12

ANEXOS CASO 1

1. ENUNCIADO Y RESOLUCIÓN

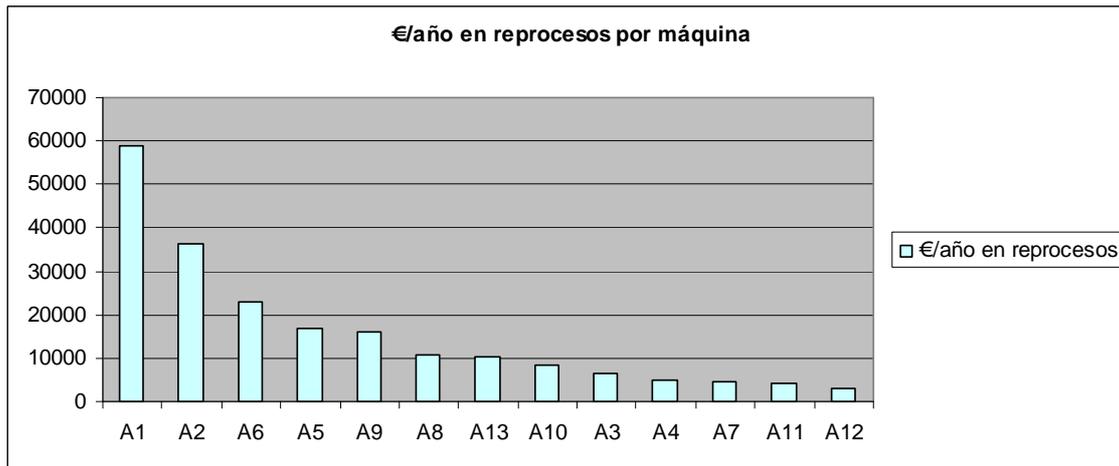
El equipo antes de tomar ninguna acción lo primero que hace es analizar los datos de los que dispone. A la tabla que se les ha proporcionado le aplican Pareto (calculan los € que suponen el % de reprocesos en cada máquina), siendo el resultado el siguiente.

En este gráfico se puede apreciar que las máquinas A1 y A2 concentran la mayor parte del coste en reprocesos (especialmente la máquina A1), por lo que el equipo decide actuar sobre esta máquina para así poder desarrollar un plan de acción más específico y efectivo. Si este proyecto da buenos resultados más adelante se podría actuar en otras máquinas si fuese necesario.

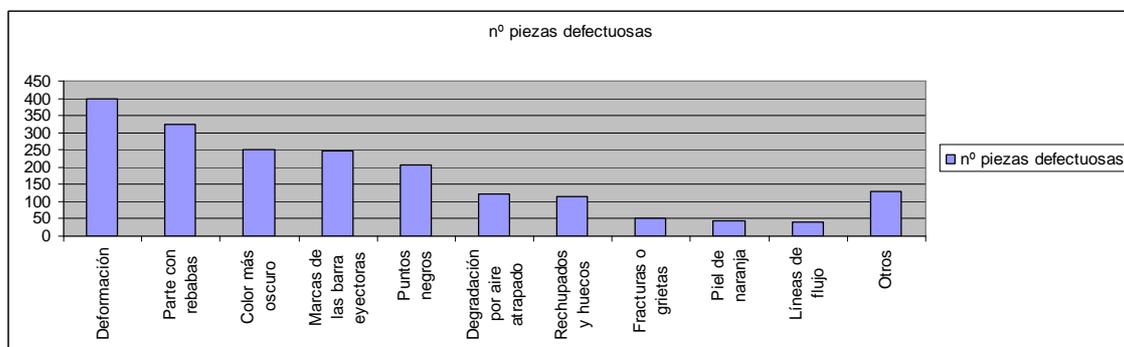
Antes de aplicar los 5 porqués o la espina de pez, el equipo analiza los datos obtenidos, aplica Pareto pero no se encuentra unos motivos que agrupen la casi totalidad de los reprocesos ocurridos en mayo por lo que será necesario analizar la causa de varios defectos.

El equipo va a buscar la causa de los siguientes defectos:

Deformación, parte con rebabas, Color más oscuro, marcas de las barras eyectoras y rechupados y huecos. Si se analizan estos defectos se esta buscando la causa de más de un 85 % de los reprocesos que ocurren en la máquina A1.

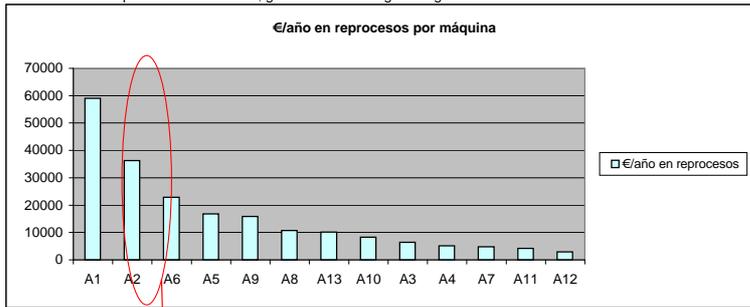
Se aplica Pareto a la tabla, generandonos el siguiente gráfico

Se decide empezar a trabajar con esta máquina ya que es la que más ahorro puede generar

Máquina	nº piezas año	€/1000 piezas	% Reprocesos	€/año en reprocesos
A1	750000	1250	6,3	59062,5
A2	1000000	625	5,8	36250
A6	750000	500	6,1	22875
A5	800000	375	5,6	16800
A9	602000	400	6,6	15892,8
A8	180000	1025	5,8	10701
A13	135000	1300	5,8	10179
A10	713000	165	7	8235,15
A3	430000	250	6	6450
A4	600000	120	7,1	5112
A7	320000	240	6,2	4761,6
A11	283000	220	6,7	4171,42
A12	348000	120	6,9	2881,44
			€ en reprocesos	203371,91

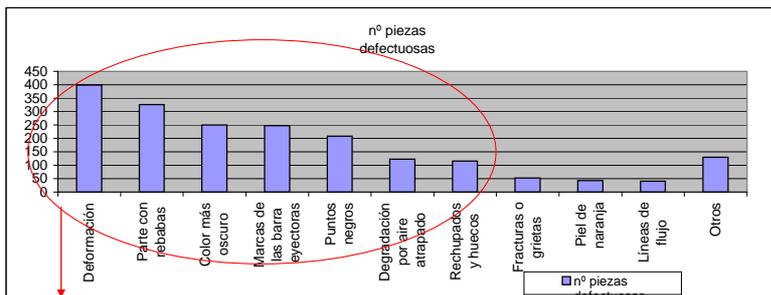
Se decide actuar sobre estos motivos ya que no hay unos motivos principales

Defecto	nº piezas defectuosas	%
Deformación	399	20,6
Parte con rebabas	326	16,9
Color más oscuro	250	12,9
Marcas de las barra eyectoras	248	12,8
Puntos negros	208	10,8
Degradación por aire atrapado	123	6,4
Rechupados y huecos	115	5,9
Fracturas o grietas	52	2,7
Piel de naranja	43	2,2
Líneas de flujo	40	2,1
Otros	130	6,7
	1934	100,0

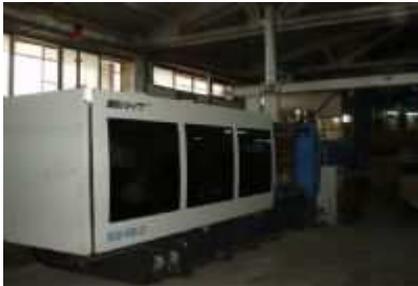
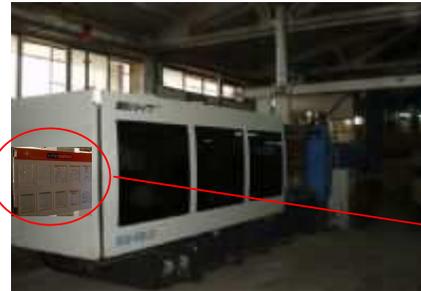
ANTES:

DESPUES:

Panel con parametros de la máquina estandarizados

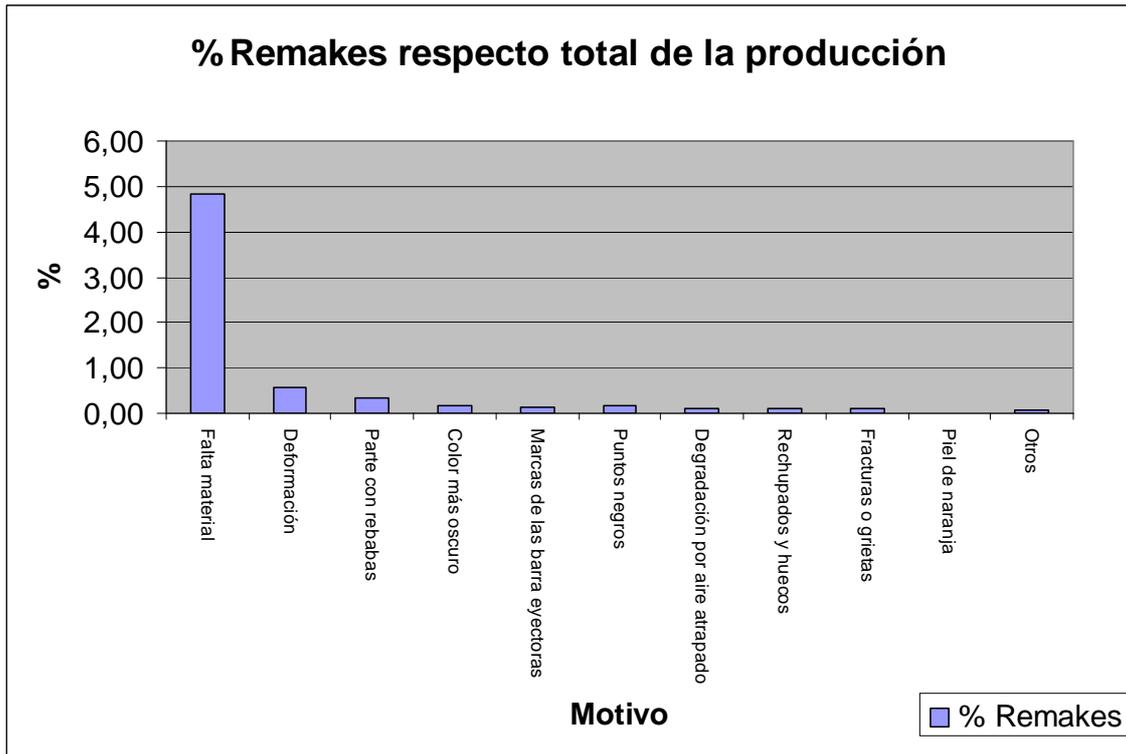
Tarea 2.1: Aplicando Pareto a los datos obtenidos, cuales crees que es son las causas en las que se debería actuar.

Si observamos el diagrama de Pareto, se llega a la conclusión de que la principal causa de reproceso es la falta de material. A su lado el resto de las causas son insignificantes.

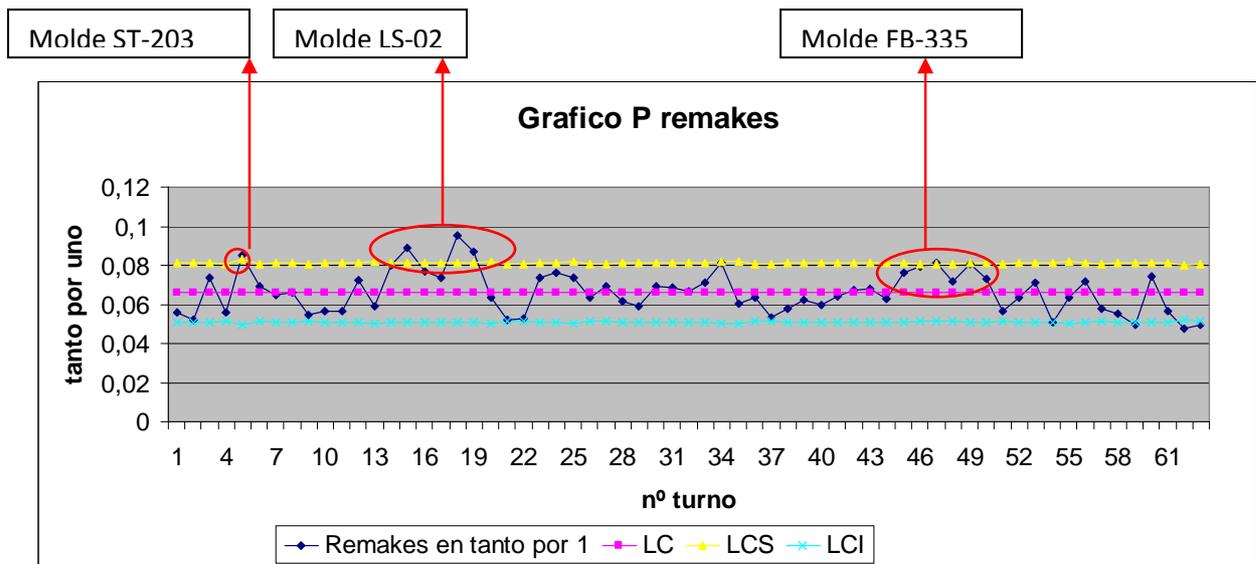
Si observamos el gráfico P de control del proceso, se puede apreciar como las fabricaciones realizadas con los moldes anteriormente citados, los remakes se disparan.

También se puede concluir que no se aprecia ninguna otra tendencia, en algún caso observamos ha salido % de rechazos bajos, pero si se consultan las hojas de datos, no podemos llegar a ninguna conclusión clara.

Molde	FB-35	ST-203	FB-28	ST-206	LS-02	VW-331	LS-07	VW-338	FB-335	LS-16
Reprocesos	% en producción									
Falta material	4,44	3,83	4,29	5,06	7,19	4,12	4,17	4,62	6,27	4,03
Deformación	0,38	3,01	0,42	0,22	0,28	0,44	0,69	0,67	0,62	0,79
Parte con rebabas	0,47	0,61	0,50	0,37	0,08	0,20	0,45	0,22	0,30	0,54
Color más oscuro	0,01	0,00	0,11	0,06	0,36	0,28	0,06	0,25	0,04	0,16
Marcas de las barra eyectoras	0,23	0,00	0,11	0,15	0,03	0,13	0,15	0,08	0,11	0,24
Puntos negros	0,08	0,41	0,22	0,17	0,09	0,47	0,30	0,10	0,15	0,09
Degradación por aire atrapado	0,07	0,31	0,16	0,20	0,00	0,26	0,06	0,13	0,03	0,10
Rechupados y huecos	0,09	0,00	0,16	0,13	0,03	0,23	0,13	0,05	0,12	0,06
Fracturas o grietas	0,07	0,00	0,03	0,05	0,23	0,14	0,04	0,11	0,00	0,25
Piel de naranja	0,00	0,00	0,02	0,09	0,00	0,00	0,00	0,00	0,06	0,00
Otros	0,08	0,06	0,10	0,08	0,06	0,05	0,10	0,07	0,06	0,02
total	5,93	8,52	6,12	6,57	8,35	6,33	6,15	6,31	7,78	6,27

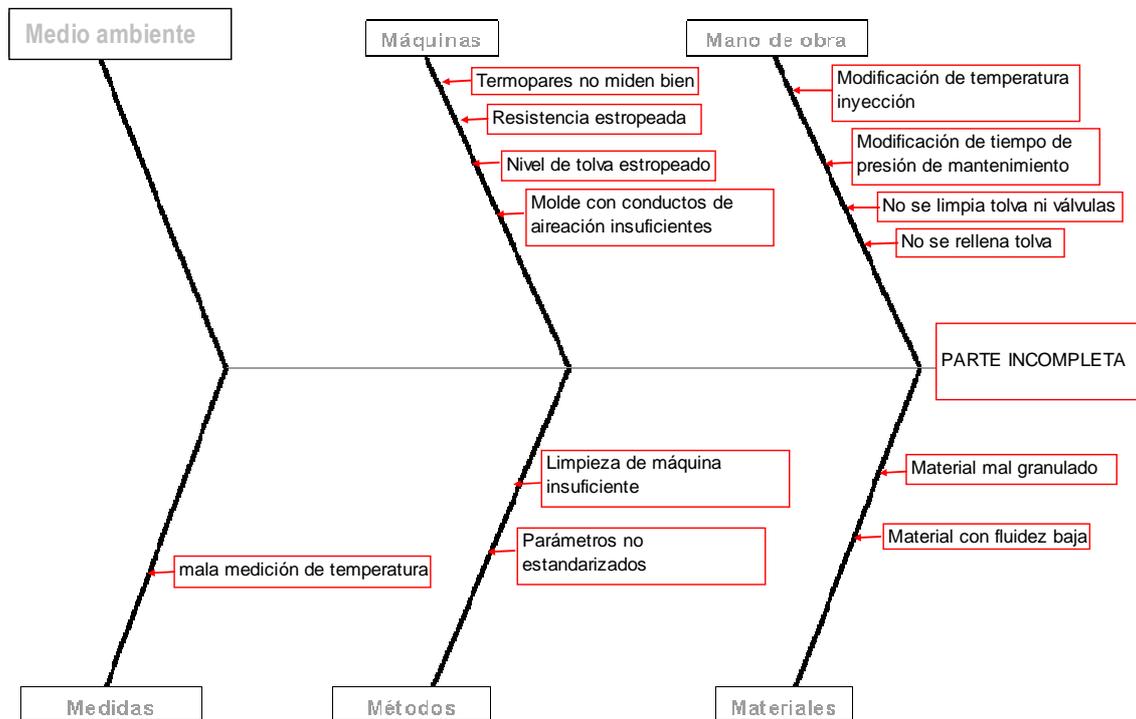
El mismo análisis puede ser realizado mediante el diagrama causa efecto

BeaLuc		ANÁLISIS 5 PORQUES		
Planta:	Planta A	Fecha:	02/12/2011	
PG-05-07 ANX5				
Proyecto	Estudio remakes máquina A09		Nº del proyecto:	
Efecto a analizar:	Parte incompleta			
Primer porque	Segundo porque	Tercer porque	Cuarto porque	Quinto Porque
Falta material en la tolva	Indicador nivel de tolva estropeado No se presta atención a nivel de tolva			
Temperatura baja	Avería resistencia Termopares no funcionan correctamente			
Obstrucciones tolva	Suciedad tolva Material con aglutinamiento	No se limpia periódicamente		
Obstrucción válvulas	Válvula estropeada Suciedad válvulas	No se limpia periódicamente		
Tiempo presión de mantenimiento corto	Se varían parámetros de un turno a otro			
Canales de aireación insuficientes	Fallo diseño			
Velocidad de inyección baja	Se varían parámetros de un turno a otro			
	Baja fluidez del material	Material fuera de especificaciones

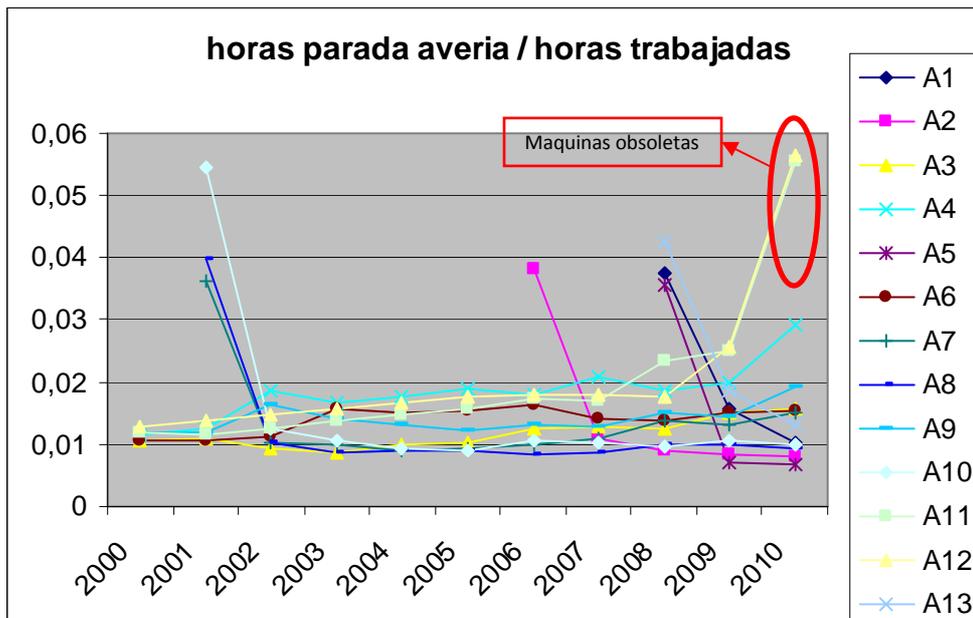
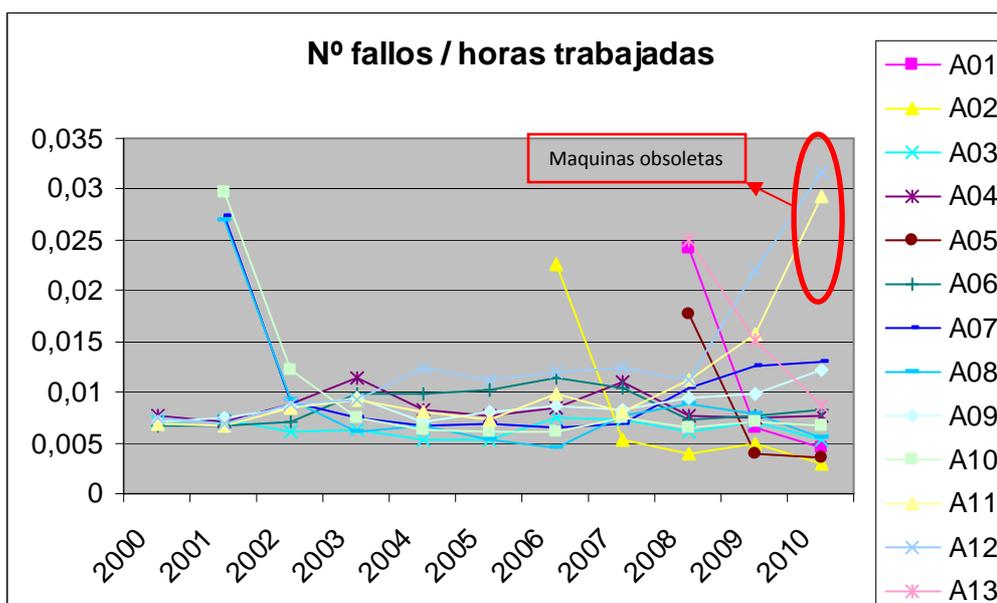
De estas tablas se obtienen los siguientes gráficos:

En ellos podemos apreciar que hay 2 máquinas (A11 y A 12) que han llegado a la etapa de envejecimiento ya que se ha disparado el nº de fallos por hora de producción, por lo que se recomienda su desclasificación. Habría que estudiar si mediante una inversión estas máquinas pueden ser reparadas, o por el contrario no merece la pena.

También se observa en la puesta en servicio de las máquinas, que estas pasan por una etapa de rodaje en la cual acontecen un mayor número de fallos.

Nº de fallos / horas de producción											
Máquina	2000	2001	2002	2003	2004	2005	2006	2007	2008	2009	2010
A01									0,024	0,006	0,005
A02							0,023	0,005	0,004	0,005	0,003
A03	0,007	0,007	0,006	0,006	0,005	0,005	0,007	0,007	0,006	0,007	0,005
A04	0,008	0,007	0,009	0,011	0,008	0,008	0,009	0,011	0,008	0,007	0,008
A05									0,018	0,004	0,004
A06	0,007	0,007	0,007	0,01	0,01	0,01	0,011	0,01	0,007	0,008	0,008
A07		0,027	0,009	0,007	0,007	0,007	0,007	0,007	0,01	0,013	0,013
A08		0,027	0,009	0,006	0,007	0,005	0,005	0,008	0,009	0,008	0,005
A09	0,007	0,008	0,008	0,009	0,007	0,008	0,009	0,008	0,01	0,01	0,012
A10		0,03	0,012	0,007	0,006	0,006	0,006	0,008	0,006	0,007	0,007
A11	0,007	0,007	0,008	0,009	0,008	0,007	0,01	0,008	0,011	0,016	0,029
A12	0,007	0,007	0,009	0,009	0,012	0,011	0,012	0,012	0,011	0,022	0,032
A13									0,025	0,015	0,009

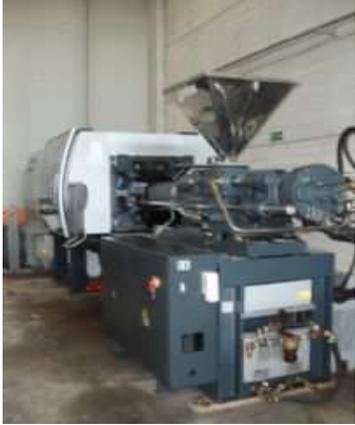
BeaLuc	FICHA EQUIPO			Código prioridad 10
	Descripción Maq. Inyección 02		Nº equipo A-IN-02	
	Marca SANDRETO	Modelo NOVE S230/1300 HP		
	Año fabricación 2006	Año instalación 2006	Nº serie MA2732S457	
CONEXIONES	SECCIÓN	Inyección	FOTO EQUIPO	Doc Técnica A-1
Electricidad 3F+N+T	Fuerza cierre (ton)	230

Neumática Sí	Ø husillo (mm)	55		
Refrigeración Sí	Dimensión tanque aceite (ltr)	550		
Almacenamiento material Silo 1	Dim. Maq (mm)	7040x2220x1820		
Potencia motores 37 KW	Peso	11 Tn		
Potencia otros 16,7 KW	Dim max molde (HxV)(mm)	860x860		
Voltaje 380	Espesor molde (Min/Max)(mm)	730/210		
Amperaje 135 A	Carrera apertura (mm)	630		
Capacidad de inyección (cm3) 658	Carrera expulsor (mm)	220		
Gramaje inyección (gr) 570	Nº Noyos	2		
MANTENIMIENTO PREVENTIVO				
Revisión	Frecuencia	Cód tarea	Descripción de tareas/comprobaciones	
Rev mensual	1 mes	1001	Revisar fugas circuito engrase	
Rev mensual	1 mes	1002	Revisar fugas grupo área bombas

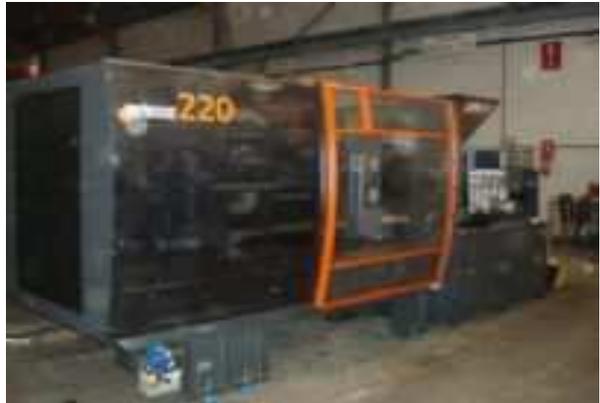
BeaLuc	FICHA EQUIPO		Codigo prioridad 9
	Descripción Maq. Inyección 03		Nº equipo A-IN-03
	Marca SANDRETO	Ano	Modelo NOVE T 220/860
	Año fabricación 1999	instalación 1999	Nº serie MPA3A40042
CONEXIONES	SECCIÓN Inyección	FOTO EQUIPO	Doc Técnica A-1
Electricidad 3F+N+T	Fuerza cierre (ton) 220

Neumática Sí	Ø husillo (mm) 55		
Refrigeración Sí	Dimensión tanque aceite (ltr) 360		
Almacenamiento material Deposito	Dim. Maq (mm) 5660X2215X1550		
Potencia motores 30 KW	Peso 10,5 Tn		
Potencia otros 14,2 KW	Dim max molde (HxV)(mm) 860x860		
Voltaje 380	Espesor molde (Min/Max)(mm) 630/210		
Amperaje 120 A	Carrera apertura (mm) 580		
Capacidad de inyección (cm3) 575	Carrera expulsor (mm) 230		
Gramaje inyección (gr) 508	Nº Noyos 1		
MANTENIMIENTO PREVENTIVO			
Revisión	Frecuencia	Cód tarea	Descripción de tareas/comprobaciones
Rev mensual	1 mes	1001	Revisar fugas circuito engrase
Rev mensual	1 mes	1002	Revisar fugas grupo área bombas

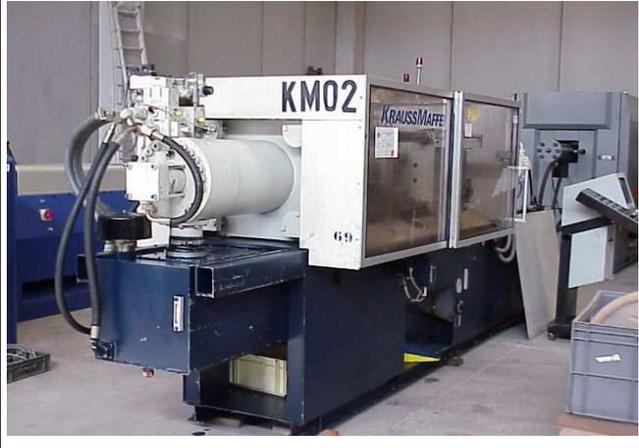
BeaLuc	FICHA EQUIPO			Codigo prioridad 9
	Descripción Maq. Inyección 04			Nº equipo A-IN-04
	Marca KRAUSS MAFFEI	Modelo KM 500/890		
	Año fabricación 1994	Año instalación 1994		Nº serie 026MP589
CONEXIONES	SECCIÓN	Inyección	FOTO EQUIPO	Doc Técnica A-1
Electricidad 3F+N+T	Fuerza cierre (ton)	320

Neumática Sí	Ø husillo (mm)	60		
Refrigeración Sí	Dimensión tanque aceite (ltr)	420		
Almacenamiento material Deposito	Dim. Maq (mm)	7500x2530x1900		
Potencia motores 40 KW	Peso	14,8 Tn		
Potencia otros 22,2 KW	Dim max molde (HxV)(mm)	1120x1000		
Voltaje 380	Espesor molde (Min/Max)(mm)	250/890		
Amperaje 150 A	Carrera apertura (mm)	660		
Capacidad de inyección (cm3) 720	Carrera expulsor (mm)	250		
Gramaje inyección (gr) 632	Nº Noyos	1		
MANTENIMIENTO PREVENTIVO				
Revisión	Frecuencia	Cód tarea	Descripción de tareas/comprobaciones	
Rev mensual	1 mes	1001	Revisar fugas circuito engrase	
Rev mensual	1 mes	1002	Revisar fugas grupo área bombas

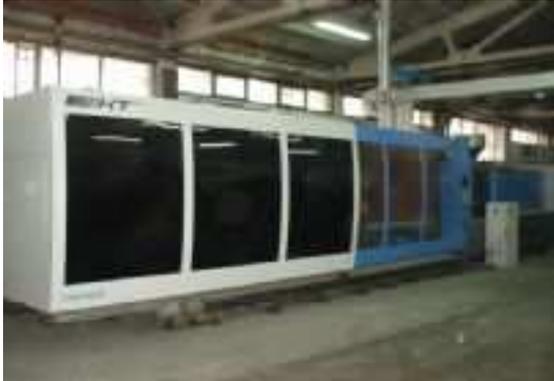
BeaLuc	FICHA EQUIPO		Codigo prioridad 10
	Descripción Maq. Inyección 05		Nº equipo A-IN-05
	Marca HI IMM (MIR GROUP)	Modelo 800 GOLD 980090	
	Año fabricación 2008	Año instalación 2008	Nº serie R-08 002662
CONEXIONES	SECCIÓN Inyección	FOTO EQUIPO	Doc Técnica A-1
Electricidad 3F+N+T	Fuerza cierre (ton) 800

Neumática Sí	Ø husillo (mm) 90		
Refrigeración Sí	Dimensión tanque aceite (ltr) 400		
Almacenamiento material Silo 1	Dim. Maq (mm) 10662x2485x2270		
Potencia motores 74 KW	Peso 38 Tn		
Potencia otros 61,15 KW	Dim max molde (HxV)(mm) 1465x1465		
Voltaje 380	Espesor molde (Min/Max)(mm) 100x420		
Amperaje 320 A	Carrera apertura (mm) 1040		
Capacidad de inyección (cm3) 2990	Carrera expulsor (mm) 280		
Gramaje inyección (gr) 2721	Nº Noyos 2		
MANTENIMIENTO PREVENTIVO			
Revisión	Frecuencia	Cód tarea	Descripción de tareas/comprobaciones
Rev mensual	1 mes	1001	Revisar fugas circuito engrase
Rev mensual	1 mes	1002	Revisar fugas grupo área bombas

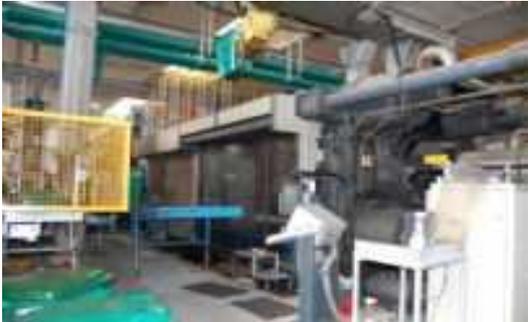
BeaLuc	FICHA EQUIPO		Codigo prioridad 10
	Descripción Maq. Inyección 06		Nº equipo A-IN-06
	Marca SANDRETO	Ano	Modelo Mega H 2300
	Año fabricación 1994	instalación 1994	Nº serie 4MSN56813
CONEXIONES	SECCIÓN	Inyección	FOTO EQUIPO
Electricidad 3F+N+T	Fuerza cierre (ton)	2300

Neumática Sí	Ø husillo (mm)	190	
Refrigeración Sí	Dimensión tanque aceite (ltr)	3000	
Almacenamiento material Silo 2	Dim. Maq (mm)	21000x3290x3300	
Potencia motores 276 KW	Peso	175 Tn	
Potencia otros 156 KW	Dim max molde (HxV)(mm)	2100x1800	
Voltaje 380	Espesor molde (Min/Max)(mm)	1900/620	
Amperaje 1000 A	Carrera apertura (mm)	2100	
Capacidad de inyección (cm3) 28350	Carrera expulsor (mm)	600	
Gramaje inyección (gr) 27860	Nº Noyos	4	
MANTENIMIENTO PREVENTIVO			
Revisión	Frecuencia	Cód tarea	Descripción de tareas/comprobaciones
Rev mensual	1 mes	1001	Revisar fugas circuito engrase
Rev mensual	1 mes	1002	Revisar fugas grupo área bombas

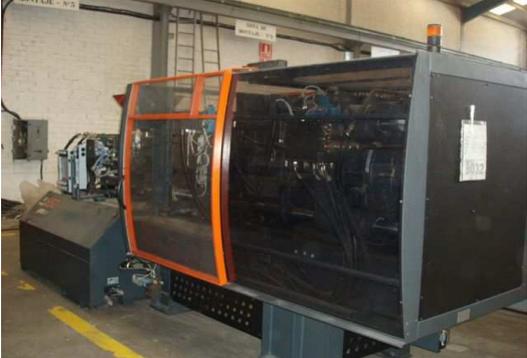
BeaLuc	FICHA EQUIPO		Codigo prioridad 9
	Descripción Maq. Inyección 07		Nº equipo A-IN-07
	Marca SANDRETO	Ano	Modelo NOVE T 125/650
	Año fabricación 2001	instalación 2001	Nº serie M9460013
CONEXIONES	SECCIÓN	Inyección	FOTO EQUIPO
Electricidad 3F+N+T	Fuerza cierre (ton)	125

Neumática Sí	Ø husillo (mm)	50	
Refrigeración Sí	Dimensión tanque aceite (ltr)	300	
Almacenamiento material Deposito	Dim. Maq (mm)	5425x2156x1750	
Potencia motores 22 KW	Peso	6,2 Tn	
Potencia otros 11,8 KW	Dim max molde (HxV)(mm)	690x690	
Voltaje 380	Espesor molde (Min/Max)(mm)	480/150	
Amperaje 70 A	Carrera apertura (mm)	470	
Capacidad de inyección (cm3) 432	Carrera expulsor (mm)	160	
Gramaje inyección (gr) 405	Nº Noyos	1	
MANTENIMIENTO PREVENTIVO			
Revisión	Frecuencia	Cód tarea	Descripción de tareas/comprobaciones
Rev mensual	1 mes	1001	Revisar fugas circuito engrase
Rev mensual	1 mes	1002	Revisar fugas grupo área bombas
Rev mensual	1 mes	1003	Revisar fugas bloques de electroválvulas

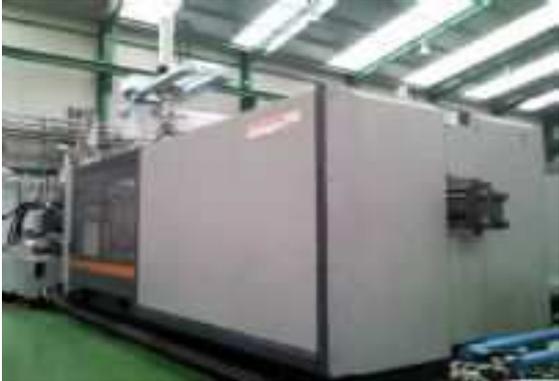
BeaLuc	FICHA EQUIPO			Codigo prioridad 9
	Descripción Maq. Inyección 08			Nº equipo A-IN-08
	Marca SANDRETO	Modelo MEGA T 17750		
	Año fabricación 2001	Año instalación 2001		Nº serie 4MSN56813
CONEXIONES	SECCIÓN	Inyección	FOTO EQUIPO	Doc Técnica A-2
Electricidad 3F+N+T	Fuerza cierre (ton)	1500

Neumática Sí	Ø husillo (mm)	155		
Refrigeración Sí	Dimensión tanque aceite (ltr)	1500		
Almacenamiento material Silo 2	Dim. Maq (mm)	15888X3180X3165		
Potencia motores 184 KW	Peso	111 TN		
Potencia otros 105 KW	Dim max molde (HxV)(mm)	1560X1560		
Voltaje 380	Espesor molde (Min/Max)(mm)	1600/450		
Amperaje 680 A	Carrera apertura (mm)	1350		
Capacidad de inyección (cm3) 11698	Carrera expulsor (mm)	400		
Gramaje inyección (gr) 11125	Nº Noyos	4		
MANTENIMIENTO PREVENTIVO				
Revisión	Frecuencia	Cód tarea	Descripción de tareas/comprobaciones	
Rev mensual	1 mes	1001	Revisar fugas circuito engrase	
Rev mensual	1 mes	1002	Revisar fugas grupo área bombas

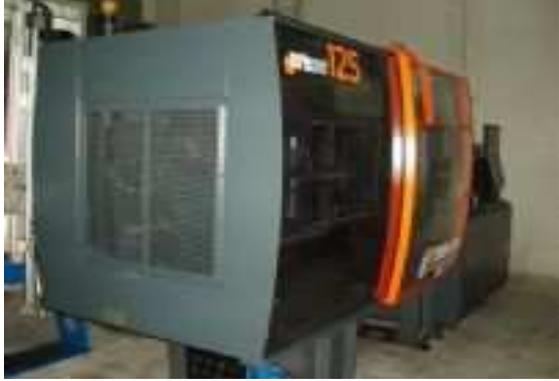
BeaLuc	FICHA EQUIPO		Codigo prioridad 9
	Descripción Maq. Inyección 10		Nº equipo A-IN-10
	Marca SANDRETO	Ano	Modelo NOVE T 125/650
	Año fabricación 2001	instalación 2001	Nº serie M9460014
CONEXIONES	SECCIÓN	Inyección	FOTO EQUIPO
Electricidad 3F+N+T	Fuerza cierre (ton)	125

Neumática Sí	Ø husillo (mm)	50	
Refrigeración Sí	Dimensión tanque aceite (ltr)	300	
Almacenamiento material Deposito	Dim. Maq (mm)	5425x2156x1750	
Potencia motores 22 KW	Peso	6,2 Tn	
Potencia otros 11,8 KW	Dim max molde (HxV)(mm)	690x690	
Voltaje 380	Espesor molde (Min/Max)(mm)	480/150	
Amperaje 120 A	Carrera apertura (mm)	470	
Capacidad de inyección (cm3) 432	Carrera expulsor (mm)	160	
Gramaje inyección (gr) 405	Nº Noyos	1	
MANTENIMIENTO PREVENTIVO			
Revisión	Frecuencia	Cód tarea	Descripción de tareas/comprobaciones
Rev mensual	1 mes	1001	Revisar fugas circuito engrase
Rev mensual	1 mes	1002	Revisar fugas grupo área bombas
Rev mensual	1 mes	1003	Revisar fugas bloques de electroválvulas

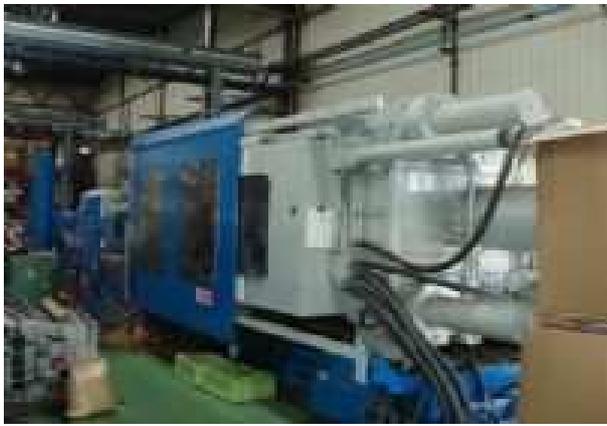
BeaLuc	FICHA EQUIPO		Codigo prioridad 8
	Descripción Maq. Inyección 11		Nº equipo A-IN-11
	Marca ITALTECH	Ano	Modelo MSH 1200/600
	Año fabricación 1996	instalación 1996	Nº serie 328IT23567
CONEXIONES	SECCIÓN Inyección	FOTO EQUIPO	Doc Técnica A-3
Electricidad 3F+N+T	Fuerza cierre (ton) 1200

Neumática Sí	Ø husillo (mm) 140		
Refrigeración Sí	Dimensión tanque aceite (ltr) 525		
Almacenamiento material Deposito	Dim. Maq (mm) 11520X2526X2350		
Potencia motores 140 hw	Peso 45 Tn		
Potencia otros 42 KW	Dim max molde (HxV)(mm) 1820x1780		
Voltaje 380	Espesor molde (Min/Max)(mm) 400/1000		
Amperaje 420 A	Carrera apertura (mm) 1500		
Capacidad de inyección (cm3) 5745	Carrera expulsor (mm) 500		
Gramaje inyección (gr) 5454	Nº Noyos 2		
MANTENIMIENTO PREVENTIVO			
Revisión	Frecuencia	Cód tarea	Descripción de tareas/comprobaciones
Rev mensual	1 mes	1001	Revisar fugas circuito engrase
Rev mensual	1 mes	1002	Revisar fugas grupo área bombas

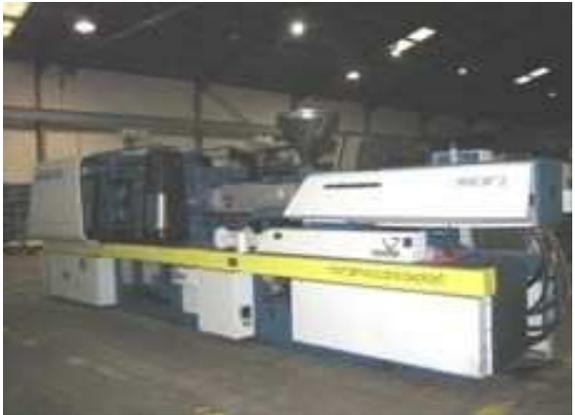
FICHA EQUIPO		Codigo prioridad 8
	Descripción Maq. Inyección 12		Nº equipo A-IN-12
	Marca KMETALMECCANICA	Ano	Modelo MODULA 200 MACH2
	Año fabricación 1995	instalación 1995	Nº serie 035MP398
CONEXIONES	SECCIÓN	Inyección	FOTO EQUIPO
Electricidad 3F+N+T	Fuerza cierre (ton)	200

Neumática Sí	Ø husillo (mm)	55	
Refrigeración Sí	Dimensión tanque aceite (ltr)	430	
Almacenamiento material Deposito	Dim. Maq (mm)	7750X1650X2350	
Potencia motores 45 Kw	Peso	9 Tn	
Potencia otros 23,8 KW	Dim max molde (HxV)(mm)	770X770	
Voltaje 380	Espesor molde (Min/Max)(mm)	200/630	
Amperaje 150 A	Carrera apertura (mm)	550	
Capacidad de inyección (cm3) 665	Carrera expulsor (mm)	190	
Gramaje inyección (gr) 623	Nº Noyos	1	
MANTENIMIENTO PREVENTIVO			
Revisión	Frecuencia	Cód tarea	Descripción de tareas/comprobaciones
Rev mensual	1 mes	1001	Revisar fugas circuito engrase
Rev mensual	1 mes	1002	Revisar fugas grupo área bombas
Rev mensual	1 mes	1003	Revisar fugas bloques de electroválvulas

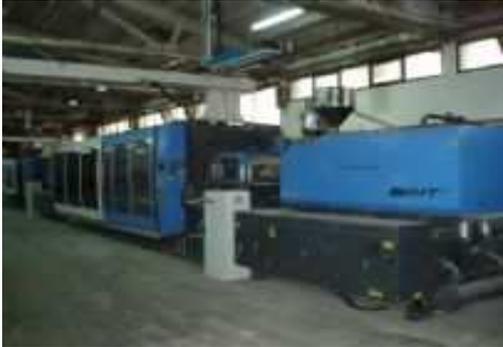
BeaLuc	FICHA EQUIPO		Código prioridad 10
	Descripción Maq. Inyección 13		Nº equipo A-IN-13
	Marca HI IMM (MIR GROUP)	Modelo HT 1200 GOLD	
	Año fabricación 2008	Año instalación 2008	Nº serie R-08 P 00258
CONEXIONES	SECCIÓN Inyección	FOTO EQUIPO	Doc Técnica A-3
Electricidad 3F+N+T	Fuerza cierre (ton) 1200

Neumática Sí	Ø husillo (mm) 110		
Refrigeración Sí	Dimensión tanque aceite (litr) 1500		
Almacenamiento material Silo 1	Dim. Maq (mm) 12223X2897X2457		
Potencia motores 92 KW	Peso 59 Tn		
Potencia otros 74,3 KW	Dim max molde (HxV)(mm) 1820X1820		
Voltaje 380	Espesor molde (Min/Max)(mm) 550/1250		
Amperaje 395 A	Carrera apertura (mm) 1300		
Capacidad de inyección (cm3) 4847	Carrera expulsor (mm) 320		
Gramaje inyección (gr) 4411	Nº Noyos 2		
MANTENIMIENTO PREVENTIVO			
Revisión	Frecuencia	Cód tarea	Descripción de tareas/comprobaciones
Rev mensual	1 mes	1001	Revisar fugas circuito engrase
Rev mensual	1 mes	1002	Revisar fugas grupo área bombas

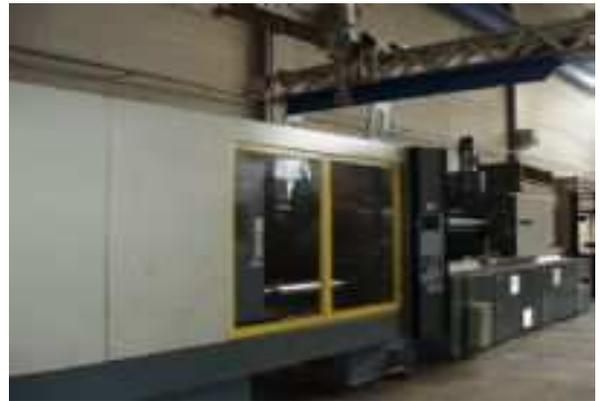
CONEXIONES SECCIÓN **Inyección** FOTO EQUIPO Doc Técnica **A-3**

Electricidad	3F+N+T	Fuerza cierre (ton)	800
Neumática	Sí	Ø husillo (mm)	100
Refrigeración	Sí	Dimensión tanque aceite (ltr)	780
Almacenamiento material	Silo 2	Dim. Maq (mm)	11530x2480x2255
Potencia motores	75 KW	Peso	39 Tn
Potencia otros	64 KW	Dim max molde (HxV)(mm)	1750x1530
Voltaje	380	Espesor molde (Min/Max)(mm)	950/500
Amperaje	300 A	Carrera apertura (mm)	1050
Capacidad de inyección (cm3)	3927	Carrera expulsor (mm)	250
Gramaje inyección (gr)	3574	N° Noyos	4

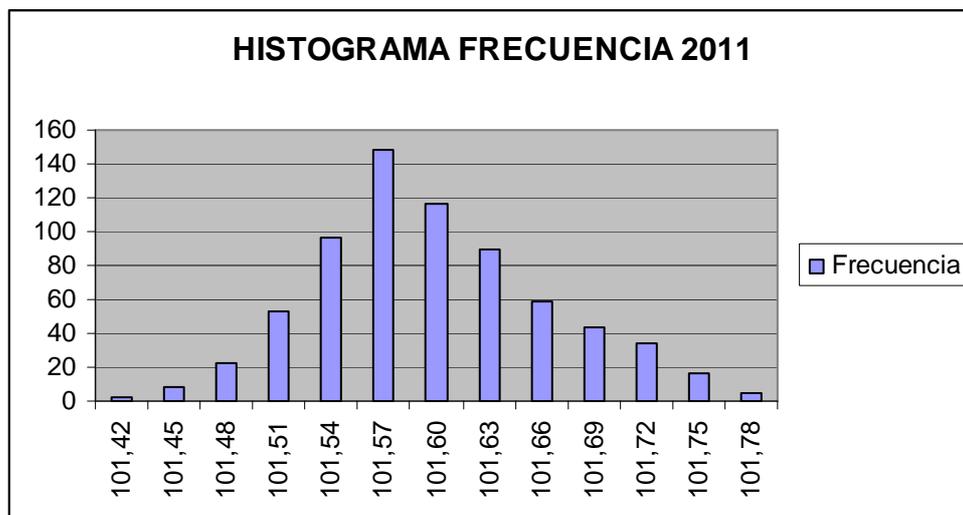
Durante el año anterior se fabricaron 65230 piezas de este modelo, siendo la distribución de las medidas la siguiente:

Media: 101,583 mm

Desviación estandar: 0,0669

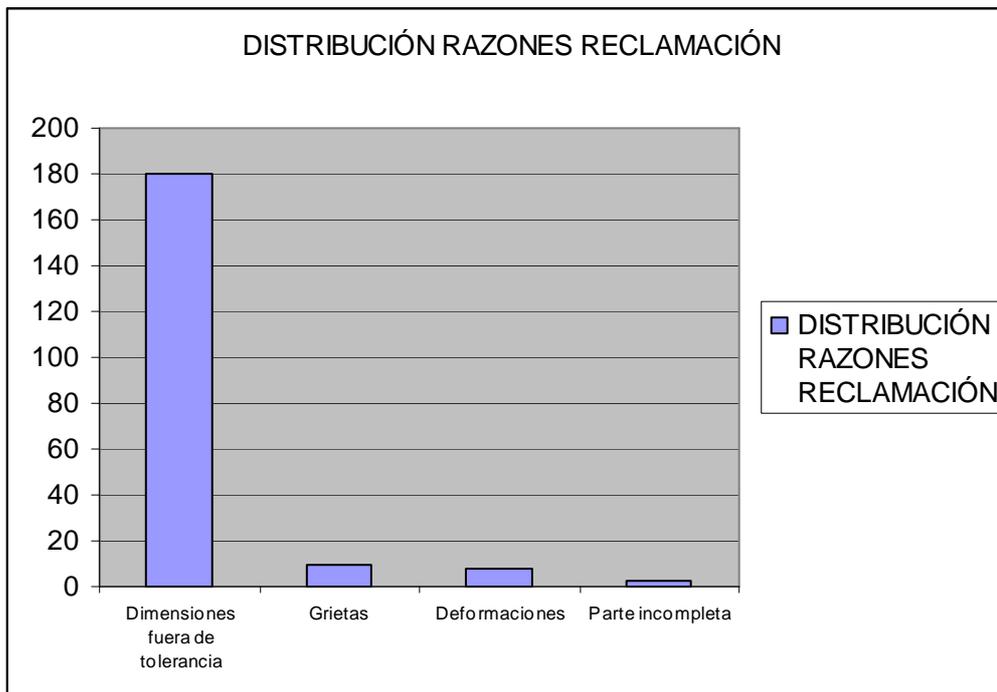
RECLAMACIÓN GRANT GENERAL			
Motivo	Nº piezas	% piezas reclamadas	% respecto lote
Dimensiones fuera de tolerancia	180	89,6	1,14
Grietas	10	5,0	0,06
Deformaciones	8	4,0	0,05
Parte incompleta	3	1,5	0,02
Total	201	100,0	1,27
Piezas lote	15800

Si sumamos las otras tres razones nos dan un 0,13% que es lo que se reclamaba normalmente.

Así que si aplicamos Pareto es obvio que vamos a encontrar, que para disminuir el % de piezas rechazadas debemos solucionar el problema dimensional.

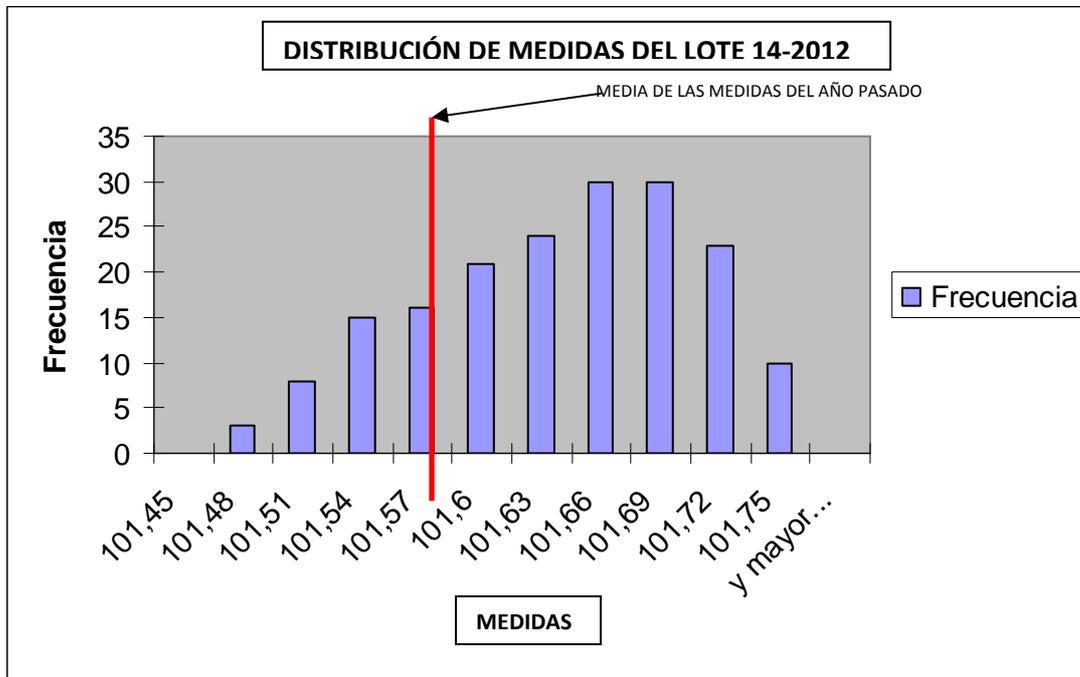
Si hacemos el histograma a partir de la tabla 1.2 podemos apreciar que existe un sesgo negativo, lo que nos indica que la media ha aumentado respecto a los datos del año pasado y la distribución se aleja de la normalidad. Aunque ningún dato a dado por encima del límite superior, puede ser que estadísticamente haya piezas que lo superen. Con este histograma,

llegamos a la conclusión que algo nos puede estar afectando a la producción de forma que las piezas están saliendo más largas que antes.

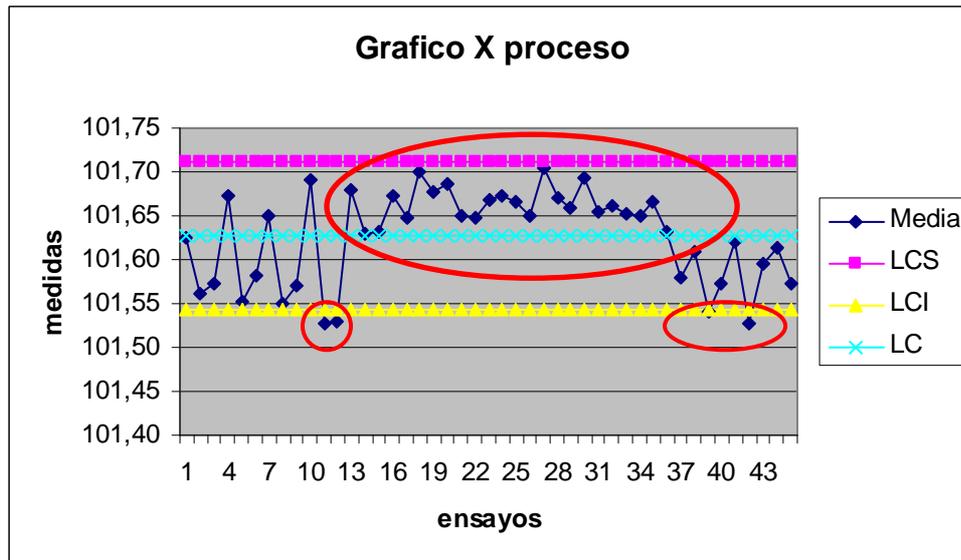
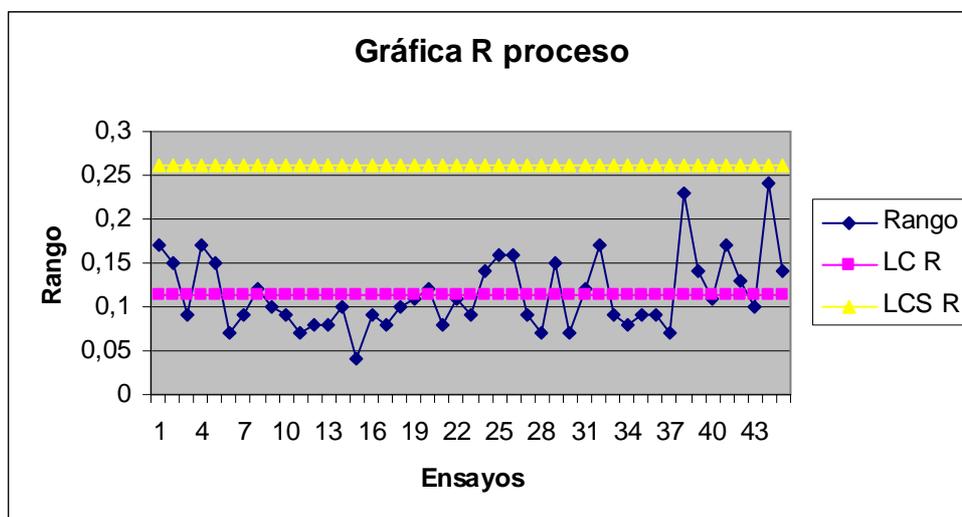
Para ello se ha decidido agrupar los datos en subgrupos de 4 medidas, las correspondientes a un turno. Dentro de cada subgrupo nos afectara el error de medida, el error de muestreo y la variación del proceso, y entre subgrupos tendremos el error de ajustes entre turnos, entre días y entre lotes de materia prima.

Si nos fijamos en el gráfico X podemos observar una gran zona, en la cual los datos están por encima de línea central (20 puntos) lo que nos indica que el proceso esta fuera de control durante esos turnos. También aparecen 3 datos por debajo del límite inferior. Aunque a priori estos 3 datos también nos indican que el proceso esta fuera de control, analizando los datos más detenidamente puede ser que llegemos a otras conclusiones.

Si nos centramos en los 20 puntos seguidos por encima de la línea central, podemos llegar a deducir varias cosas: la media comienza a aumentar cuando se cambia del lote 66475 al lote 67824, y cuando se vuelve a cambiar de lote, la media vuelve a bajar. Como en la gráfica del rango no se aprecia una tendencia muy clara podemos llegar a la conclusión de que el causante del problema puede ser el material.

Gracias a todos los análisis realizados, se puede afirmar que el lote de material 67824 puede ser culpable de los problemas de calidad, y a esto se le debe sumar que uno de los operarios (FP) suele fabricar piezas más grandes que el resto. Si nos fijamos en el gráfico de control de antes y en los turnos en que ha trabajado FP, vemos que sus datos son más altos que los de sus

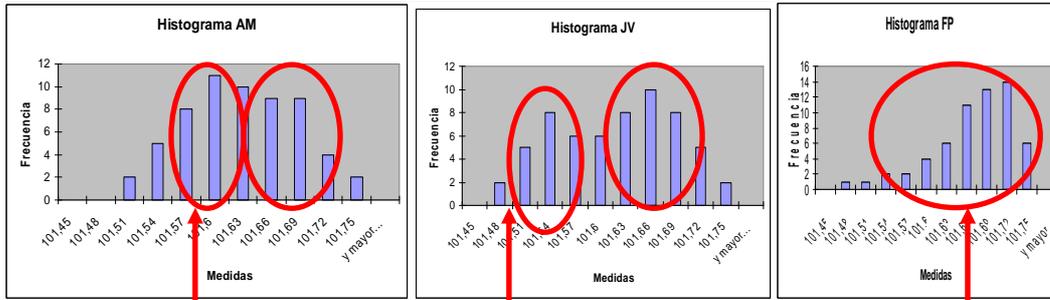
También se hace un estudio segmentado por turnos, en el cual no se aprecia que el trabajar de mañana, tarde y noche pueda afectar en algo. También se hace un estudio de los datos por operarios, y si que se aprecia en los histogramas que FP tiende a dar más resultados por encima de la media, mientras que AM y JV muestran una distribución de doble pico.

Para AM y JV los datos están más repartidos en todo el ancho, aunque podemos apreciar que tiene doble pico en el caso de JV y mucha amplitud en el caso de AM. Esto puede deberse a la variación entre los distintos lotes de material.

FP tiene los datos desplazados a la derecha del histograma, por lo que suele fabricar piezas de mayor medida que sus compañeros

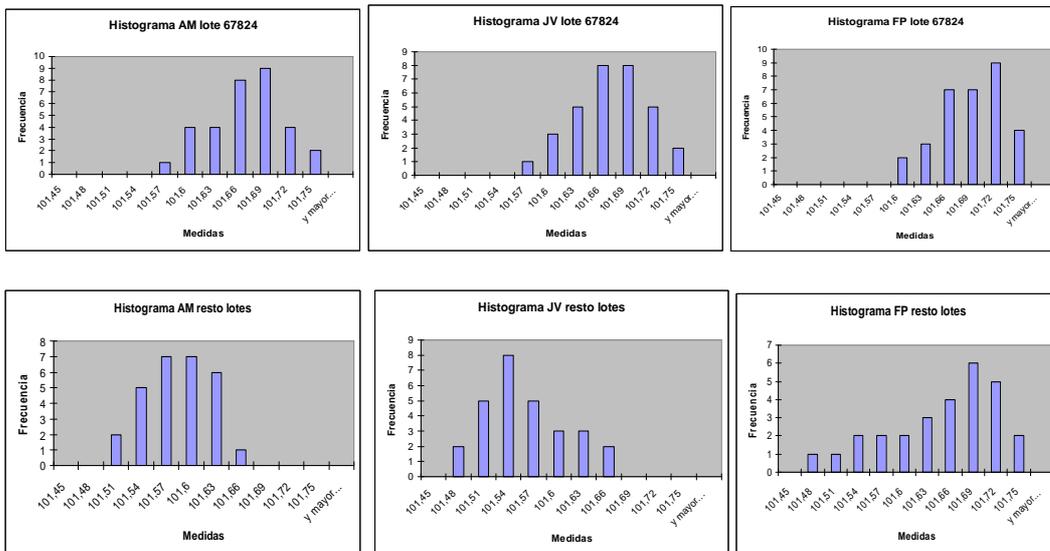
Si segmentamos por nº de lote (se agrupan los lotes de materia prima 66475 y 68926 por un lado y el 67824 por otro) y por operario podemos observar mejor las deducciones anteriores:

Se puede observar tanto en AM y JV que los datos se han desplazado a la derecha para el lote 67824. En el caso de FP esta tendencia no se aprecia, y es posible que este operario este fabricando usando unos parámetros distintos a los otros dos.

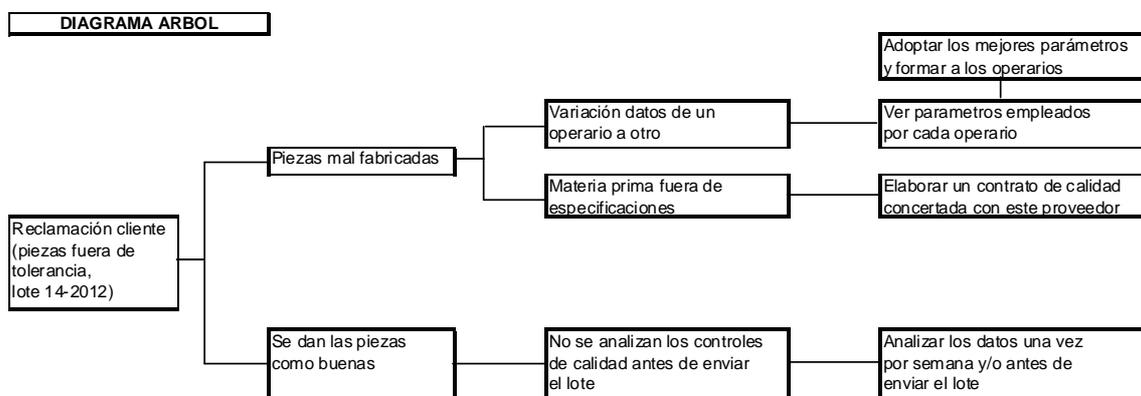
- No se comprueban los parámetros al recibir la materia prima.
- Los parámetros de fabricación varían de un operario a otro (no se sigue un estandar)
- Se envía el lote sin saber que hay una gran cantidad de piezas no conformes.
- El proceso no esta bajo control
- Materia prima no conforme

Para una mejor visión de las ideas se decide crear un diagrama de árbol, en él se recogen las principales ideas y a partir de él adoptaremos las acciones que creamos convenientes.

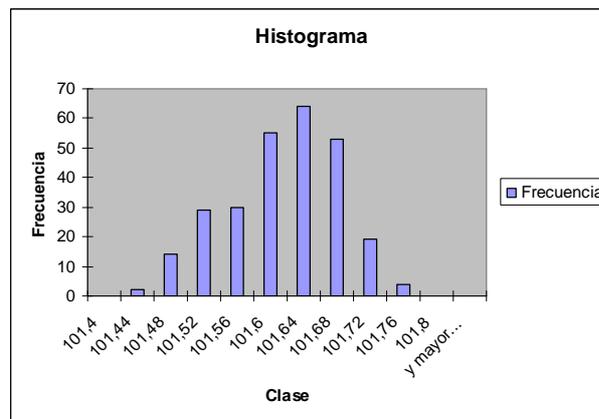
A partir de los datos obtenidos diseñamos un histograma, siendo el resultado el siguiente:

Clase	Frecuencia
101,4	0
101,44	2
101,48	14
101,52	29
101,56	30
101,6	55
101,64	64
101,68	53
101,72	19
101,76	4
101,8	0

A pesar de haber ido variando parámetros que afectan a la medida de las piezas, podemos ver que las medidas obtenidas corresponden a una población normal ligeramente sesgada a la derecha del histograma.

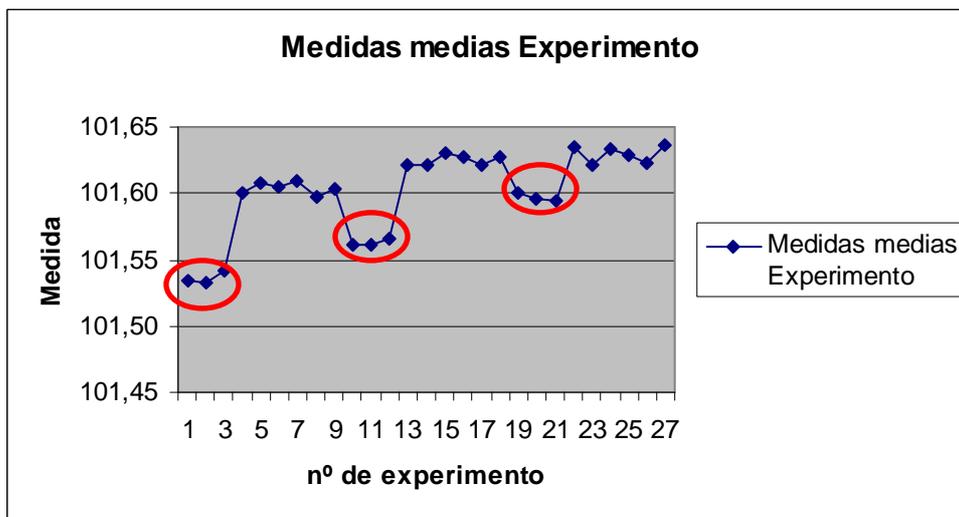
Si representamos en un gráfico XY los datos obtenidos podemos llegar a unas conclusiones

Si observamos el gráfico podemos llegar a la conclusión que la variación de la temperatura de desmoldeo apenas influye ya que no se observan variaciones importantes, ni tendencias de un nº de experimento a otro.

Donde si que observamos una variación importante es cuando se pasa de un tiempo de mantenimiento de la presión del molde de 5,5 a 6 o a 6,5. En el cambio de 6 a 6,5 segundos no se observa variación alguna.

importante se da al pasar de 50 a 55 MPa. De 55 a 60 también hay un aumento aunque menos importante.

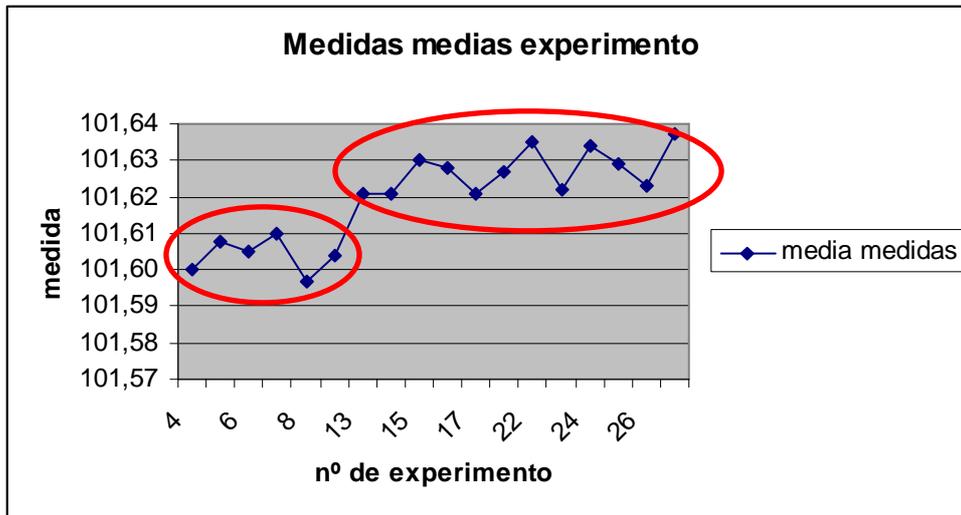
Si descartamos los datos en los que el tiempo de mantenimiento de la presión del molde es 5,5 segundos, podemos apreciar mejor que la presión de mantenimiento afecta sobre todo a partir de los 55 MPa, y que a los 60 MPa a penas se aprecia una subida importante

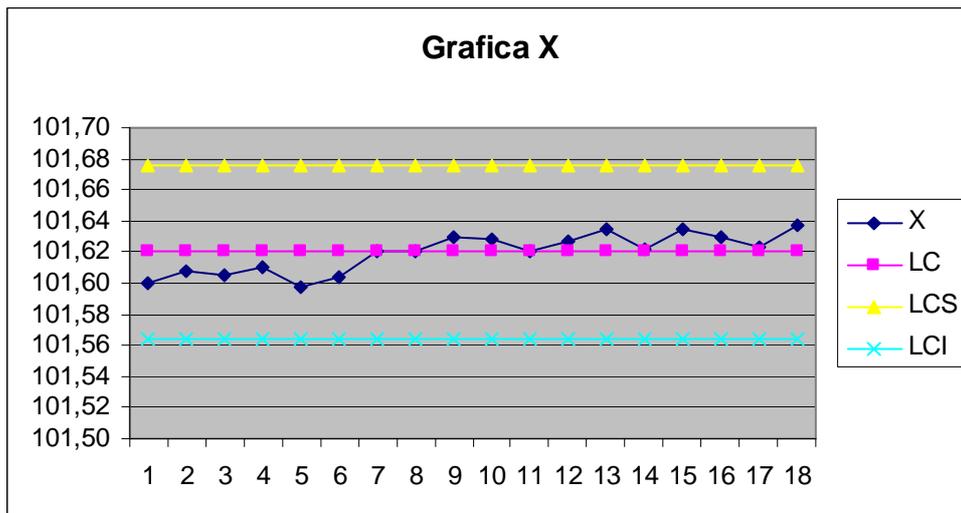
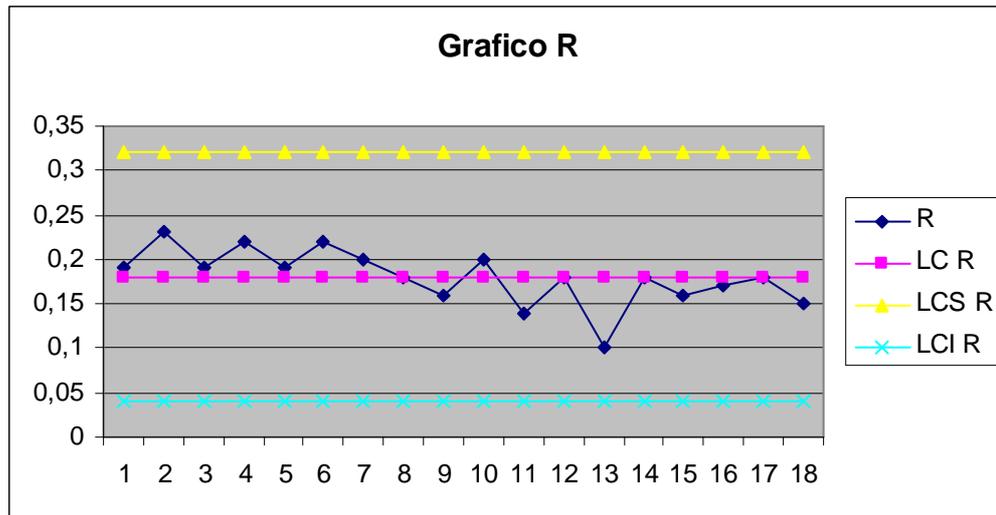
Representando las gráficas X y R de estos últimos datos, vemos que el proceso se encuentra bajo control.

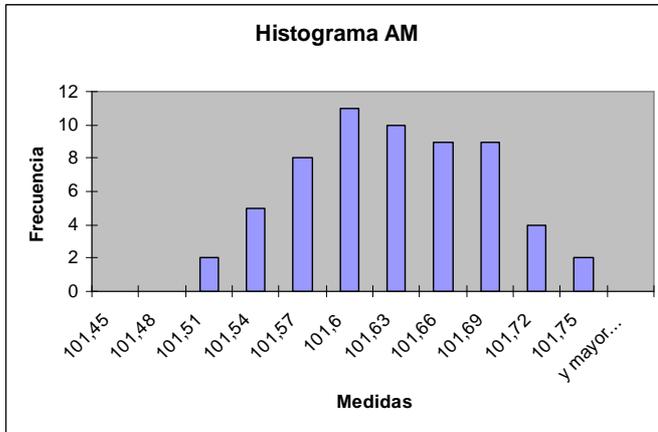
Segmentación de datos por operario AM

Medidas	Frecuencia
101,45	0
101,48	0
101,51	2
101,54	5
101,57	8
101,6	11
101,63	10
101,66	9
101,69	9
101,72	4
101,75	2

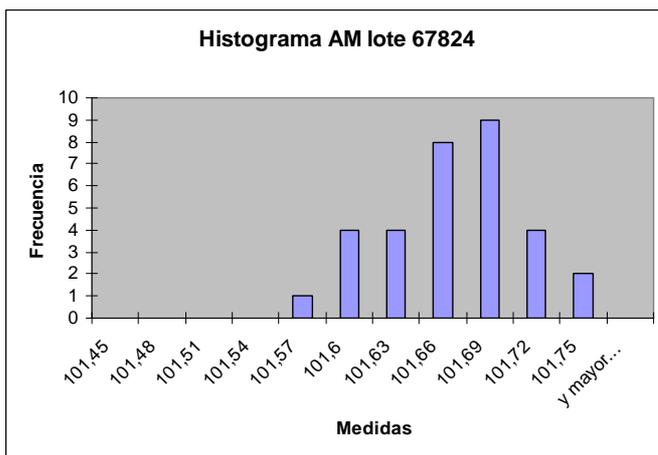
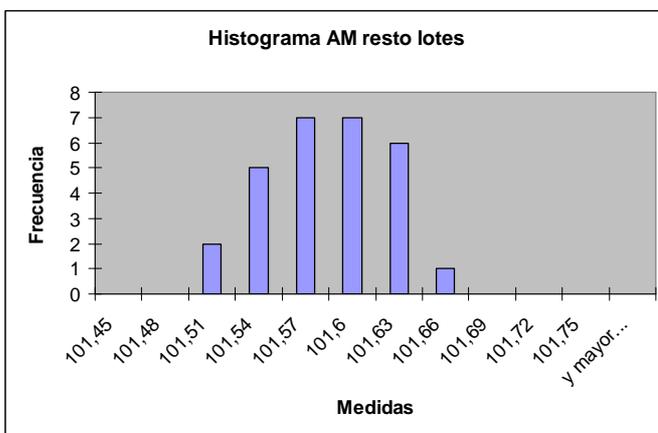
Segmentación de datos del operario AM por lotes

Medidas	Frecuencia
101,45	0
101,48	0
101,51	0
101,54	0
101,57	1
101,6	4
101,63	4
101,66	8
101,69	9
101,72	4
101,75	2

Medidas	Frecuencia
101,45	0
101,48	0
101,51	2
101,54	5
101,57	7
101,6	7
101,63	6
101,66	1
101,69	0
101,72	0
101,75	0

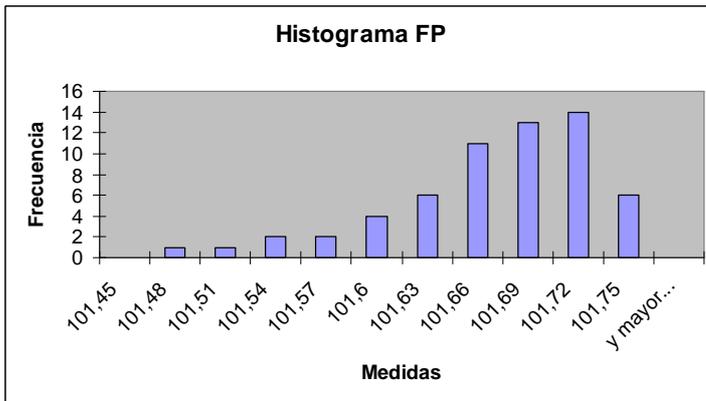
Segmentación de datos por operario FP

Medidas	Frecuencia
101,45	0
101,48	1
101,51	1
101,54	2
101,57	2
101,6	4
101,63	6
101,66	11
101,69	13
101,72	14
101,75	6
