DANIEL LIGORRED LOBE
PROYECTO FIN DE CARRERA
INGENIERÍA TÉCNICA INDUSTRIAL MECÁNICA
CURSO 2011-12

ANEXOS CASO 1

1. ENUNCIADO Y RESOLUCIÓN

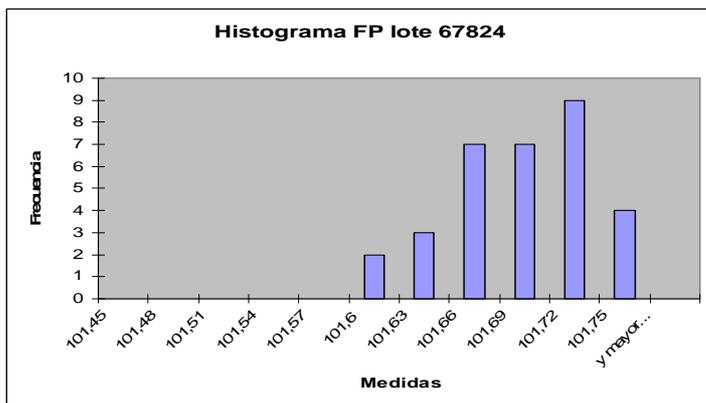
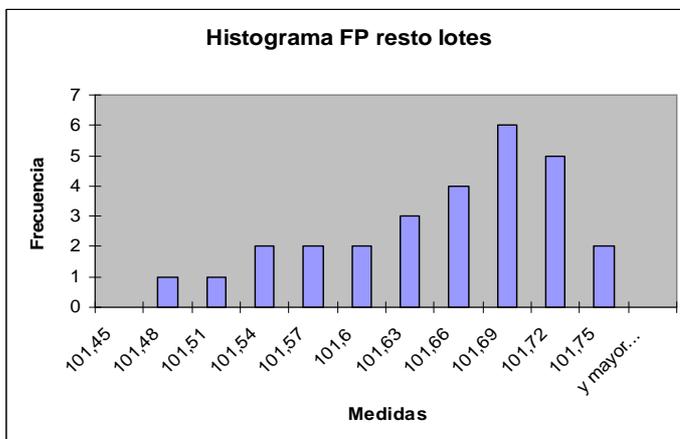
Segmentación de datos del operario FP y por lote

Medidas	Frecuencia
101,45	0
101,48	0
101,51	0
101,54	0
101,57	0
101,6	2
101,63	3
101,66	7
101,69	7
101,72	9
101,75	4

Medidas	Frecuencia
101,45	0
101,48	1
101,51	1
101,54	2
101,57	2
101,6	2
101,63	3
101,66	4
101,69	6
101,72	5
101,75	2

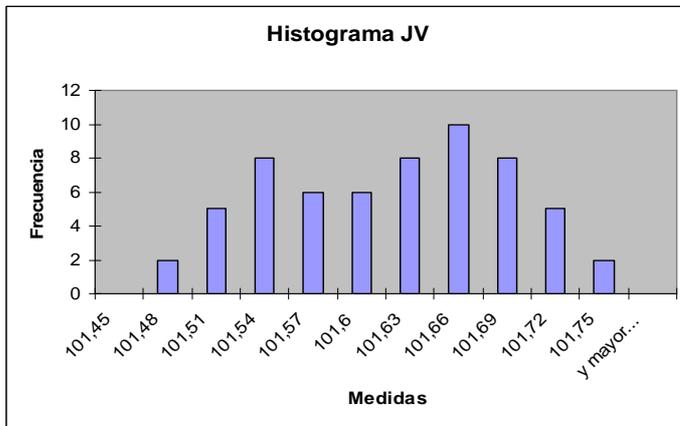
Segmentación de datos por operario JV

Medidas	Frecuencia
101,45	0
101,48	2
101,51	5
101,54	8
101,57	6
101,6	6
101,63	8
101,66	10
101,69	8
101,72	5
101,75	2

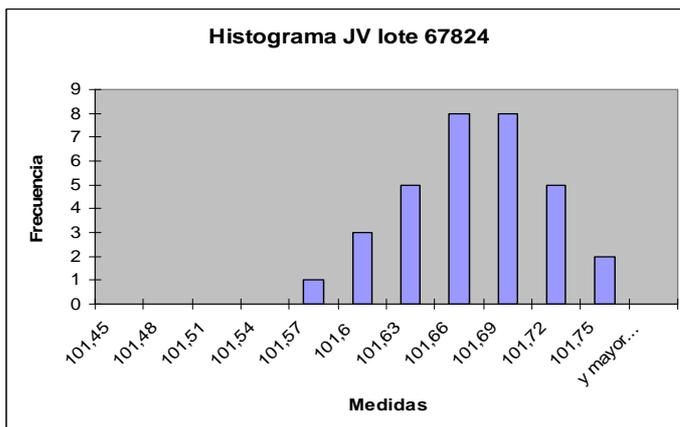
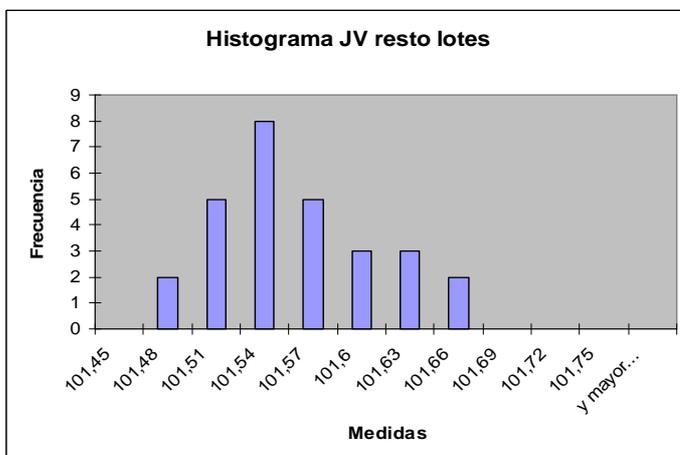
Segmentación de datos del operario JV y por lote

Medidas	Frecuencia
101,45	0
101,48	0
101,51	0
101,54	0
101,57	1
101,6	3
101,63	5
101,66	8
101,69	8
101,72	5
101,75	2

Medidas	Frecuencia
101,45	0
101,48	2
101,51	5
101,54	8
101,57	5
101,6	3
101,63	3
101,66	2
101,69	0
101,72	0
101,75	0

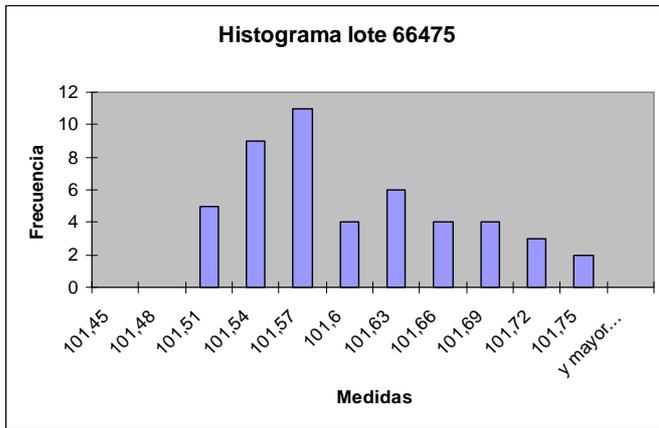
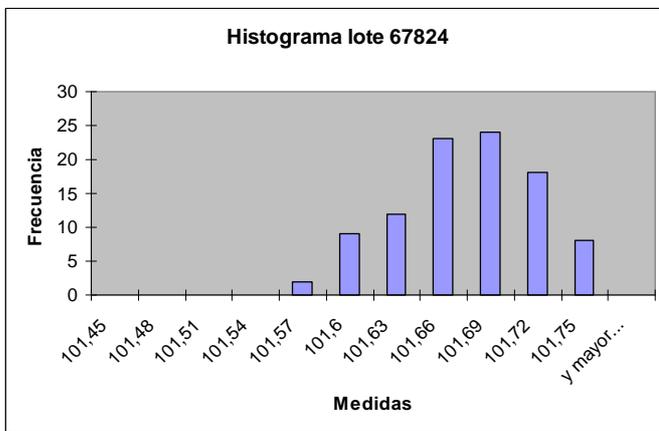
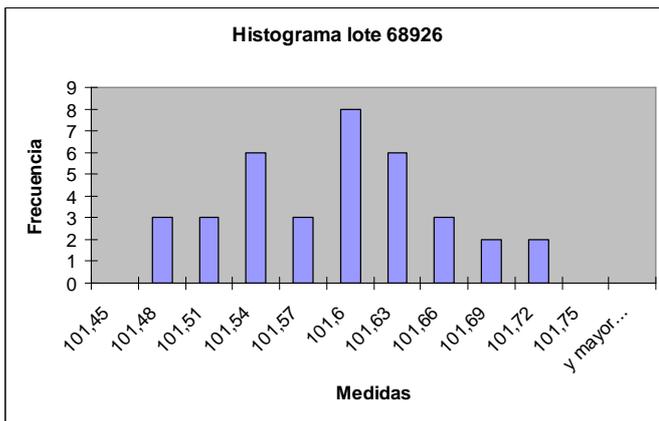
Segmentación de datos por lote

Medidas	Frecuencia
101,45	0
101,48	0
101,51	5
101,54	9
101,57	11
101,6	4
101,63	6
101,66	4
101,69	4
101,72	3
101,75	2

Medidas	Frecuencia
101,45	0
101,48	0
101,51	0
101,54	0
101,57	2
101,6	9
101,63	12
101,66	23
101,69	24
101,72	18
101,75	8

Medidas	Frecuencia
101,45	0
101,48	3
101,51	3
101,54	6
101,57	3
101,6	8
101,63	6
101,66	3
101,69	2
101,72	2
101,75	0

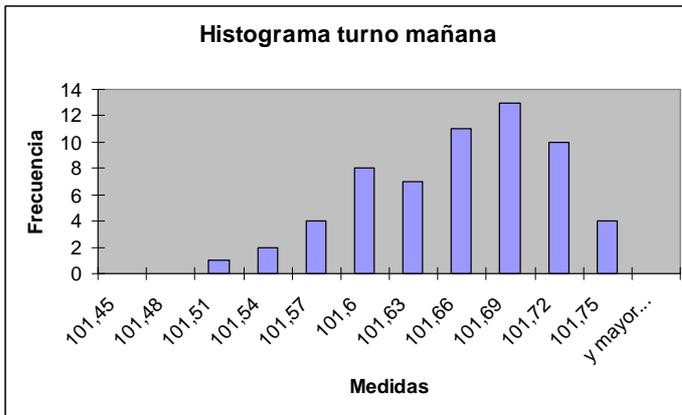
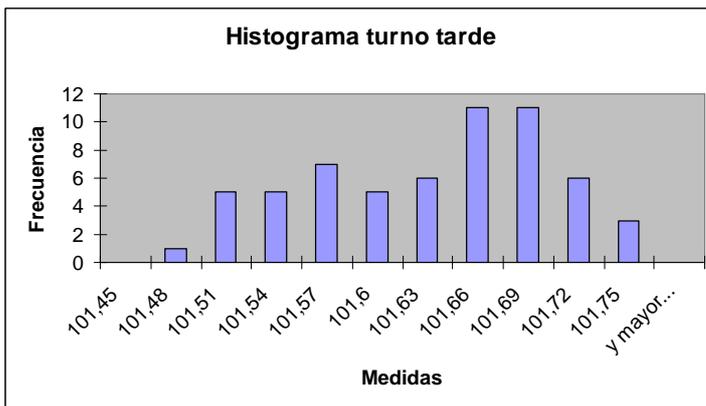
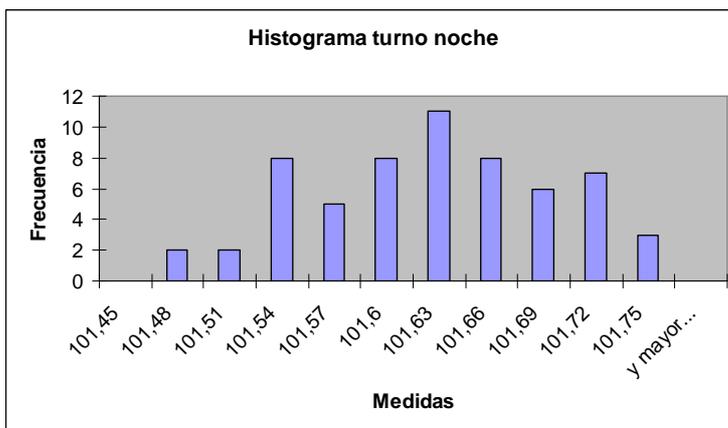
Segmentación de datos por turno

Medidas	Frecuencia
101,45	0
101,48	0
101,51	1
101,54	2
101,57	4
101,6	8
101,63	7
101,66	11
101,69	13
101,72	10
101,75	4

Medidas	Frecuencia
101,45	0
101,48	1
101,51	5
101,54	5
101,57	7
101,6	5
101,63	6
101,66	11
101,69	11
101,72	6
101,75	3

Medidas	Frecuencia
101,45	0
101,48	2
101,51	2
101,54	8
101,57	5
101,6	8
101,63	11
101,66	8
101,69	6
101,72	7
101,75	3

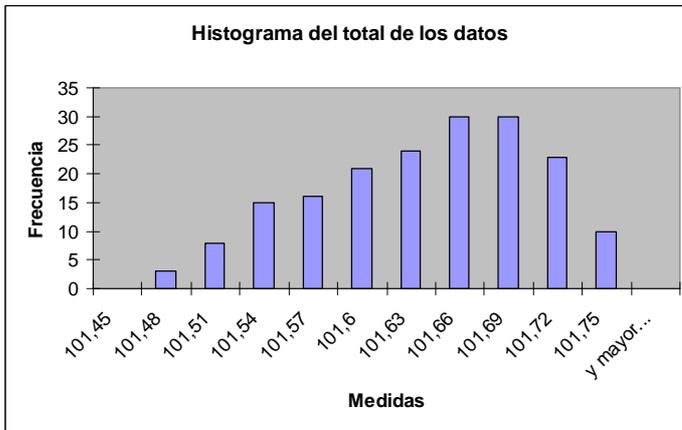
Histograma de la totalidad de los datos

Medidas	Frecuencia
101,45	0
101,48	3
101,51	8
101,54	15
101,57	16
101,6	21
101,63	24
101,66	30
101,69	30
101,72	23
101,75	10

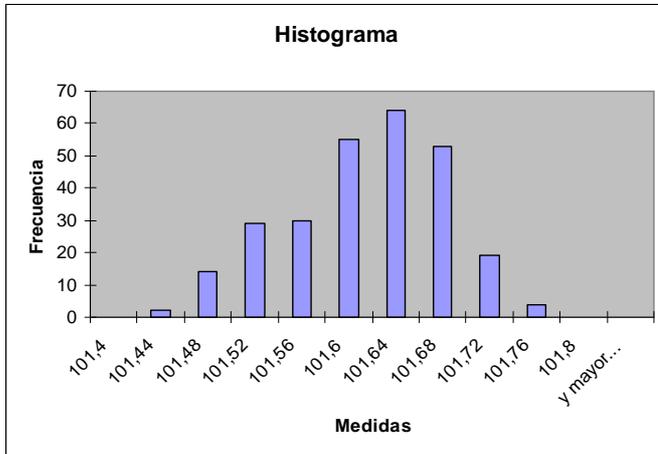
Histograma datos experimento

Medidas	Frecuencia
101,4	0
101,44	2
101,48	14
101,52	29
101,56	30
101,6	55
101,64	64
101,68	53
101,72	19
101,76	4
101,8	0

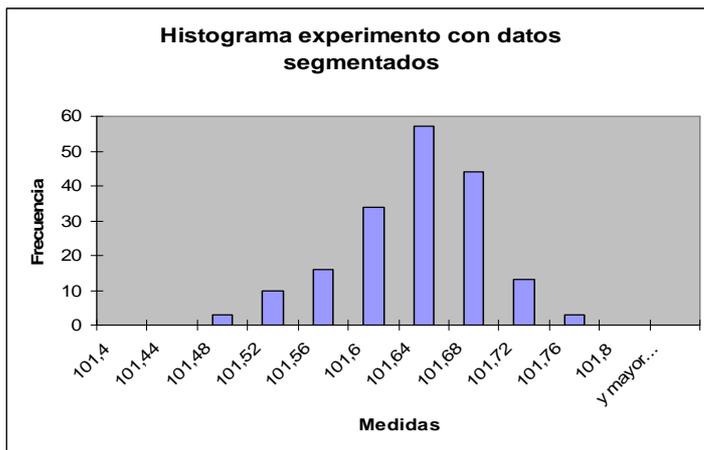
Histograma eliminando los datos que no se consideran válidos

Medidas	Frecuencia
101,4	0
101,44	0
101,48	3
101,52	10
101,56	16
101,6	34
101,64	57
101,68	44
101,72	13
101,76	3
101,8	0

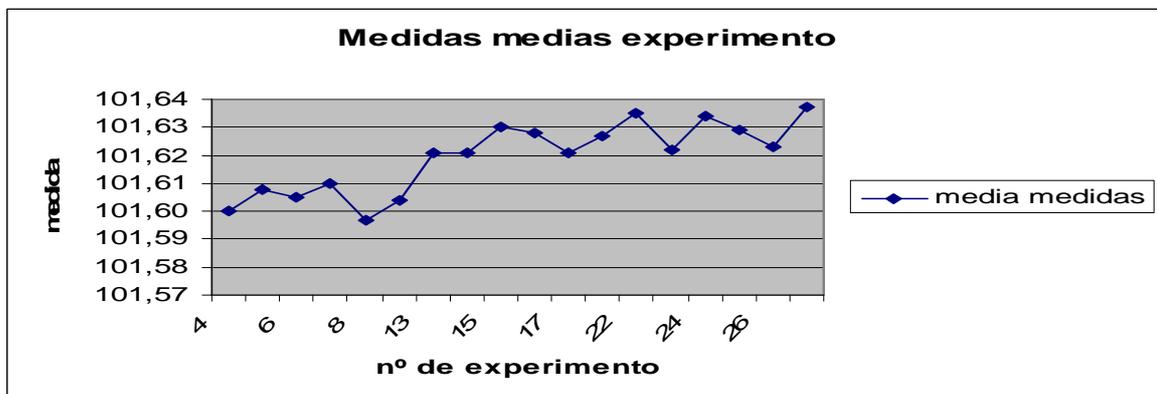
Gráfico de medidas medias eliminando los datos que no se consideran válidos

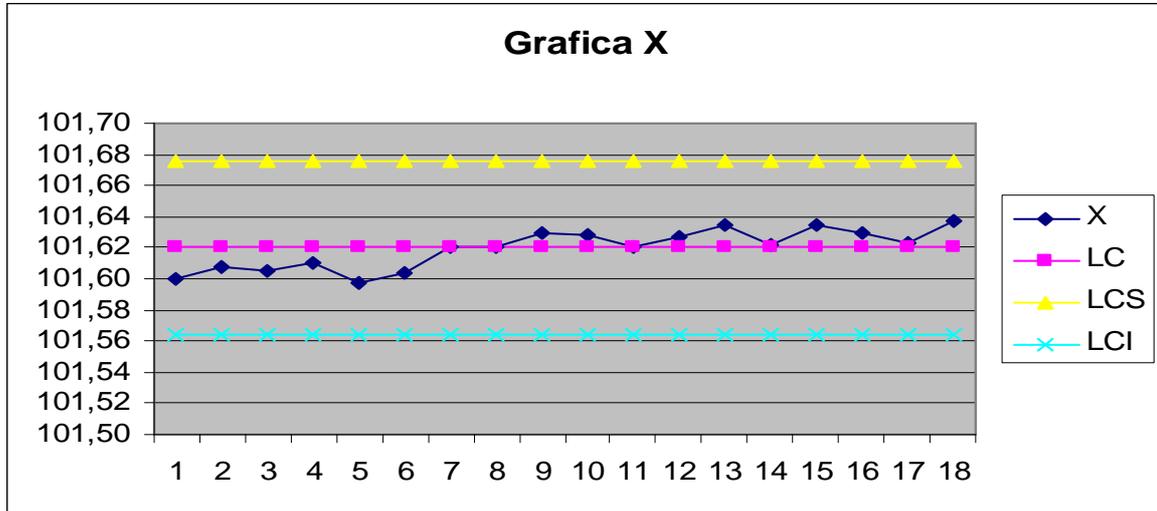
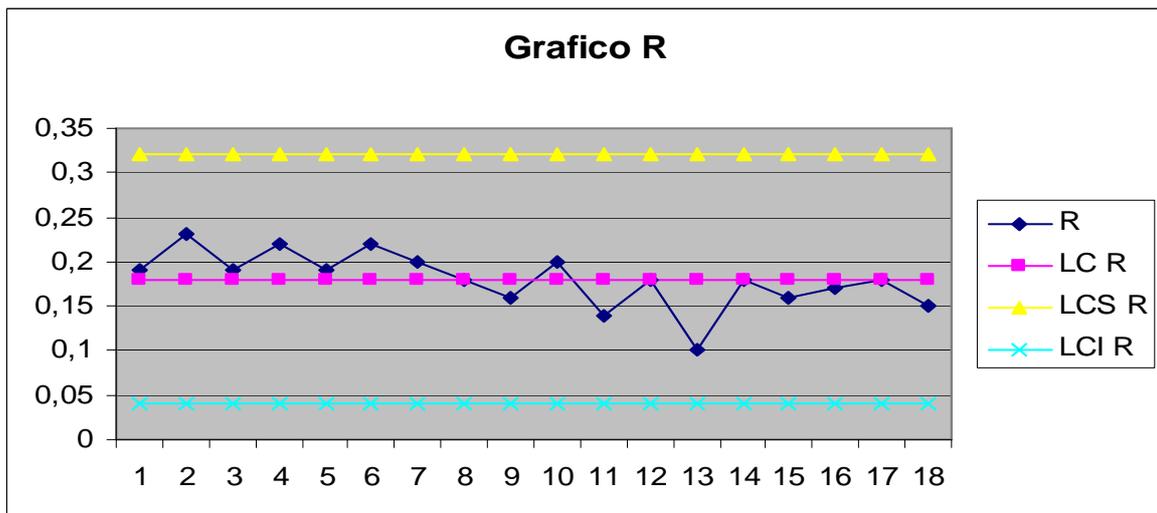
Gráfico de control X y R del experimento eliminando los datos que no se consideran válidos

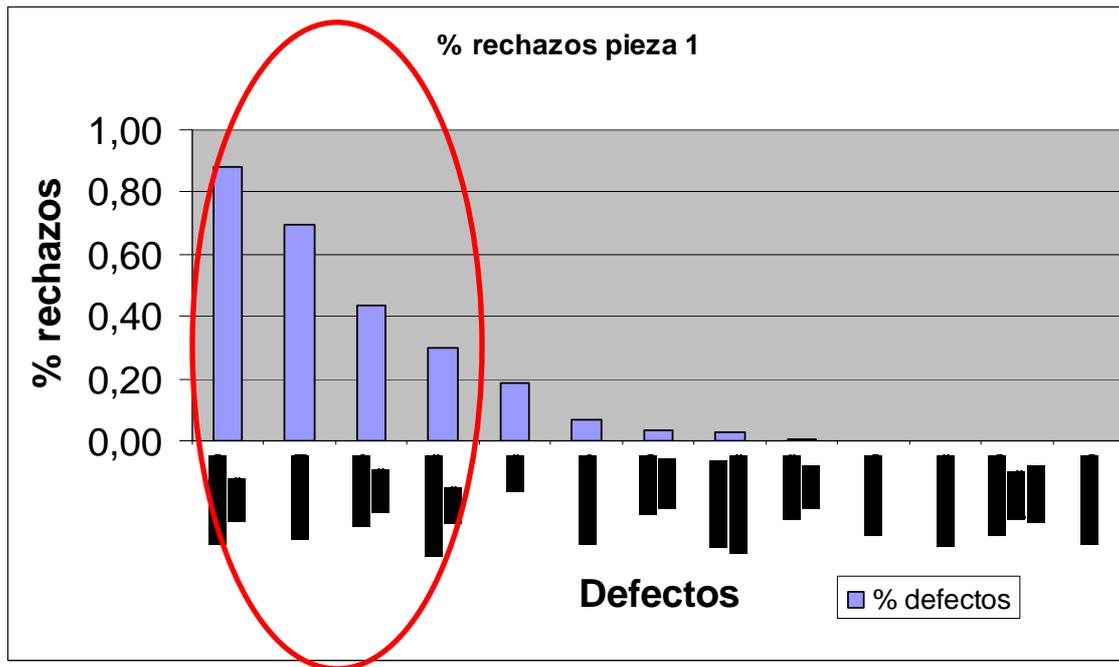
Agrupando los datos que se tienen de la pieza 1 en la siguiente tabla y mediante Pareto podemos observar que hay 4 defectos que acaparan el 88 % de los defectos, por lo que el AMFE se va a realizar sobre estos defectos. Si alguno de los otros defectos menos frecuentes fueran importantes también se debería realizar el AMFE, pero en principio no se estima que ninguno sea crítico.

Reprocesos	Totales	% en remakes	% en producción
Rechupados y huecos	190	33,63	0,88
Falta material	150	26,55	0,70
Fracturas o grietas	93	16,46	0,43
Delaminación de capas	64	11,33	0,30
Otros	40	7,08	0,19
Líneas de flujo	14	2,48	0,07
Parte con rebabas	7	1,24	0,03
Marcas de las barra eyectoras	6	1,06	0,03
Color más oscuro	1	0,18	0,00
Deformación	0	0,00	0,00
Puntos negros	0	0,00	0,00
Degradación por aire atrapado	0	0,00	0,00
Piel de naranja	0	0,00	0,00
Total	565	100,00	2,63
Producción	21509		
% remakes	2,63

Las defectos sobre los que se van a actuar son pues, rechupados y huecos, falta de material, fracturas o grietas y delaminación de capas.

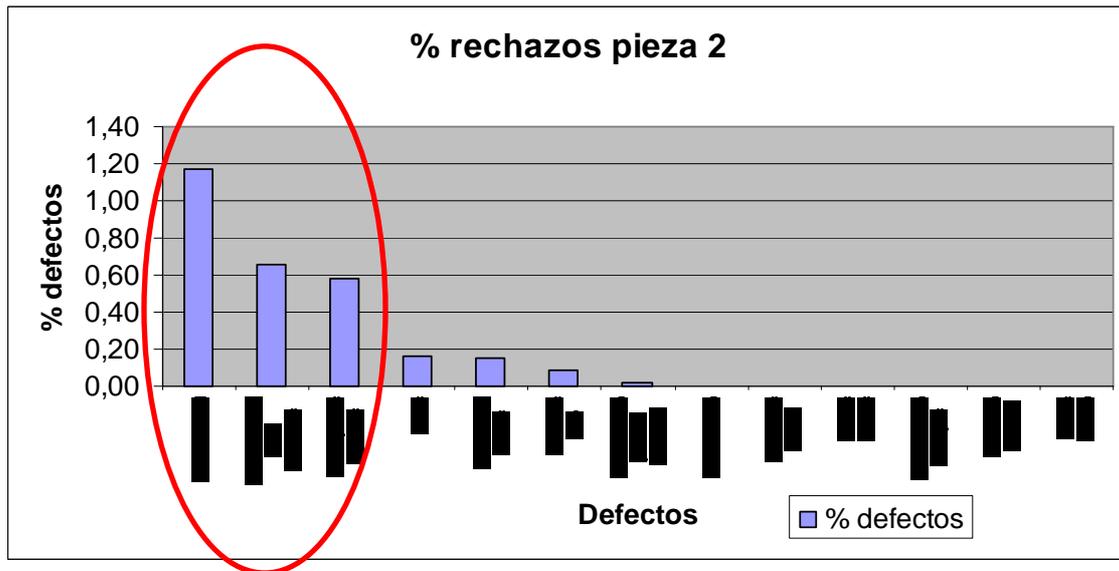
Agrupando los datos que se tienen de la pieza 2 en la siguiente tabla y mediante Pareto podemos observar que hay 3 defectos que acaparan el 85 % de los defectos, por lo que el AMFE se va a realizar sobre estos defectos. Si alguno de los otros defectos menos frecuentes fueran importantes también se debería realizar el AMFE, pero en principio no se estima que ninguno sea crítico.

Reprocesos	Totales	% en remakes	% en producción
Falta material	248	41,06	1,17
Marcas de las barra eyectoras	140	23,18	0,66
Rechupados y huecos	122	20,20	0,58
Otros	34	5,63	0,16
Fracturas o grietas	32	5,30	0,15
Líneas de flujo	19	3,15	0,09
Degradación por aire atrapado	5	0,83	0,02
Deformación	1	0,17	0,00
Color más oscuro	1	0,17	0,00
Puntos negros	1	0,17	0,00
Delaminación de capas	1	0,17	0,00
Parte con rebabas	0	0,00	0,00
Piel de naranja	0	0,00	0,00
Total	604	100,00	2,85
Producción	21165		
% remakes	2,85

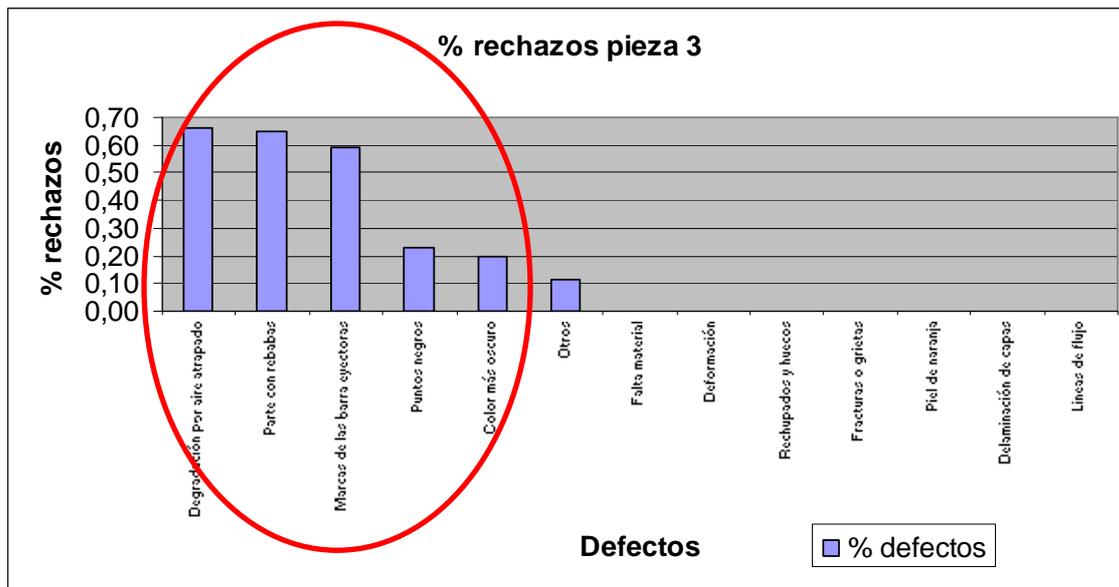
Agrupando los datos que se tienen de la pieza 3 en la siguiente tabla y mediante Pareto podemos observar que hay 5 defectos que acaparan el 95 % de los defectos, por lo que el AMFE se va a realizar sobre estos defectos. Si alguno de los otros defectos menos frecuentes fueran importantes también se debería realizar el AMFE, pero en principio no se estima que ninguno de los restantes sea crítico.

Reprocesos	Totales	% en remakes	% en producción
Degradación por aire atrapado	80	26,94	0,66
Parte con rebabas	79	26,60	0,65
Marcas de las barra eyectoras	72	24,24	0,59
Puntos negros	28	9,43	0,23
Color más oscuro	24	8,08	0,20
Otros	14	4,71	0,12
Falta material	0	0,00	0,00
Deformación	0	0,00	0,00
Rechupados y huecos	0	0,00	0,00
Fracturas o grietas	0	0,00	0,00
Piel de naranja	0	0,00	0,00
Delaminación de capas	0	0,00	0,00
Líneas de flujo	0	0,00	0,00
Total	297	100,00	2,45
Producción	12122		
% remakes	2,45

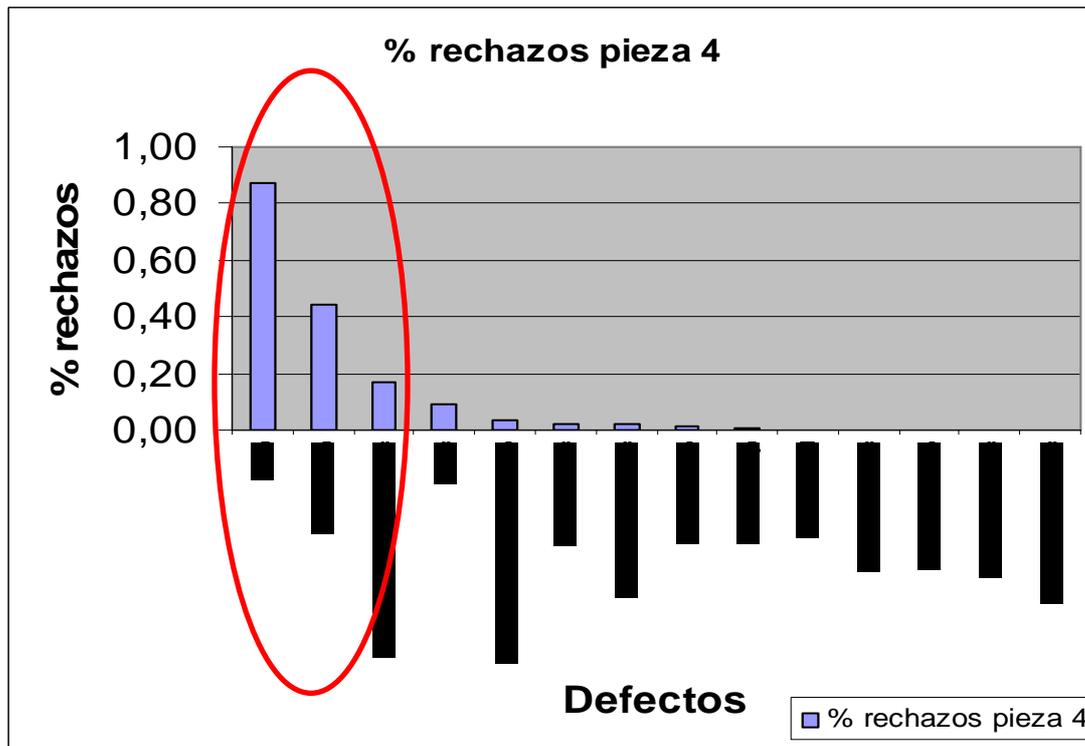
En la siguiente tabla se puede observar los resultados de julio.

Reprocesos	Totales	% en remakes	% en producción
Flash	107	51,94	0,87
Deformación	54	26,21	0,44
Marcas de las barra eyectoras	21	10,19	0,17
Otros	11	5,34	0,09
Degradación por aire atrapado	4	1,94	0,03
Puntos negros	3	1,46	0,02
Rechupados y huecos	3	1,46	0,02
Líneas de flujo	2	0,97	0,02
Piel de naranja	1	0,49	0,01
Falta material	0	0,00	0,00
Parte con rebabas	0	0,00	0,00
Color más oscuro	0	0,00	0,00
Fracturas o grietas	0	0,00	0,00
Delaminación de capas	0	0,00	0,00
Total	206	100,00	1,68
Producción	12236		
% remakes	1,68

En la tabla y el Pareto se observan que realmente el “flash” es el defecto más frecuente, así que se ha acertado al desglosar este apartado. Agrupando estos nuevos datos que se tienen de la pieza 4 en la tabla anterior y mediante Pareto podemos observar que hay 3 defectos que acaparan el 88 % de los defectos, por lo que el AMFE se va a realizar sobre estos defectos. Si alguno de los otros defectos menos frecuentes fueran importantes también se debería realizar el AMFE, pero en principio no se estima que ninguno de los restantes sea crítico.

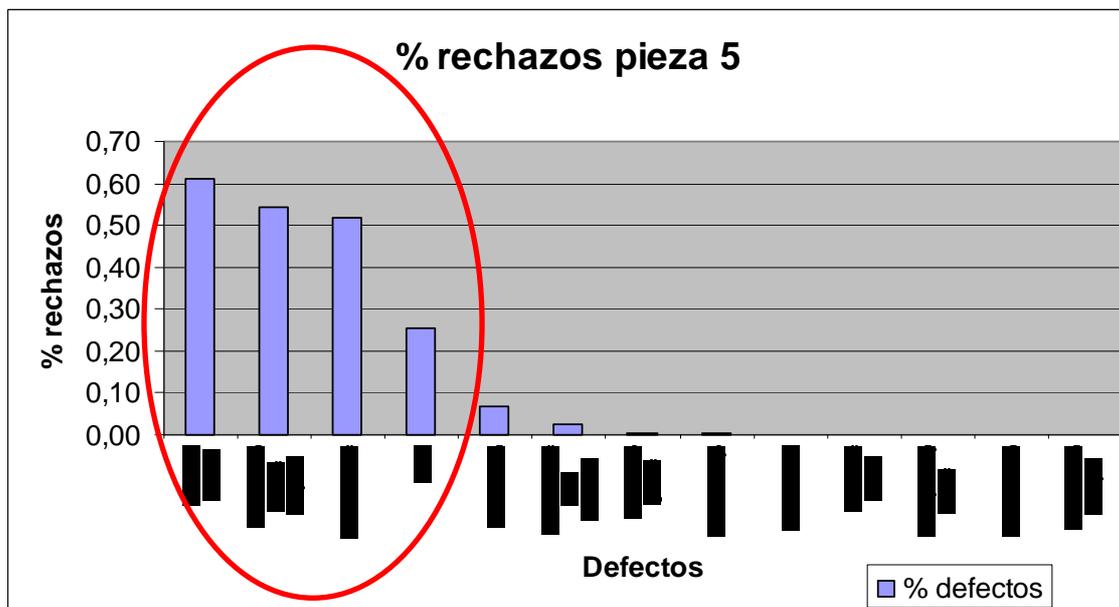
Reprocesos	Totales	% en remakes	% en producción
Parte con rebabas	101	30,06	0,61
Degradación por aire atrapado	90	26,79	0,54
Puntos negros	86	25,60	0,52
Otros*	42	12,50	0,25
Deformación	11	3,27	0,07
Marcas de las barra eyectoras	4	1,19	0,02
Fracturas o grietas	1	0,30	0,01
Líneas de flujo	1	0,30	0,01
Falta material	0	0,00	0,00
Color más oscuro	0	0,00	0,00
Rechupados y huecos	0	0,00	0,00
Piel de naranja	0	0,00	0,00
Delaminación de capas	0	0,00	0,00
Total	336	100,00	2,03
Producción	16555		
% remakes	2,03

*El 75 % de los rechazos englobados en otros se estiman englobados en "quemado de la pieza"

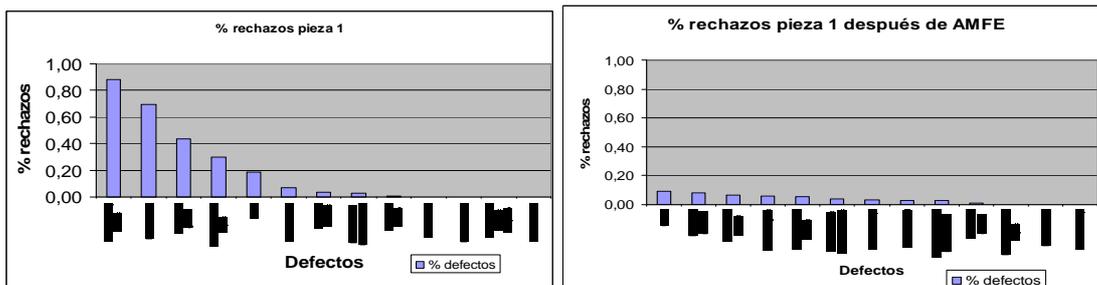
En la pieza 1 se ha pasado de un 2,63 % a un 0,49 %, incluyendo una gran mejora en todos los apartados sobre los que hemos actuado. Si nos fijamos en los valores de AMFE antes y después, se aprecia que todos los apartados han mejorado, aunque no tanto como los porcentajes, esto es debido a que se ha trabajado sobretodo en la disminución de la ocurrencia pero poco en la detección del defecto.

La diferencia entre antes y después se aprecia claramente si comparamos los Paretos de antes y después.

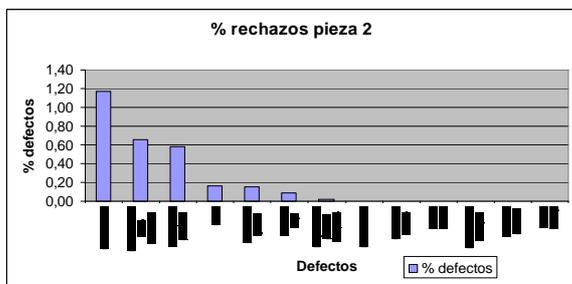
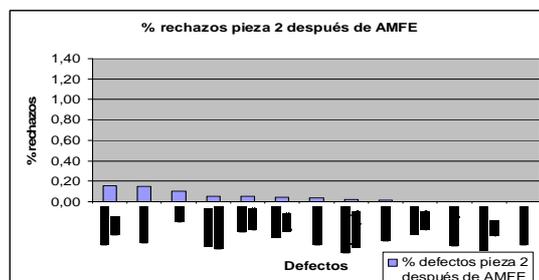
En la pieza 2 se ha pasado de un 2,85 % a un 0,64 %, incluyendo una gran mejora en todos los apartados sobre los que hemos actuado. Si nos fijamos en los valores de AMFE antes y después, se aprecia que todos los apartados han mejorado, aunque no tanto como los porcentajes, esto es debido a que se ha trabajado sobretodo en la disminución de la ocurrencia pero poco en la detección del defecto.

La diferencia entre antes y después se aprecia claramente si comparamos los Paretos de antes y después.

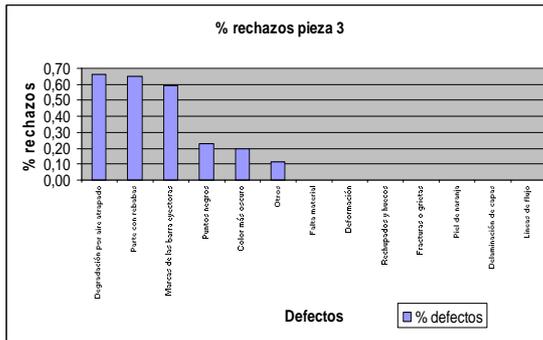
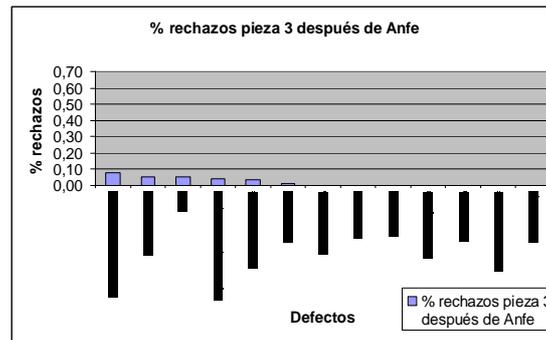
En la pieza 3 se ha pasado de un 2,45 % a un 0,28 %, incluyendo una gran mejora en todos los apartados sobre los que hemos actuado, por ejemplo por “color más oscuro” ya no se están rechazando piezas. Si nos fijamos en los valores de AMFE antes y después, se aprecia que todos los apartados han mejorado, especialmente en puntos negros y color más oscuro, el resto tienen unos niveles de mejora más bajo.

La diferencia entre antes y después se aprecia claramente si comparamos los Paretos de antes y después.

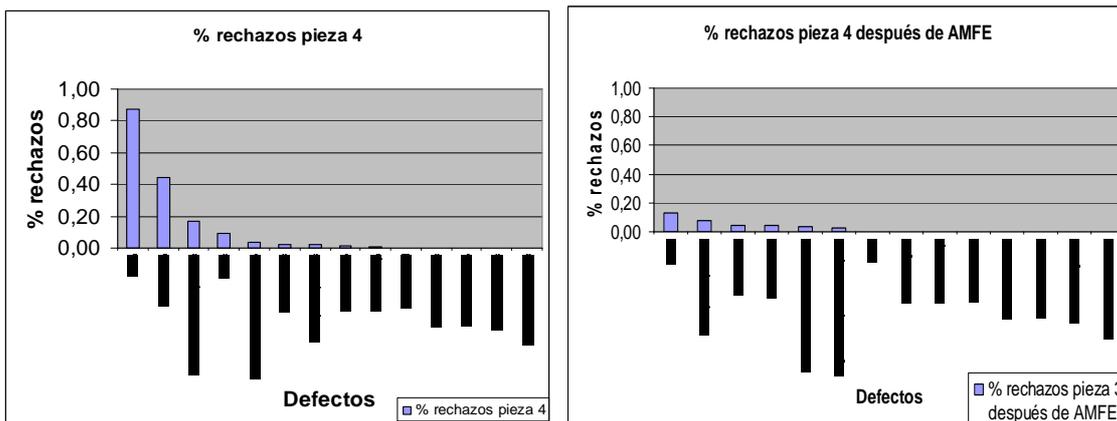
En la pieza 4 se ha pasado de un 1,68 % en julio (1,52 % en junio) a un 0,36 % en agosto, incluyendo una gran mejora en todos los apartados sobre los que hemos actuado. Cabe destacar el apartado “flash,” que era el más importante antes de realizar el AMFE, que con una simple acción de mejora, se ha logrado erradicar, ya que se han tenido 0 defectos en agosto. Si nos fijamos en los valores de AMFE antes y después, se aprecia que todos los apartados han mejorado, aunque no tanto como los porcentajes, esto es debido a que se ha trabajado sobretudo en la disminución de la ocurrencia pero poco en la detección del defecto.

La diferencia entre antes y después se aprecia claramente si comparamos los Paretos de antes y después.

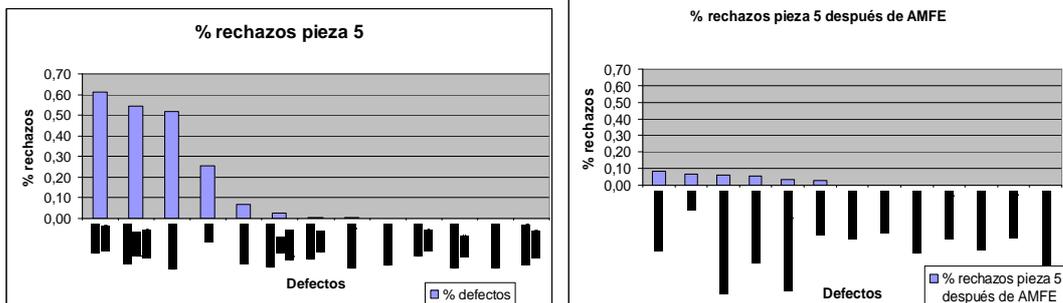
En la pieza 5 se ha pasado de un 2,03 % a un 0,33 %, mejorando claramente en todos los apartados, se ve que en “puntos negros” en el mes de agosto se han obtenido 0 defectos, esto también hace que en el AMFE pase de un NPR de 144 a 24. Lo mismo ocurre con “quemado de la pieza”, que obtiene una mejora tanto en % como en el NPR.

La diferencia entre antes y después se aprecia claramente si comparamos los Paretos de antes y después.

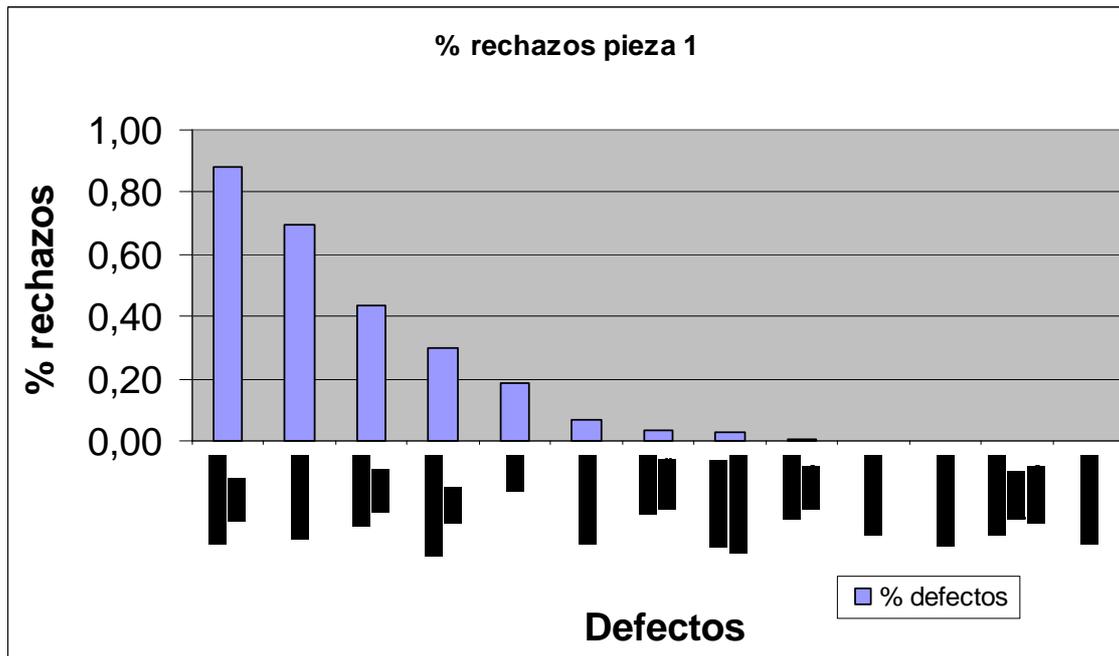
Pareto pieza 1 antes AMFE

Reprocesos	Totales	% en remakes	% en producción
Rechupados y huecos	190	33,63	0,88
Falta material	150	26,55	0,70
Fracturas o grietas	93	16,46	0,43
Delaminación de capas	64	11,33	0,30
Otros	40	7,08	0,19
Lineas de flujo	14	2,48	0,07
Parte con rebabas	7	1,24	0,03
Marcas de las barra eyectoras	6	1,06	0,03
Color más oscuro	1	0,18	0,00
Deformación	0	0,00	0,00
Puntos negros	0	0,00	0,00
Degradación por aire atrapado	0	0,00	0,00
Piel de naranja	0	0,00	0,00
total	565	100,00	2,63
Lote			
Moldes			
Producción	21509		
% remakes	2,63

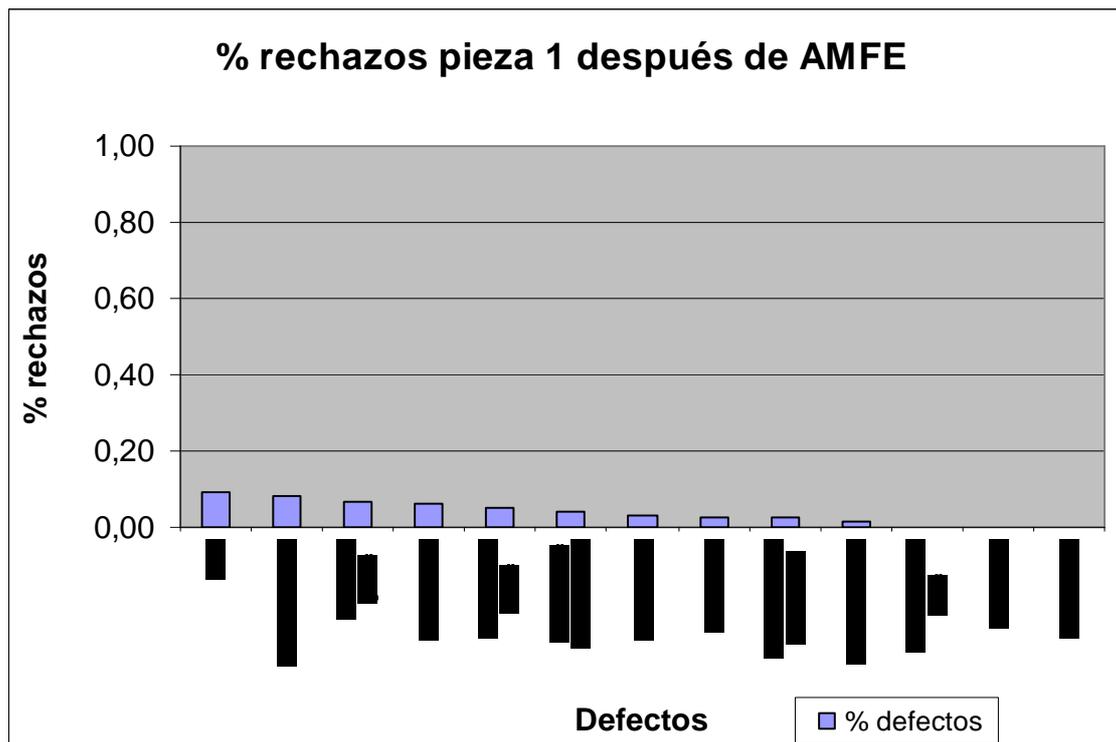
Pareto pieza 1 después de AMFE

Reprocesos	Totales	% en remakes	% en producción
Otros	14	18,92	0,09
Parte con rebabas	12	16,22	0,08
Fracturas o grietas	10	13,51	0,07
Puntos negros	9	12,16	0,06
Rechupados y huecos	8	10,81	0,05
Marcas de las barra eyectoras	6	8,11	0,04
Líneas de flujo	5	6,76	0,03
Falta material	4	5,41	0,03
Degradación por aire atrapado	4	5,41	0,03
Color más oscuro	2	2,70	0,01
Delaminación de capas	0	0,00	0,00
Deformación	0	0,00	0,00
Piel de naranja	0	0,00	0,00
Total	74	100,00	0,49
Producción	15032	Prod total	
% remakes	0,49	% medio remakes

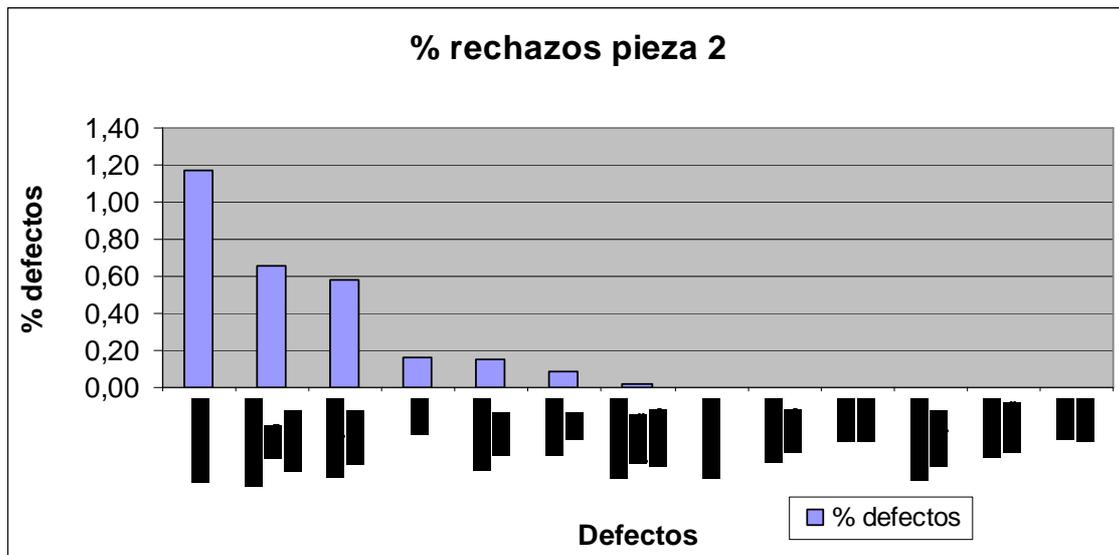
Pareto pieza 2 antes AMFE

Reprocesos	Totales	% en remakes	% en producción
Falta material	248	41,06	1,17
Marcas de las barra eyectoras	140	23,18	0,66
Rechupados y huecos	122	20,20	0,58
Otros	34	5,63	0,16
Fracturas o grietas	32	5,30	0,15
Lineas de flujo	19	3,15	0,09
Degradación por aire atrapado	5	0,83	0,02
Deformación	1	0,17	0,00
Color más oscuro	1	0,17	0,00
Puntos negros	1	0,17	0,00
Delaminación de capas	1	0,17	0,00
Parte con rebabas	0	0,00	0,00
Piel de naranja	0	0,00	0,00
total	604	100,00	2,85
Lote			
Moldes			
Producción	21165	Prod total	
% remakes	2,85	% medio remakes

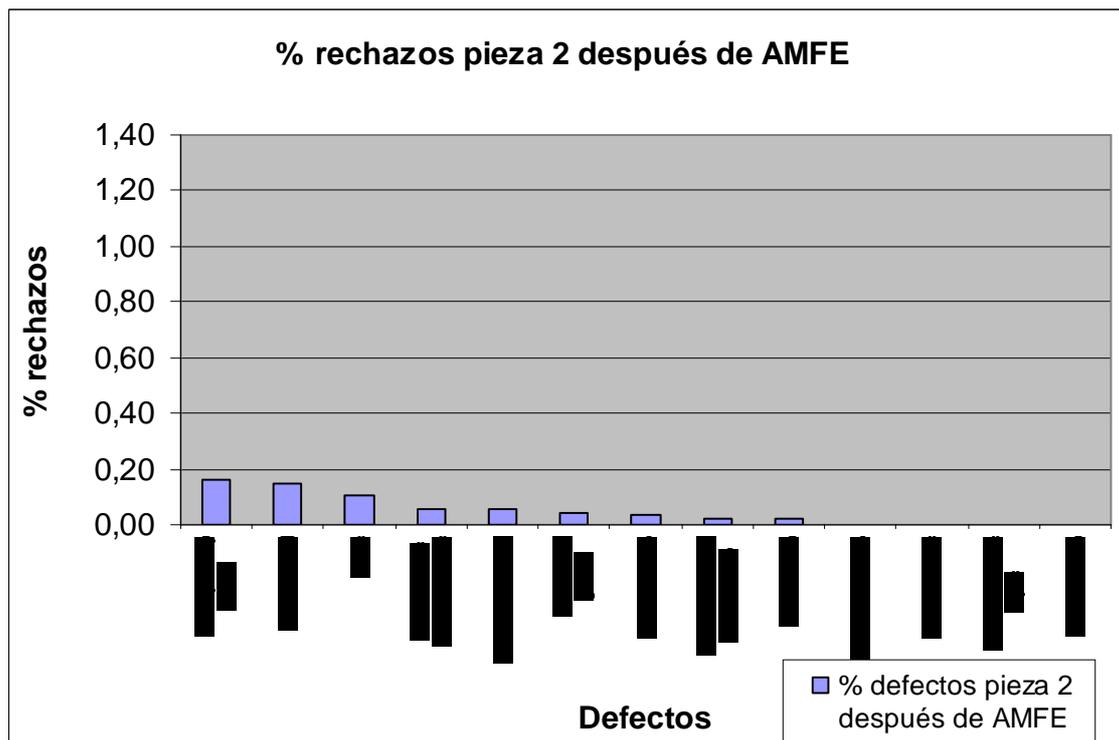
Pareto pieza 2 después de AMFE

Reprocesos	Totales	% en remakes	% en producción
Rechupados y huecos	36	24,83	0,16
Falta material	34	23,45	0,15
Otros	24	16,55	0,11
Marcas de las barra eyectoras	12	8,28	0,05
Parte con rebabas	12	8,28	0,05
Fracturas o grietas	10	6,90	0,04
Líneas de flujo	8	5,52	0,04
Degradación por aire atrapado	5	3,45	0,02
Deformación	4	2,76	0,02
Color más oscuro	0	0,00	0,00
Puntos negros	0	0,00	0,00
Delaminación de capas	0	0,00	0,00
Piel de naranja	0	0,00	0,00
Total	145	100,00	0,64
Producción	22500	Prod total	
% remakes	0,64	% medio remakes

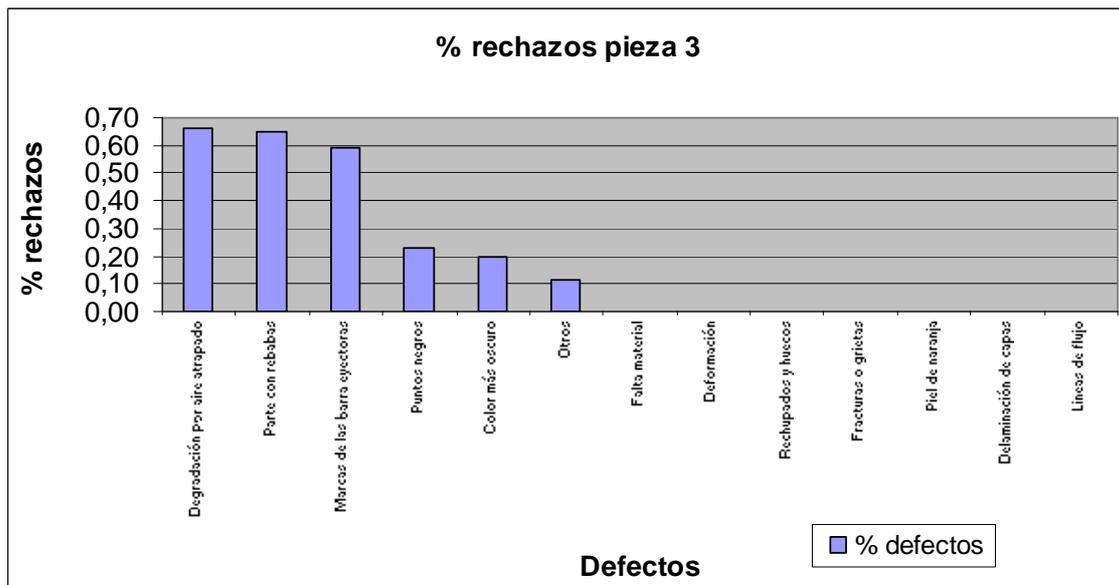
Pareto pieza 3 antes AMFE

Reprocesos	Totales	% en remakes	% en producción
Marcas de las barra eyectoras	12	29,27	0,08
Parte con rebabas	8	19,51	0,05
Otros	8	19,51	0,05
Degradación por aire atrapado	6	14,63	0,04
Rechupados y huecos	5	12,20	0,03
Puntos negros	2	4,88	0,01
Color más oscuro	0	0,00	0,00
Falta material	0	0,00	0,00
Deformación	0	0,00	0,00
Fracturas o grietas	0	0,00	0,00
Piel de naranja	0	0,00	0,00
Delaminación de capas	0	0,00	0,00
Líneas de flujo	0	0,00	0,00
Total	41	100,00	0,28
Producción	14852	Prod total	
% remakes	0,28	% medio remakes

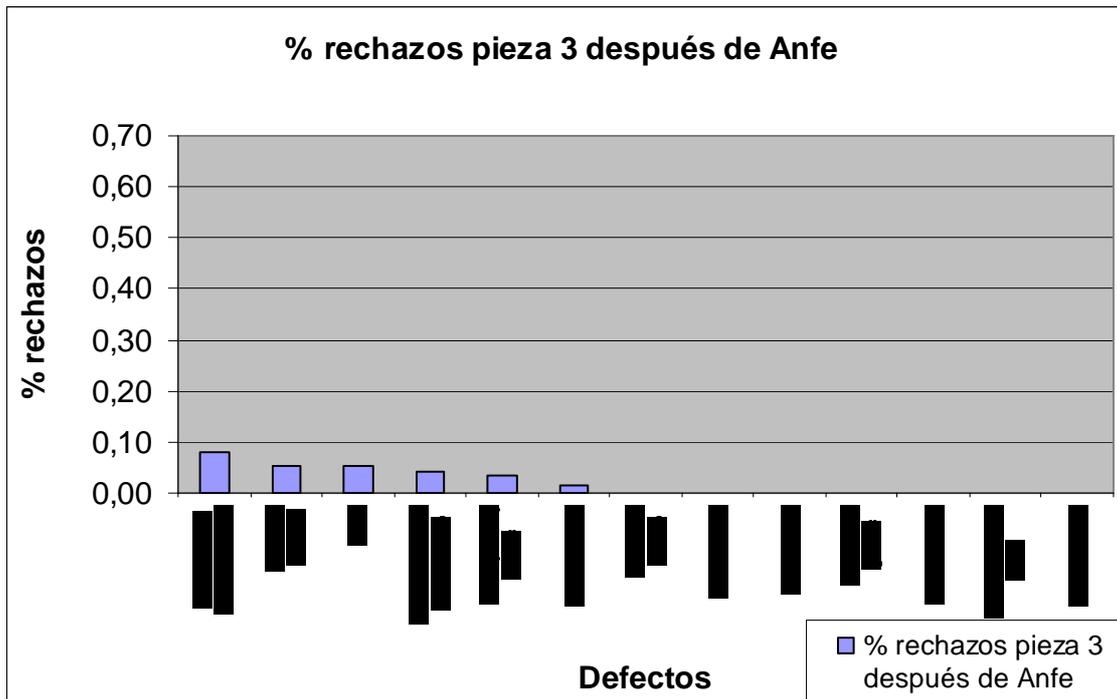
Pareto pieza 3 después de AMFE

Reprocesos	Totales	% en remakes	% en producción
Degradación por aire atrapado	80	26,94	0,66
Parte con rebabas	79	26,60	0,65
Marcas de las barra eyectoras	72	24,24	0,59
Puntos negros	28	9,43	0,23
Color más oscuro	24	8,08	0,20
Otros	14	4,71	0,12
Falta material	0	0,00	0,00
Deformación	0	0,00	0,00
Rechupados y huecos	0	0,00	0,00
Fracturas o grietas	0	0,00	0,00
Piel de naranja	0	0,00	0,00
Delaminación de capas	0	0,00	0,00
Lineas de flujo	0	0,00	0,00
total	297	100,00	2,45
Lote			
Moldes			
Producción	12122	Prod total	
% remakes	2,45	% medio remakes

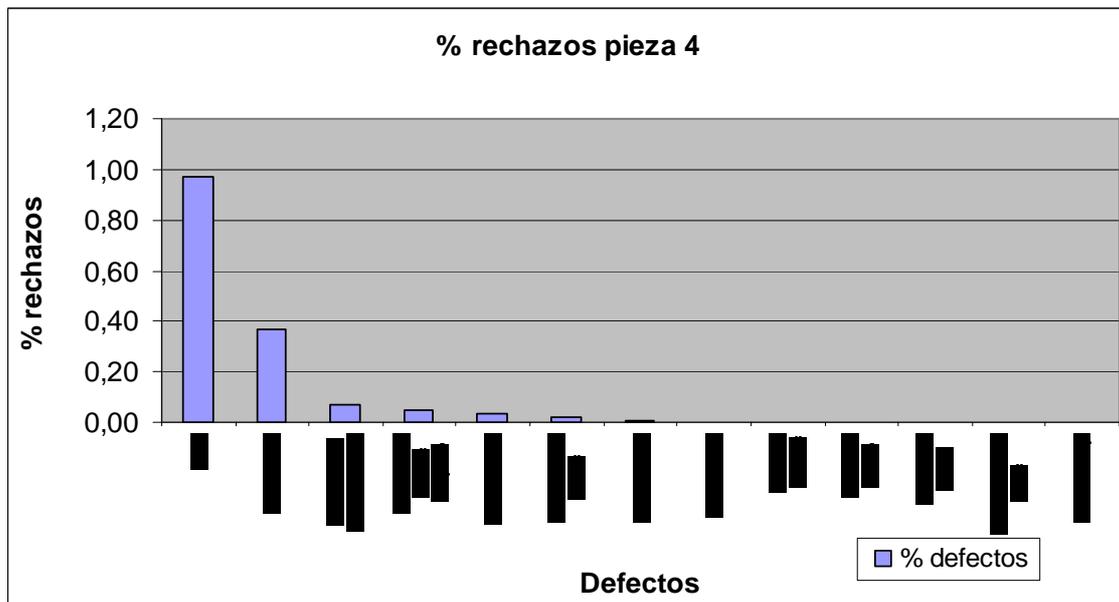
Pareto pieza 4 antes AMFE

Reprocesos	Totales	% en remakes	% en producción
Otros	123	64,06	0,97
Deformación	46	23,96	0,36
Marcas de las barra eyectoras	9	4,69	0,07
Degradación por aire atrapado	6	3,13	0,05
Puntos negros	4	2,08	0,03
Rechupados y huecos	3	1,56	0,02
Piel de naranja	1	0,52	0,01
Falta material	0	0,00	0,00
Parte con rebabas	0	0,00	0,00
Color más oscuro	0	0,00	0,00
Fracturas o grietas	0	0,00	0,00
Delaminación de capas	0	0,00	0,00
Lineas de flujo	0	0,00	0,00
total	192	100,00	1,52
Lote			
Moldes			
Producción	12623	Prod total	
% remakes	1,52	% medio remakes

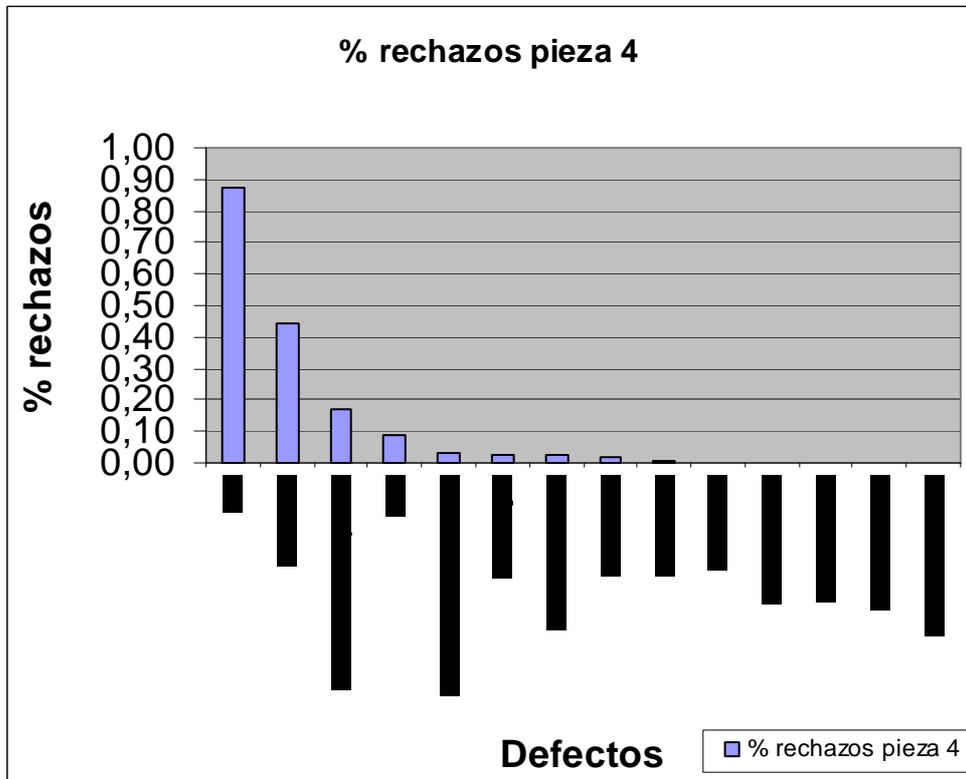
Pareto pieza 4 antes de AMFE con datos de julio

Reprocesos	Totales	% en remakes	% en producción
Flash	107	51,94	0,87
Deformación	54	26,21	0,44
Marcas de las barra eyectoras	21	10,19	0,17
Otros	11	5,34	0,09
Degradación por aire atrapado	4	1,94	0,03
Puntos negros	3	1,46	0,02
Rechupados y huecos	3	1,46	0,02
Lineas de flujo	2	0,97	0,02
Piel de naranja	1	0,49	0,01
Falta material	0	0,00	0,00
Parte con rebabas	0	0,00	0,00
Color más oscuro	0	0,00	0,00
Fracturas o grietas	0	0,00	0,00
Delaminación de capas	0	0,00	0,00
Total	206	100,00	1,68
Lote			
Moldes			
Producción	12236	Prod total	
% remakes	1,68	% medio remakes

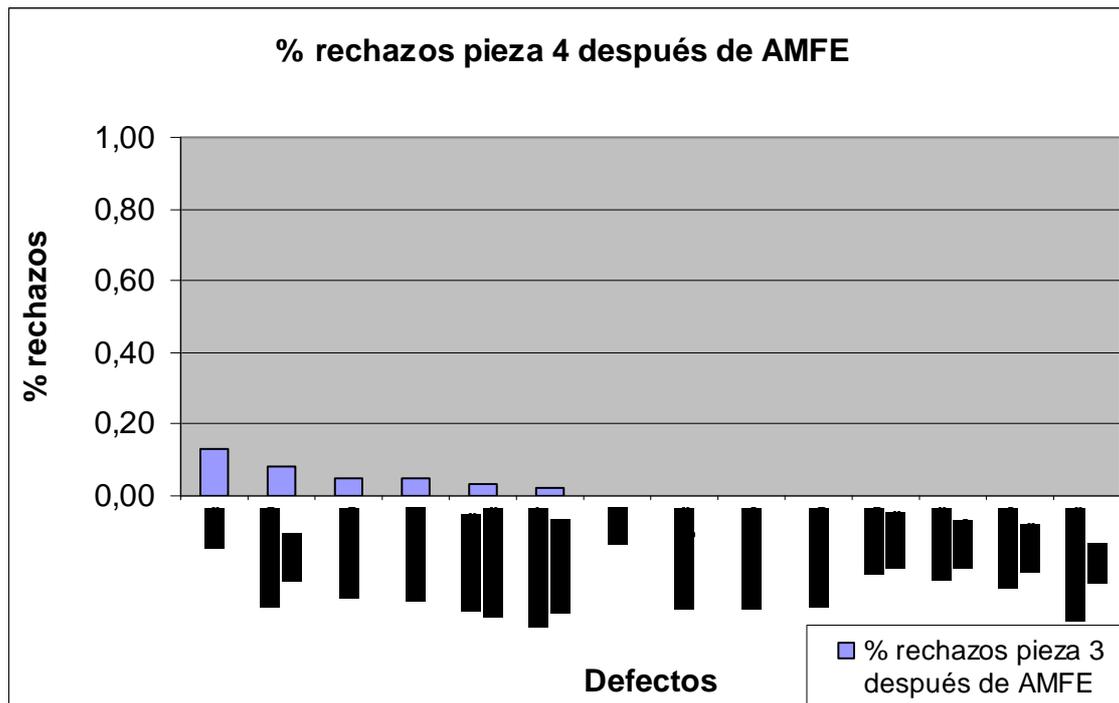
Pareto pieza 4 después de AMFE

Reprocesos	Totales	% en remakes	% en producción
Otros	11	35,48	0,13
Rechupados y huecos	7	22,58	0,08
Deformación	4	12,90	0,05
Falta material	4	12,90	0,05
Marcas de las barra eyectoras	3	9,68	0,04
Degradación por aire atrapado	2	6,45	0,02
Flash	0	0,00	0,00
Puntos negros	0	0,00	0,00
Líneas de flujo	0	0,00	0,00
Piel de naranja	0	0,00	0,00
Parte con rebabas	0	0,00	0,00
Color más oscuro	0	0,00	0,00
Fracturas o grietas	0	0,00	0,00
Delaminación de capas	0	0,00	0,00
Total	31	100,00	0,36
Producción	8564	Prod total	
% remakes	0,36	% medio remakes

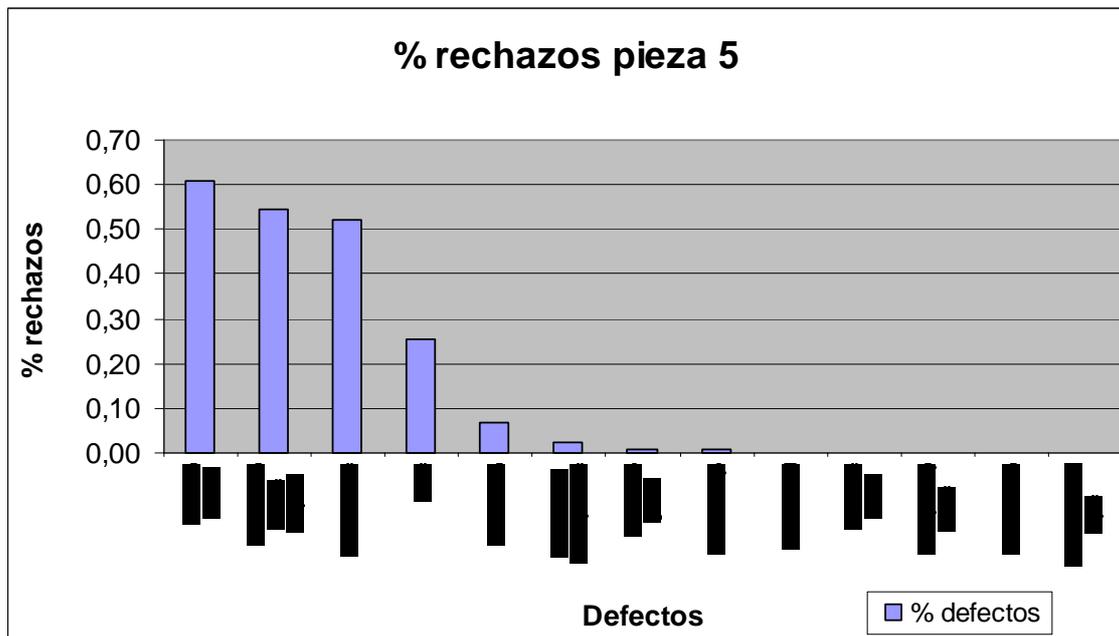
Pareto pieza 5 antes AMFE

Reprocesos	Totales	% en remakes	% en producción
Parte con rebabas	101	30,06	0,61
Degradación por aire atrapado	90	26,79	0,54
Puntos negros	86	25,60	0,52
Otros	42	12,50	0,25
Deformación	11	3,27	0,07
Marcas de las barra eyectoras	4	1,19	0,02
Fracturas o grietas	1	0,30	0,01
Lineas de flujo	1	0,30	0,01
Falta material	0	0,00	0,00
Color más oscuro	0	0,00	0,00
Rechupados y huecos	0	0,00	0,00
Piel de naranja	0	0,00	0,00
Delaminación de capas	0	0,00	0,00
Total	336	100,00	2,03
Lote			
Moldes			
Producción	16555	Prod total	
% remakes	2,03	% medio remakes
