DANIEL LIGORRED LOBE
PROYECTO FIN DE CARRERA
INGENIERÍA TÉCNICA INDUSTRIAL MECÁNICA
CURSO 2011-12

ANEXOS CASO 1

1. ENUNCIADO Y RESOLUCIÓN

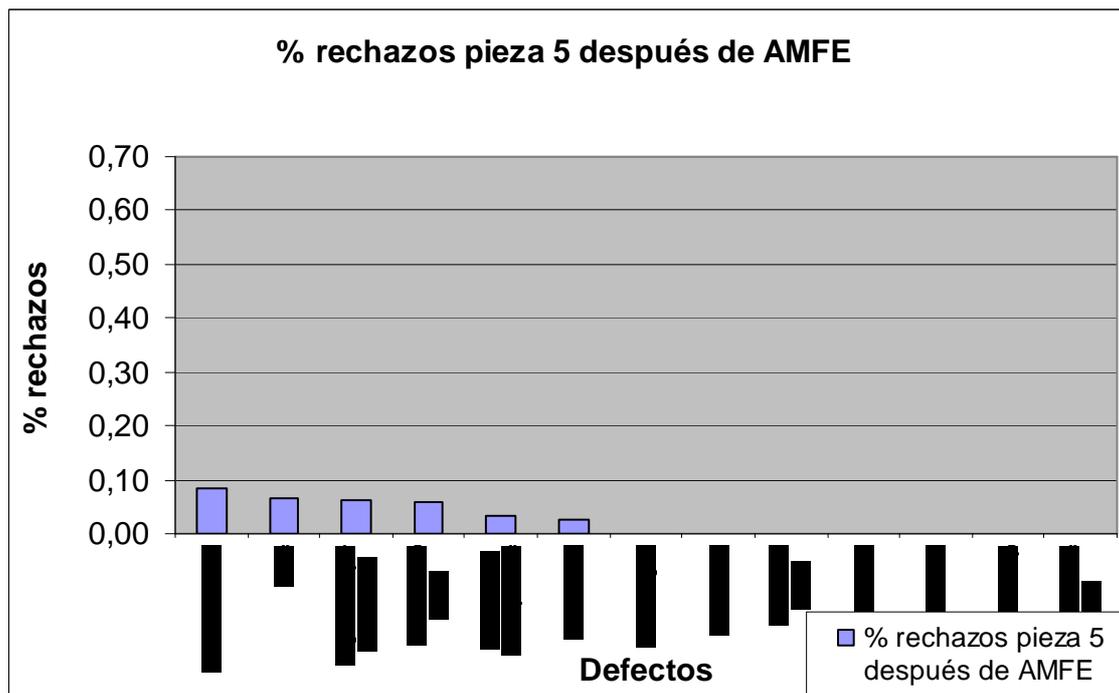
Pareto pieza 5 después de AMFE

Reprocesos	Totales	% en remakes	% en producción
Parte con rebabas	16	25,40	0,08
Otros	13	20,63	0,07
Degradación por aire atrapado	12	19,05	0,06
Rechupados y huecos	11	17,46	0,06
Marcas de las barra eyectoras	6	9,52	0,03
Falta material	5	7,94	0,03
Puntos negros	0	0,00	0,00
Deformación	0	0,00	0,00
Fracturas o grietas	0	0,00	0,00
Líneas de flujo	0	0,00	0,00
Color más oscuro	0	0,00	0,00
Piel de naranja	0	0,00	0,00
Delaminación de capas	0	0,00	0,00
Total	63	100,00	0,33
Producción	19354	Prod total	
% remakes	0,33	% medio remakes
