Trabajo de campo en un tramo del río Mijares

por Alfredo Ollero Ojeda, Miguel Sánchez Fabre, Pedro Valverde Ferrer

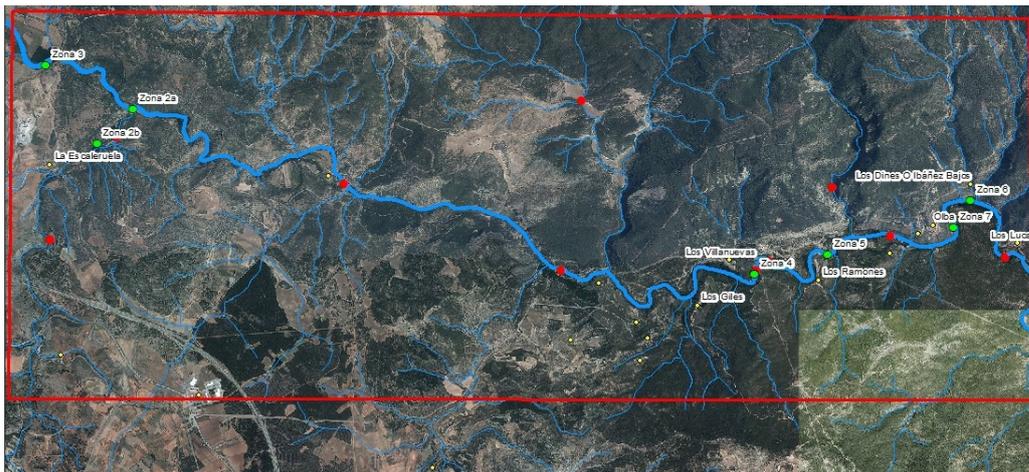
Datos obtenidos del Instituto Geográfico Nacional y del Ministerio de Agricultura, Pesca, Alimentación y Medio Ambiente

Elaborado por Pedro Valverde Ferrer

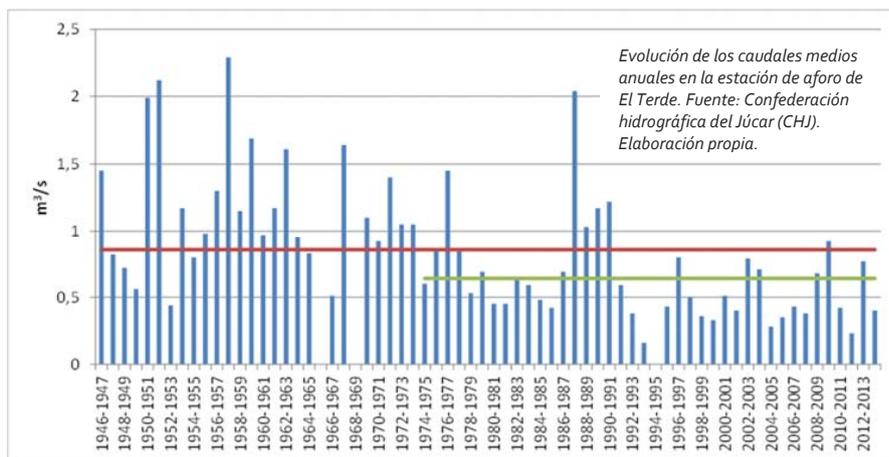
Los datos de caudal medio anual del Mijares en el Terde permiten constatar una elevada irregularidad interanual, propia del ámbito mediterráneo en el que se ubica su cuenca. El coeficiente de irregularidad se cifra en 14,31, con el mayor registro en el año hidrológico 1957/58 (2,29 m³/s) y el menor en 1993/94 (0,16 m³/s). Cabe destacar que la mayor parte de los caudales medios anuales correspondientes a las décadas de los cincuenta, sesenta y primera parte de los setenta están por encima del módulo. Por el contrario desde mitad de los años setenta hasta la actualidad son muy pocos los años en los que se supera dicho módulo. Además, desde el comienzo de la década de los noventa los caudales anuales quedan muy lejos del módulo establecido para todo el periodo con registros. Si se calcula el módulo para el periodo 1975/76 a 2013/14 su valor desciende hasta 0,64 m³/s.

no se ha llegado a incrementar demasiado cuando el río abandona el territorio turolense y llega al embalse de Arenós. Así, en el aforo de El Terde se alcanza un caudal medio anual de 0,86 m³/s, equivalente a 1,29 l/km²·s, durante el periodo de 1946/47 a 2013/14. Por su parte, en la cola del Embalse de Arenós los valores de caudal medio anual y caudal específico medio anual se fijan en 4,52 m³/s y 3,24 l/km²·s para el periodo de 1990/91 a 2013/14. El incremento se debe esencialmente a la aportación realizada por el río Albetosa, que con un caudal medio anual de 1,29 m³/s, para el periodo 1911/12 a 1983/84, muestra una significativa caudaliosidad (11,81 l/km²·s) para una reducida cuenca de 315 km². Hay que advertir que los datos de este aforo (Horcajo) del Albetosa presentan una importante laguna temporal (1944/45 a 1964/65) y la propia Confederación Hidrográfica del Júcar advierte de su mal funcionamiento durante los dos últimos años con registros.

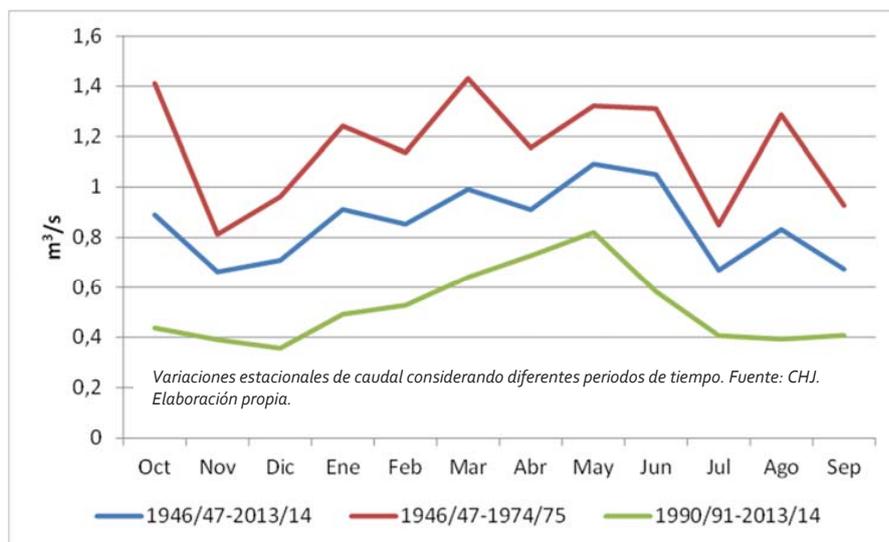
Tanto en el aforo del río Mijares en El Terde como en el del río Albetosa en Horcajo, la variación estacional de caudal viene marcada por continuos altibajos, con numerosas fases de aguas altas y bajas, que se identifican plenamente con un régimen de tipo mediterráneo. Las precipitaciones de marzo marcan el periodo principal de aguas altas, en tanto que la escasez de precipitaciones de noviembre y julio determinan que estos dos meses compartan la asignación como periodos principales de aguas bajas. Es llamativo como las tormentas de agosto consiguen romper la situación de julio e incluso conducir a un periodo de aguas altas.

Al comparar los caudales medios mensuales del Mijares en El Terde para el periodo 1946/47 a 1974/75 y para todo el tiempo con registros, 1946/47 a 2013/14, resulta relevante que no se aprecia un cambio de régimen pero sí un descenso de los caudales de todos los meses al considerar todo el periodo, evidentemente determinado por la menor presencia de agua en las décadas más recientes. El descenso de caudal sí se acompaña de variaciones en el régimen si consideramos exclusivamente el lapso de tiempo 1990/91 a 2013/14.
