Los edificios de la antigua Casa Tutelar del Buen Pastor y el convento de Santa María de Jerusalén en Zaragoza, un patrimonio de obligada conservación con futuro incierto

**The buildings of the former Tutelary House of the Good Shepherd
and the convent of Santa Maria de Jerusalem in Saragossa,
a heritage that must be preserved but with an uncertain future**

MÓNICA VÁZQUEZ ASTORGA*

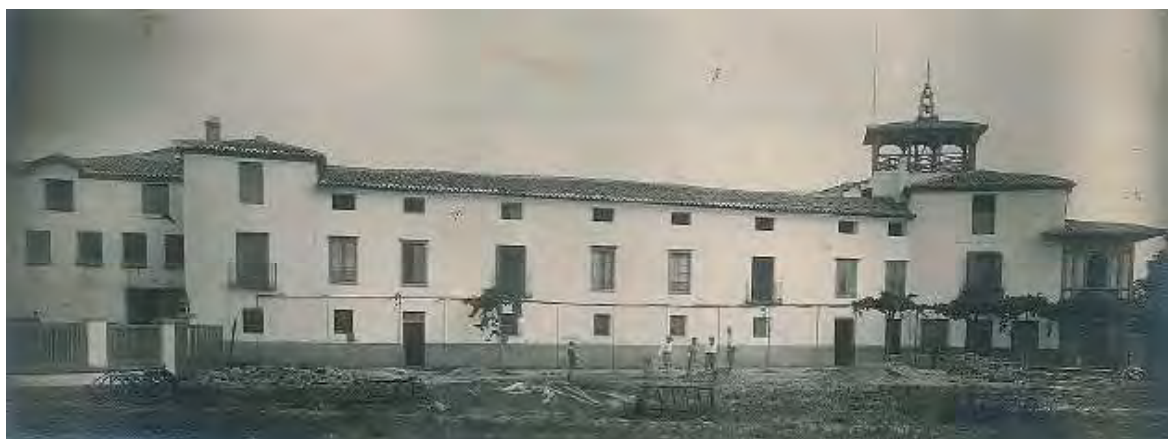
Fig. 2. Exterior del centro del Buen Pastor en la antigua Torre Ramona, 1921 (ABAU).

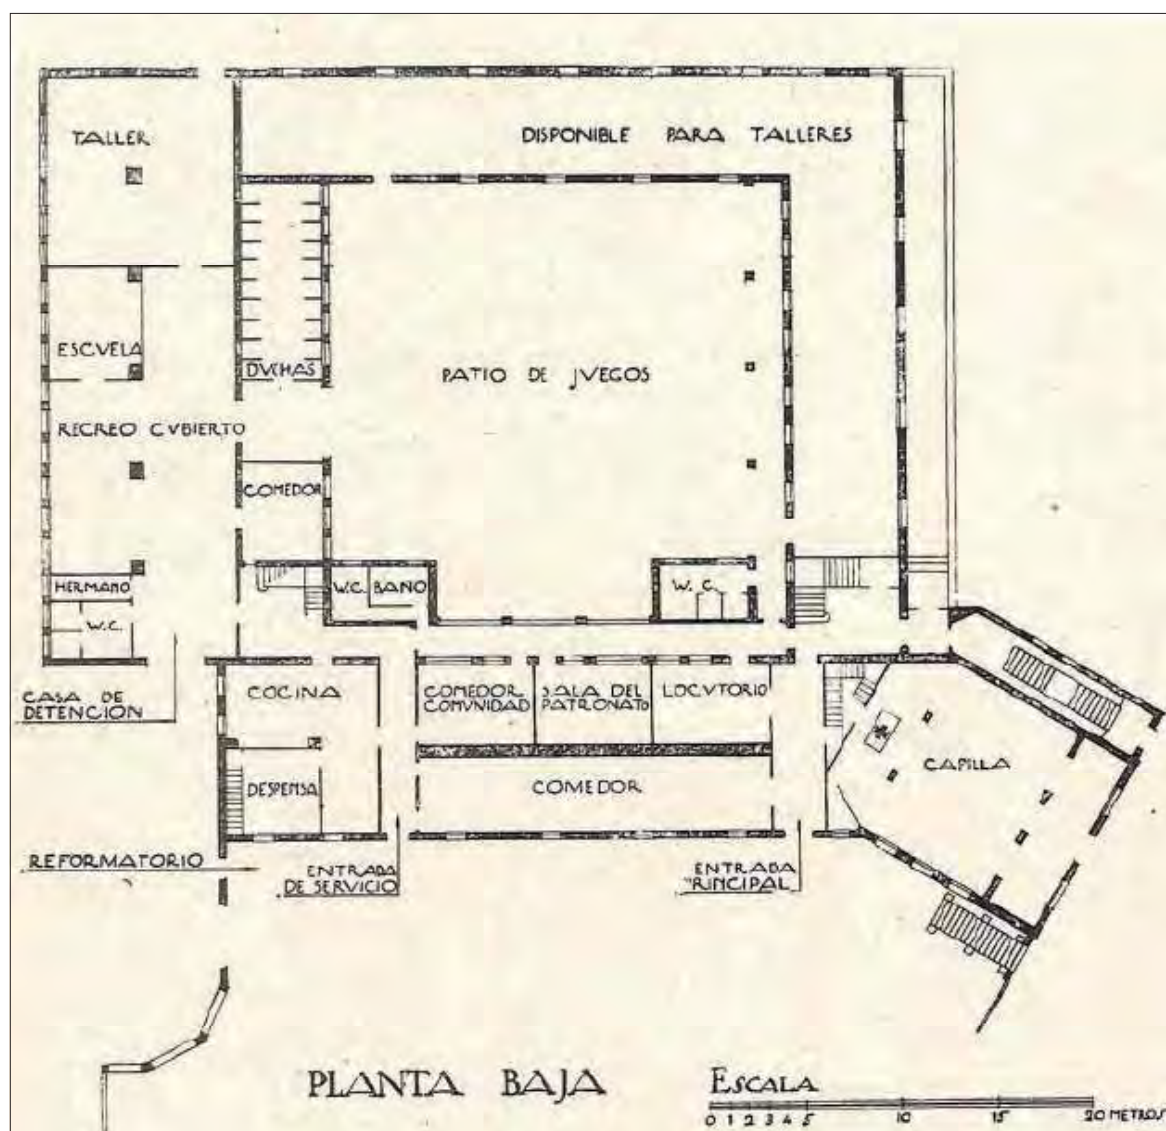
Fig. 3. Plano. Planta baja del Buen Pastor, 1921 (ABAU).

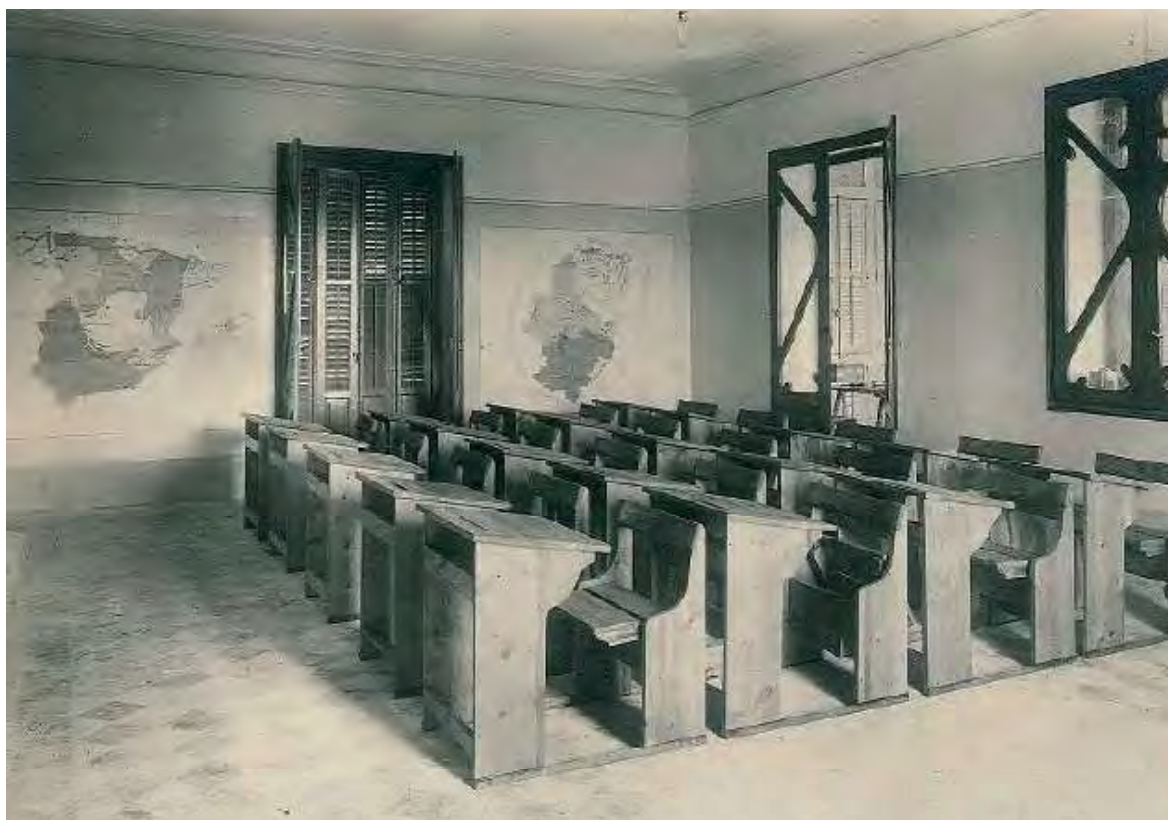
Fig. 4. Escuela del Buen Pastor, 1921 (ABAU).

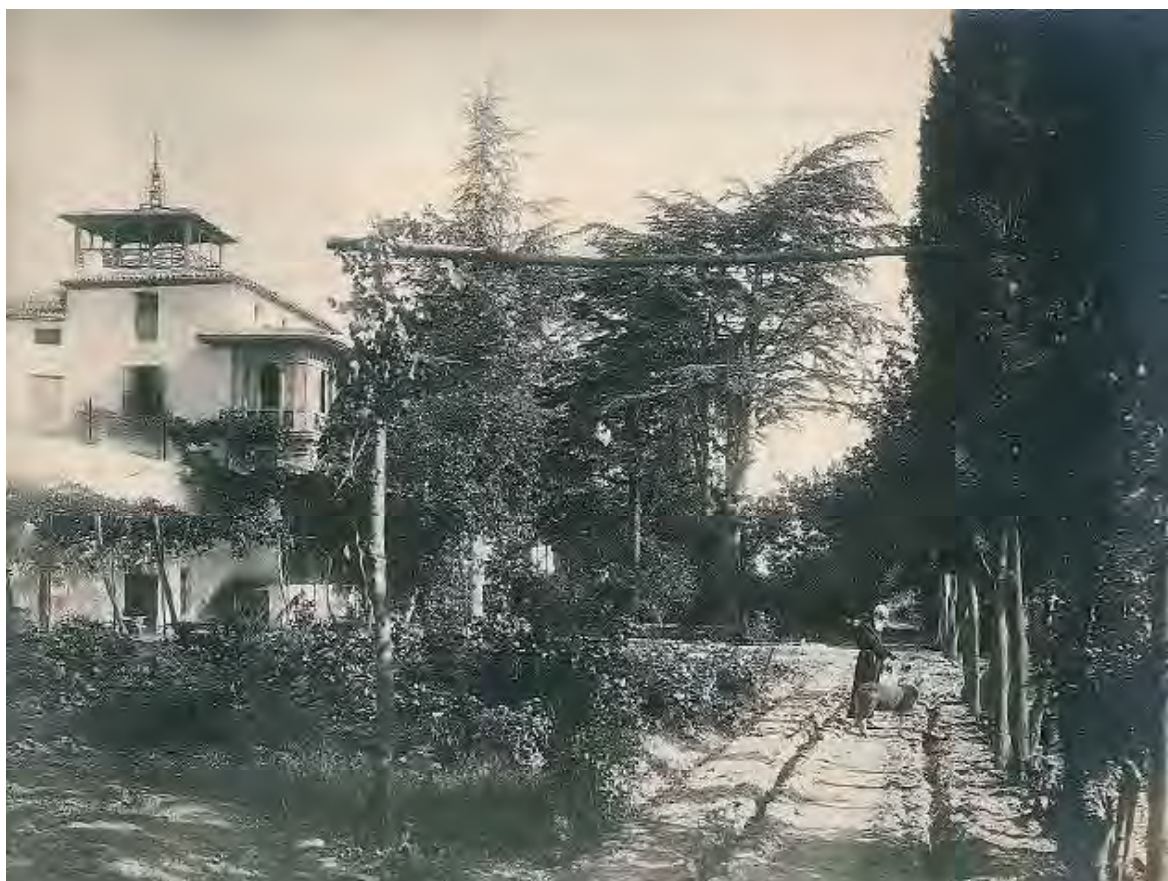
Fig. 5. Vista parcial de la huerta del Buen Pastor, 1921 (ABAU).

alpargatería, agricultura, jardinería, etc.) para una adecuada formación profesional, los dormitorios, las celdas para la comunidad religiosa o los baños y duchas para la práctica higiénica. En total, unos 1.400 metros de edificación y un amplio jardín (para gimnasia y reuniones de confraternidad) y huerta [fig. 5].

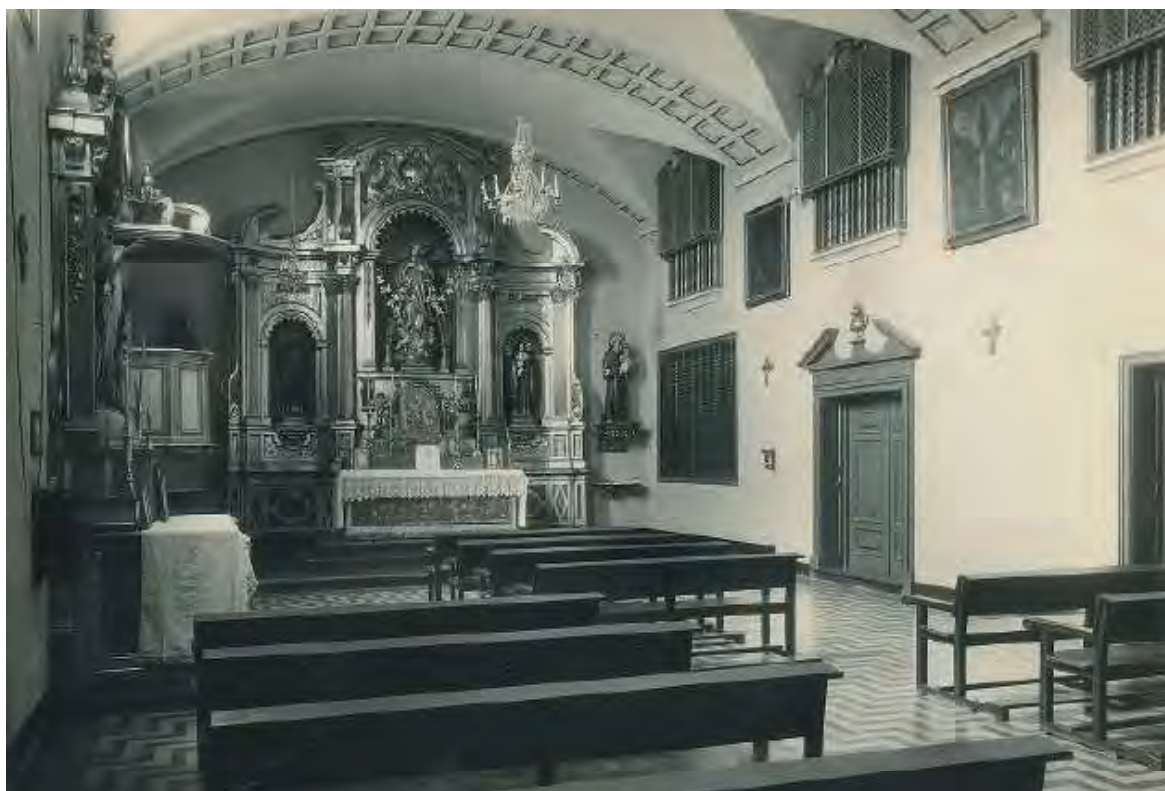
Fig. 13. Vista del interior de la iglesia del convento de Santa María de Jerusalén, septiembre de 1943 (ABAU).

Y su sucesora, sor María Natividad Aríz, ultimó, el 29 de octubre de 1942, con el arquitecto los detalles correspondientes al altar mayor de la iglesia [figs. 13 y 14]:

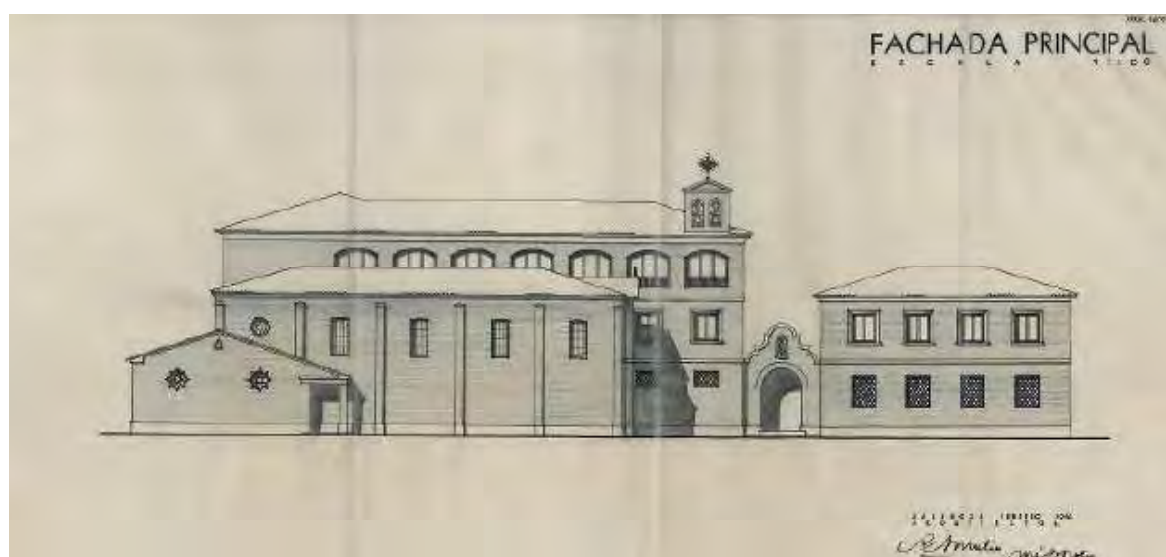
Fig. 15. Fachada principal del convento de Santa María de Jerusalén, por los arquitectos Regino y José Borobio Ojeda, febrero de 1941 (ABAU).

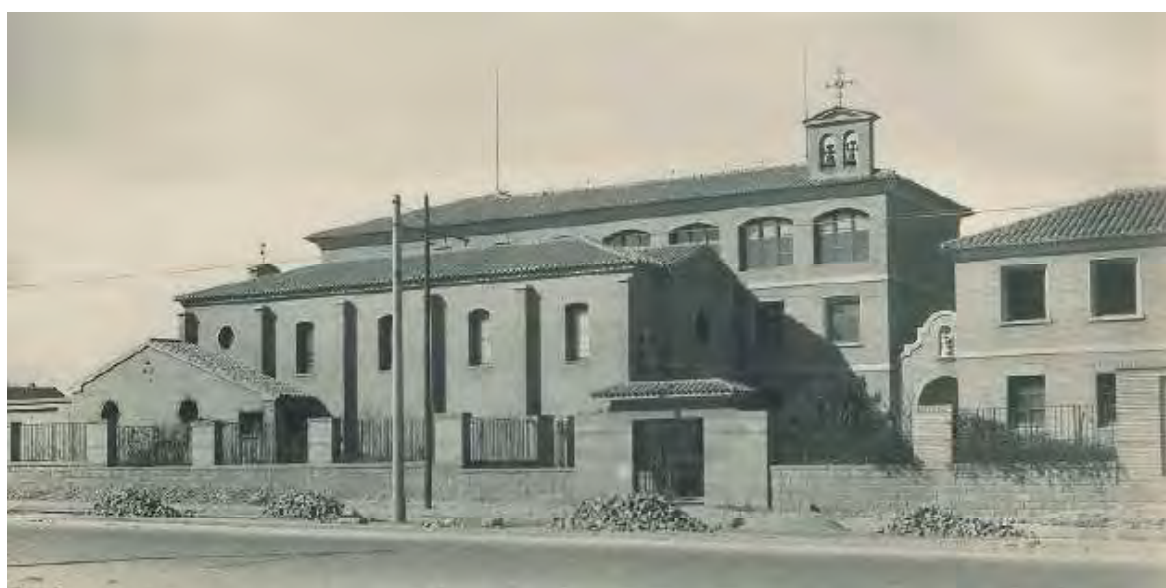
Fig. 16. Detalle del cerramiento del convento de Santa María de Jerusalén, 1950 (ABAU).
