**LA INTERVENCIÓN DE FRANCISCO ÍÑIGUEZ ALMECH EN LA
PARROQUIETA DE LA SEO (ZARAGOZA, 1935-1936).
UN EJEMPLO DE LAS CONTRADICCIONES EXISTENTES EN
LA RESTAURACIÓN MONUMENTAL ESPAÑOLA**

**THE INTERVENTION OF FRANCISCO ÍÑIGUEZ ALMECH IN
THE PARROQUIETA DE LA SEO (ZARAGOZA, 1935-1936).
AN EXAMPLE OF THE CONTRADICTIONS EXISTING IN THE
RESTORATION OF SPANISH MONUMENTS**

ASCENSIÓN HERNÁNDEZ MARTÍNEZ
Universidad de Zaragoza

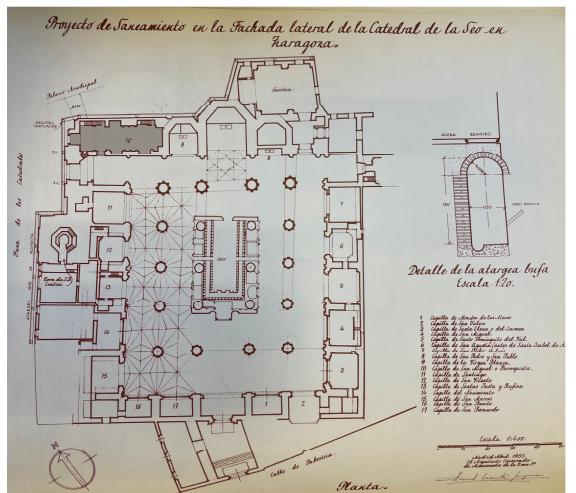
Fig. 2. Planta de la catedral de San Salvador de La Seo, Zaragoza. Plano del arquitecto Manuel Lorente Junquera, 1955, en ocre está señalada la disposición de la Parroquieta en el templo.

La Parroquieta tiene planta rectangular, resultando algo desproporcionada en su forma, puesto que es excesivamente estrecha para su longitud. Presenta

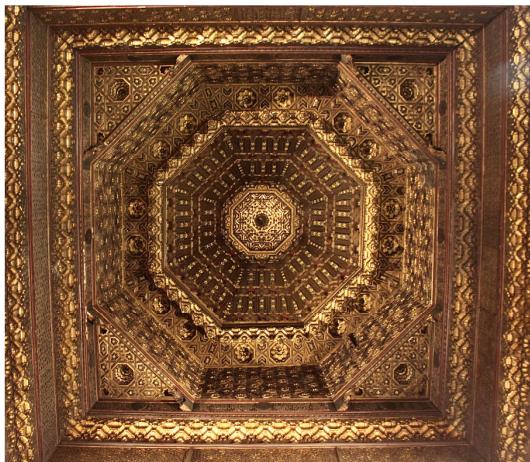
Fig. 3. Techumbre mudéjar situada en la cabecera de la Parroquieta, catedral de San Salvador de La Seo, Zaragoza. Estado actual.
Foto de la autora.

una nave “con dos tramos cubiertos mediante las únicas bóvedas de crucería simple volteadas en piedra en la ciudad de Zaragoza que han llegado hasta nuestros días”⁴ y un presbiterio recto, En la cabecera, tras una arquería triple de arcos apuntados que actúa de elemento de separación, se dispone la extraordinaria techumbre mudéjar, una armadura de limas moamares de planta octogonal sobre planta cuadrada, con una riquísima decoración de mocárabes, que el historiador Gonzalo M. Borrás Gualis, máximo experto en el mudéjar aragonés, atribuía a profesionales foráneos⁵. Para los especialistas, se trata de “La obra de carpintería mudéjar del siglo XIV más importante de Aragón”⁶.

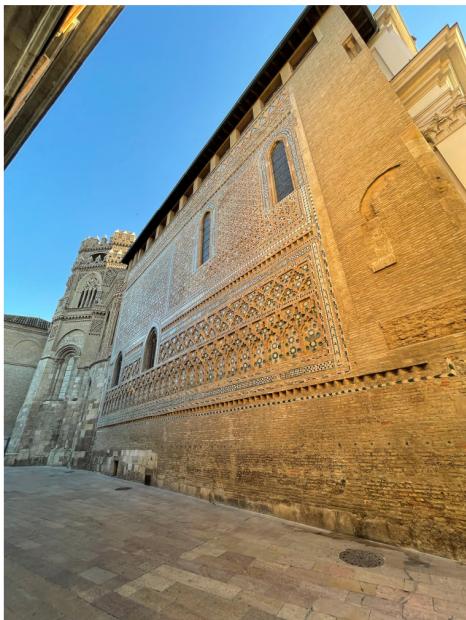
Fig. 4. Muro exterior de la Parroquia, catedral de San Salvador de La Seo, Zaragoza. Estado actual. Foto de la autora.

cerámica aplicada en la que dominan los tonos azules, verdes, blancos, rojos y ocres, que se debe a la colaboración entre artesanos locales y dos maestros sevillanos, Garcí y Lop Sánchez, que dan lugar a una obra única por la mezcla de tradiciones artísticas locales y foráneas.

Al exterior destaca el muro **considerado** de manera unánime como “una de las obras capitales del mudéjar aragonés”⁹. Consiste este en un gran tapiz de ladrillo decorado con arcos mixtilíneos, rombos y composiciones lobuladas, donde se combinan elementos geo-métricos realizados en ladrillo en resalte y

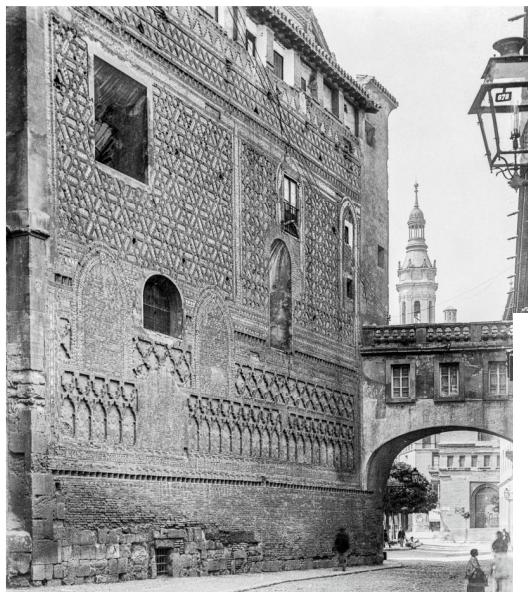
Fig. 5. Muro exterior de la Parroquia, catedral de San Salvador de La Seo, Zaragoza. Estado previo a la restauración de Íñiguez Almech, aprox. Años 20 siglo XX Autor: anónimo.

“repleta ahora de huecos cerrados primitivos y otros abiertos modernamente de la manera más desastrada. Además se halla en estado de suciedad lamentable. Es necesaria por tanto la obra de limpieza, pero al mismo tiempo se hace preciso determinar cuales de las ventanas primitivas es posible abrir y de las modernas cerrar, lo cual necesita previamente de una exploración interna que determine forma y situación de la cubierta primera de la capilla, falseada ahora por una bóveda moderna. Esta exploración es de mayor importancia pues quizá defina algo más de esta cubierta primera que pudo ser continuación del artesonado conocidísimo que aun existe sobre la capilla mayor y que es de máxima importancia.”²²

“Las obras han puesto de manifiesto la posibilidad de remiendo del muro cerrando las ventanas nuevas, abriendo las viejas, que subsisten todas, y recomendando y recalzando el resto, cosa factible sin detrimento ninguno de su carácter, rehaciendo los lazos de ladrillo y sin reponer la cerámica desaparecida.

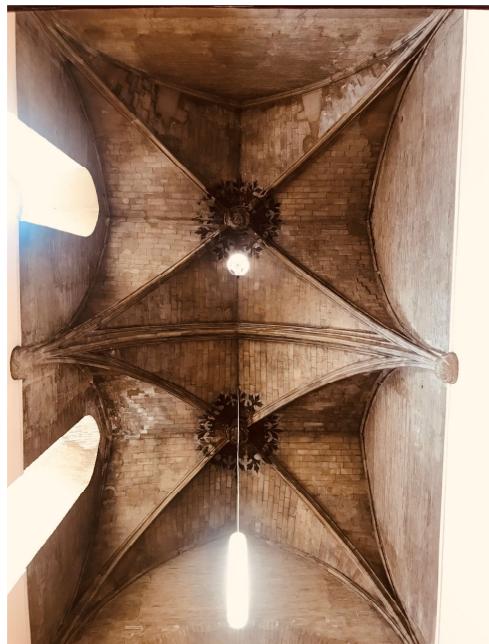
Fig. 6. Bóvedas de crucería descubiertas en la restauración de Íñiguez Almech, cubren el cuerpo de la nave de la Parroquia, catedral de San Salvador de La Seo, Zaragoza. Estado actual. Foto de la autora.

Al interior ha sido hallada encima de la bóveda neoclásica otra gótica de piedra con las armas de D. Lope Fernández de Luna, Arzobispo de Zaragoza, que fue quien costeó esta capilla para su sepulcro, de modo que puede devolverse a la capilla su forma primera sin género alguno de duda.

La bóveda está completa en lo esencial, aunque mutilada en parte, fácilmente reponible, pero que ha hecho necesario su apeo y que obliga a continuar las obras.

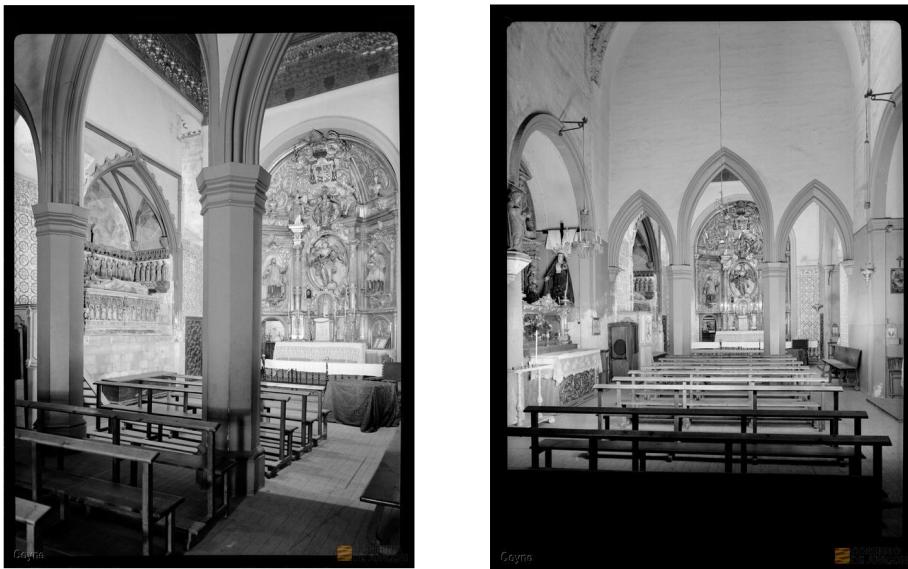
Fig. 7. Vistas interiores de la Parroquia, desde el muro de los pies hacia la cabecera, donde se observa la triple arquería construida por Íñiguez Almech. Foto: Estudio Coyne. Fuente: Archivo Histórico Provincial de Zaragoza.

El descubrimiento de las bóvedas planteaba una dificultad añadida: la transición de la nave a la cabecera, donde se situaba la techumbre mudéjar y el sepulcro. Montreal Tejada explicaba la solución ideada por Íñiguez consistente en separar ambas zonas por una pantalla de tres arcos apuntados.

Ha colocado esos tres arcos de paso que veis en la fotografía, adoptando la fórmula de las iglesias mudéjares de Tobed, Torralba de Ribota, Morata de Jiloca y otras, que de esta manera comunican su presbiterio, de planta rectangular, con el resto del templo.”²⁶

Resulta obvio que en este punto el arquitecto iba más allá de las evidencias encontradas en el templo, materializando un elemento (su hipótesis acerca de cómo podía haber estado resuelta la transición entre ambos espacios), a partir del estudio de construcciones similares contemporáneas. Como sostenía Montreal Tejada, “Si no fue así la capilla de San Miguel de la Seo, pudo serlo con grandes probabilidades. En todo caso, su conjunto es perfecto de estilo.”²⁷

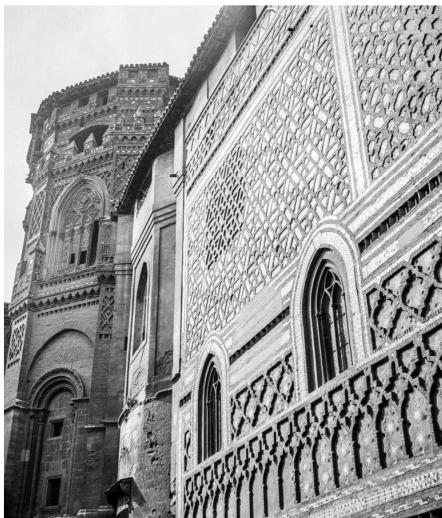
Fig. 8. Detalle del muro exterior de la Parroquia donde se observa el completamiento de la trama decorativa en ladrillo realizado por Íñiguez Almech. 1964. Fotógrafo: Erika Groth-Schmachtenberger.

Como evidencia la comparación entre el antes y el después de la tarea de Íñiguez, este arquitecto se dedicó a cerrar los vanos que no correspondían a la fase original del muro, abriendo algunos que habían sido tapados (el segundo por la derecha en altura), y en cuanto al tratamiento decorativo, optó por reintegrar formalmente la trama decorativa de ladrillo en resalte, dado que constituía una de las características definitorias del muro y su pérdida suponía una alteración sustancial del conjunto, pero decidió no reponer la cerámica desaparecida al considerar, probablemente, que esto no resultaba fundamental en la percepción de la obra y que una acción tal falsearía la integridad histórica del monumento. Tal actitud sin duda responde a los criterios adoptados por la escuela conservadora española en los años veinte del siglo pasado, en la que se formó Íñiguez bajo el magisterio del historiador Manuel Gómez Moreno. Una

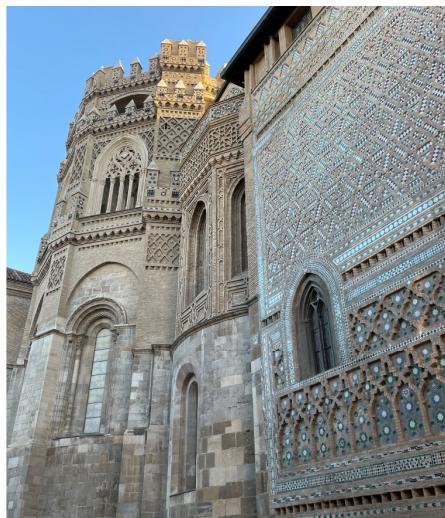
Fig. 9. Detalle del muro exterior de la Parroquia donde se observa cómo se ha completado toda la cerámica en la parte restaurada por Íñiguez Almech. Estado actual. Foto de la autora.

que faltaban¹⁹. En este caso, a pesar de que se distinguen por la inserción de la letra R, Álvaro Zamora considera que “la reintegración de la totalidad de la cerámica no era necesaria, pues sin ella se entendía igualmente bien el monumento, y con ella han quedado eliminadas las huellas del paso del tiempo sobre el muro, testimonios que no deben borrarse en una buena restauración (ahora todo parece nuevo).”²⁰

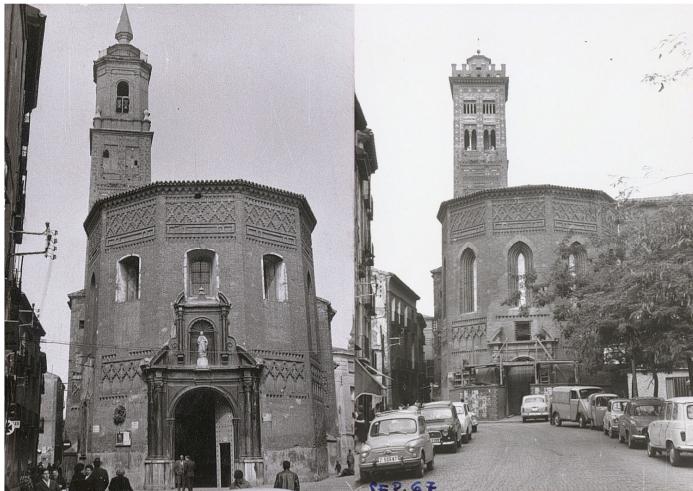
Fig. 10. Imágenes inéditas tomadas en 1967 por los arquitectos Ramiro Moya e Íñiguez Almech durante el proceso de desmonte y reconstrucción del tercer cuerpo de la torre mudéjar de la iglesia parroquial de la Magdalena (Zaragoza). Fuente: Archivo General de la Administración (AGA), Ministerio de Vivienda (04) 117.004 signatura 51/11937.
