Trabajo Fin de Grado

Informe histórico-artístico de la iglesia de
Villanueva de Jalón (Chodes, Zaragoza)

Facultad de Filosofía y Letras
2015

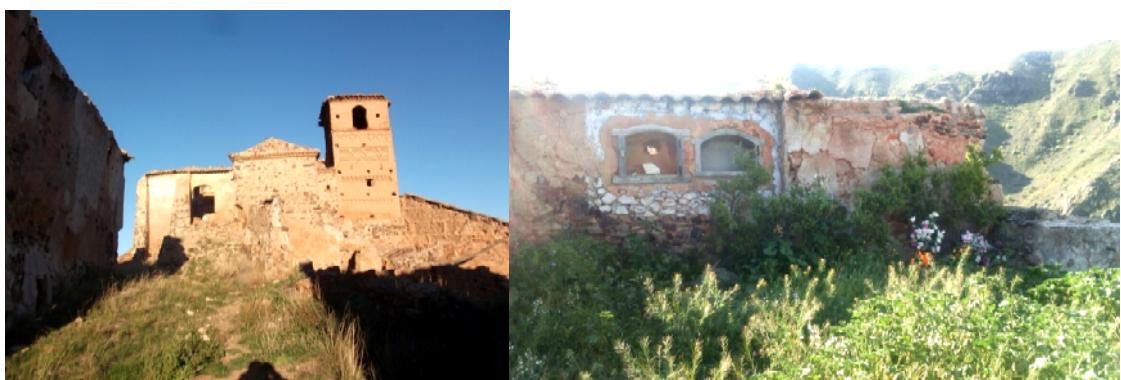
Fig. 1. Villanueva de Jalón, exterior de la iglesia de Santa María de la Huerta desde el SE, Ainhoa Carazo Valero, abril de 2015. Fig. 2. Villanueva de Jalón, restos del cementerio, Ainhoa Carazo Valero, abril de 2015.

Fig. 1 La iglesia se sitúa en la zona más alta de la población, solo superada por las ruinas del castillo, que se alzan sobre un promontorio rocoso¹⁷. La iglesia culmina un caserío adaptado a las irregularidades del terreno, de casas de adobe y tapial que se agrupan en torno a una calle principal que desemboca en las escaleras que dan acceso de la iglesia.

Fig. 2 Se emplaza sobre un espacio limitado, de forma que cabecera y torre se sitúan prácticamente al borde del barranco. Detrás, adosado a su muro norte, se encuentra el cementerio, aún hoy se conservan algunos nichos y un pequeño edificio con la sala de preparación del cadáver. Ante la iglesia, próxima a ella, está la antigua casa del cura.

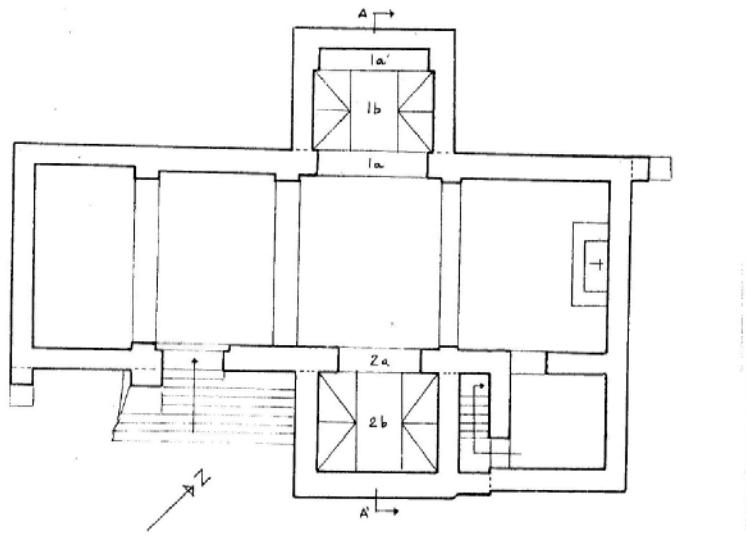
Fig. 3. Villanueva de Jalón, planta de la iglesia de Villanueva de Jalón, Ana Isabel Pétriz Aso y Agustín Sanmiguel Mateo. 1991. *Pétriz Aso, A. I. y Sanmiguel Mateo, Actas del V simposio internacional de mudéjarismo.*

cuadrada, situada en el lado sur, se encuentra adosada a la cabecera y enlaza con la capilla meridional mediante un cuerpo estrecho y bajo²¹.

Al exterior, la iglesia presenta dos contrafuertes ataludados a los pies y, a continuación, el acceso en arco de medio punto rebajado²².

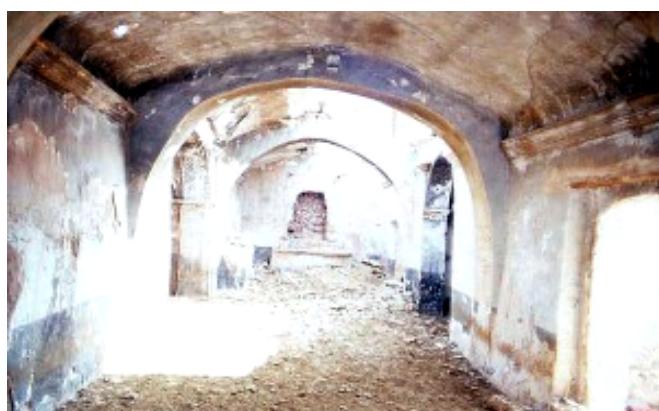
Fig. 5. Villanueva de Jalón, interior de la iglesia de Santa María de la Huerta, <http://www.ihistoriarte.com/2013/10/rarezas-del-mudejar-aragones-villanueva-de-jalon/> (12/05/2015). Fig. 6. Villanueva de Jalón, Pila Bautismal, Ainhoa Carazo Valero, abril de 2015.

²³ Eran bóvedas bastante planas y toscas a juzgar por una fotografía tomada, en fecha desconocida, antes de su hundimiento y que da a conocer Carlos Lasierra. Véase fig. 5.

La iglesia tuvo coro a los pies, probablemente bajo²⁵. En el ángulo suroeste, se conserva una pequeña pila bautismal, con decoración sencilla de gallones en la taza y venera en la cubierta, bastante erosionada.

- Iglesia: se eliminará la humedad de muros y cubiertas y se procederá de igual forma que en la torre si hay humedad procedente del suelo. Se repararán todas las grietas de los muros (con los mismos procedimientos señalados). En las capillas, además de lo indicado, se desmontarán las cubiertas para comprobar su estado y proceder a su reparación o a su sustitución; y se comprobará la estabilidad de las bóvedas para su consolidación y reparación si es necesario. Se consolidarán la pila bautismal y los restos de altares y púlpito.

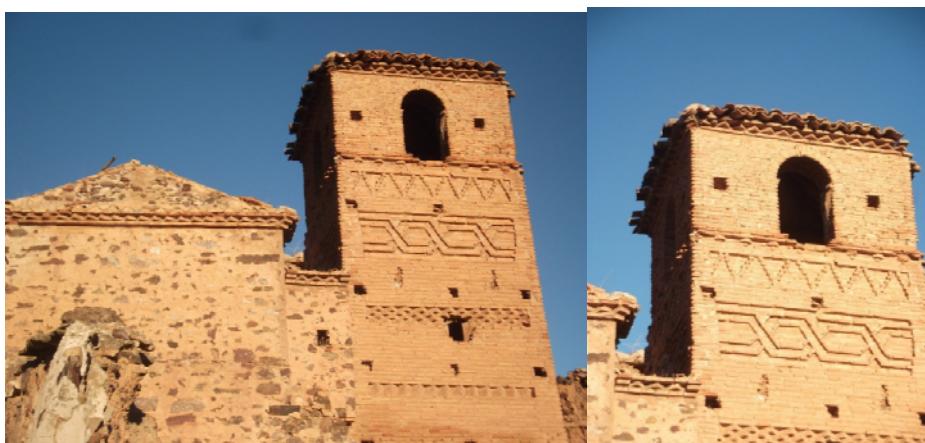
Fig. 7 y 8. Villanueva de Jalón, vista general y detalle de la torre de la iglesia de Santa María de la Huerta, Ainhoa Carazo Valero, abril de 2015.

La TORRE²⁶, de pequeñas dimensiones, consta dos cuerpos al exterior: uno inferior, con decoración mudéjar en ladrillo resaltado, y otro superior de campanas. El cuerpo inferior está realizado con ladrillos (15 x 30 cm) aparejados a soga y tizón concentrando todos los motivos decorativos, organizados en cuatro bandas, de abajo a arriba: línea de esquinillas; friso de esquinillas al tresbolillo (roto en el muro sur por un pequeño vano de iluminación); banda con lazos que forman hexágonos y medios hexágonos; línea de zigzag (o medios rombos) y una imposta de mensulitas. El cuerpo superior es un campanario, abierto en cada lado por vanos en arco de medio punto que albergaban las campanas, sin decoración y de ejecución más tosca, con la mayoría de ladrillos aparejados a tizón. Remata en un rafe idéntico al de las capillas.

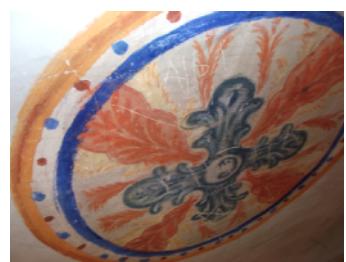
Fig. 9. Villanueva de Jalón, Decoración techumbre de la torre, Ainhoa Carazo Valero, abril de 2015.

La estructura interna de la torre es de tres pisos. El piso inferior, al que se accede desde la cabecera de la iglesia, sirvió de sacristía; su techo está decorado con pinturas barrocas populares, en azul y anaranjado, con una cruz vegetal en el medallón central. Al segundo piso se accedía, según Carlos Lasierra, mediante una escalera adosada al exterior, quien destaca lo “curioso” de esta solución²⁷. La techumbre, a cuatro aguas, es de vigas de madera, cañizo y teja árabe.

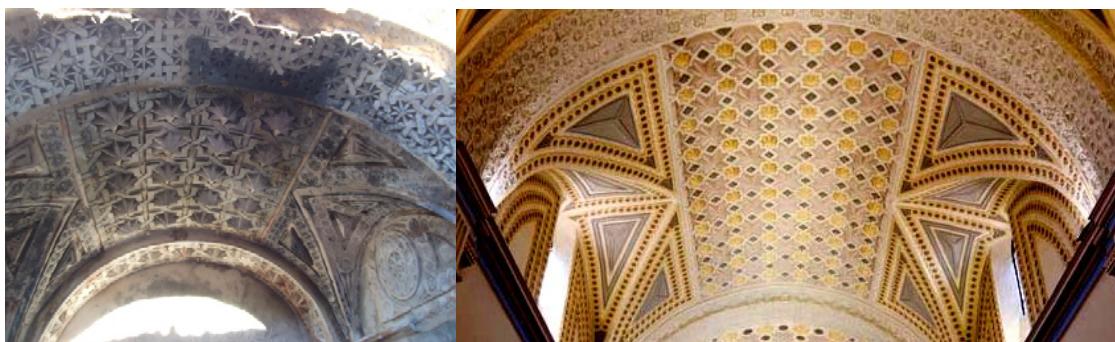
Fig. 10. Villanueva de Jalón, bóveda capilla de la Virgen de la Huerta (Lado Norte), Ainhoa Carazo Valero, abril de 2015. Fig. 11. Brea de Aragón, yeserías de la bóveda de la iglesia de Santa Ana, www.aragonmudejar.com (20/06/2015)

Pétriz y Sanmiguel esta ampliación la datan aproximadamente en 1677³⁸. Su referencia son las yeserías de la iglesia de Brea de Aragón, que, como está documentado, se hicieron en 1676 y 1677 e influyeron mucho en las de Villanueva, por lo que estas tienen que ser posteriores. Efectivamente son algo más tardías, según las noticias documentales recogidas por Carlos Lasierra³⁹. Una de ellas dice que mosén Lucas Andrés, rector entre 1684 y 1721, “hizo a sus expensas las dos capillas que hay en dicha iglesia y hizo algunas salvas y casullas de limosnas”. Esto debió iniciarla muy pronto pues, según otra noticia, en 1684 el rector y el señor del lugar (ya entonces Francisco Sanz Cortés, conde de Morata) acordaron hacerse cargo respectivamente de la finalización de las capillas y de la realización de las bóvedas (hoy perdidas).

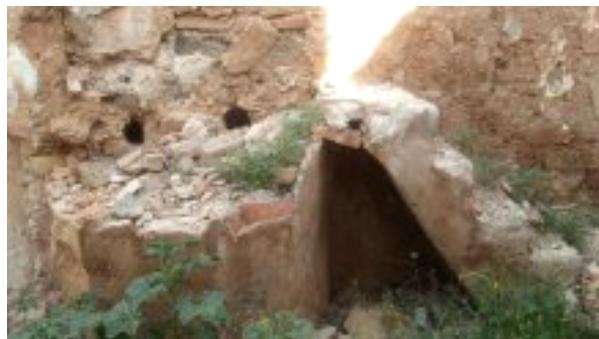
Fig.12. Villanueva de Jalón, Base del pulpito de la iglesia de Santa María de la Huerta, Ainhoa Carazo Valero, junio de 2015.

Fig. 12 LO CONSERVADO: la torre mudéjar; y en la iglesia: la mayor parte de los muros, los arcos diafragma, las capillas laterales y sus yeserías, algún resto de altar y la base de un púlpito (el cuerpo sería seguramente de madera).

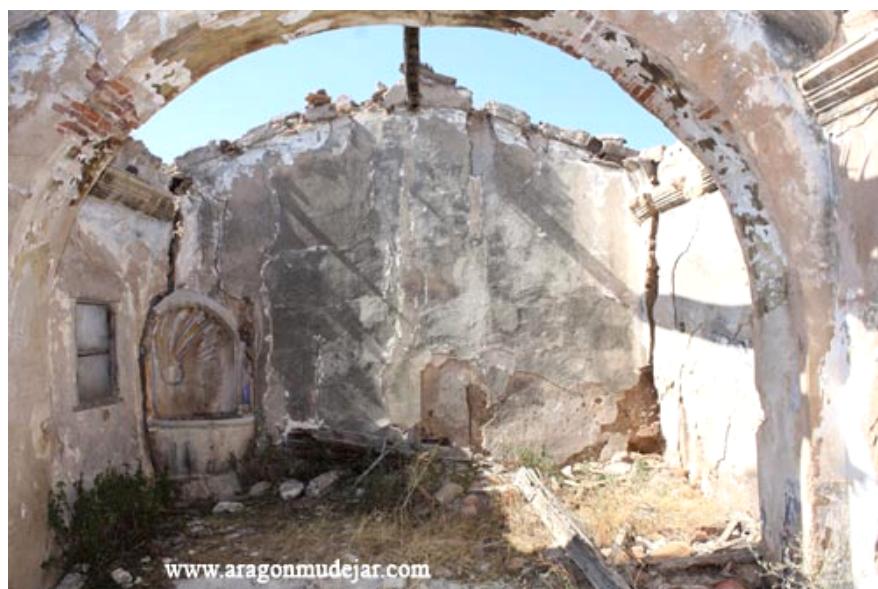
Fig. 13. Villanueva de Jalón, interior de la iglesia de Santa María de la Huerta,
www.aragonmudejar.com (20/06/2015)

Fig. 13 LO PERDIDO Y EN RIESGO: la cubierta de la nave (tejado y bóvedas) y el muro de los pies. El hundimiento de la cubierta ha dejado a la intemperie el interior, expuesto a la humedad ambiental y otros agentes climatológicos, causa principal de sus patologías⁴⁴. La aparición de grietas, que al no sellarse se abren progresivamente, provoca la separación de las fábricas hasta su colapso: es lo sucedido en la zona de los pies, cuya

fachada suroeste se derrumbó, dejando sin apenas soporte la pila bautismal, que puede caer en cualquier momento⁴⁵. En las capillas, la pérdida de las tejas ha dejado expuesta la estructura de madera de sus cubiertas y provocado su deterioro, favoreciendo el surgimiento de grietas y la erosión de las yeserías. Estas se encuentran gravemente afectadas (sobre todo en la capilla sur), especialmente los medallones, y la policromía prácticamente perdida. La iglesia no conserva el pavimento y hay faltas importantes del revoco. Hay numerosos grafitis, efecto del vandalismo.

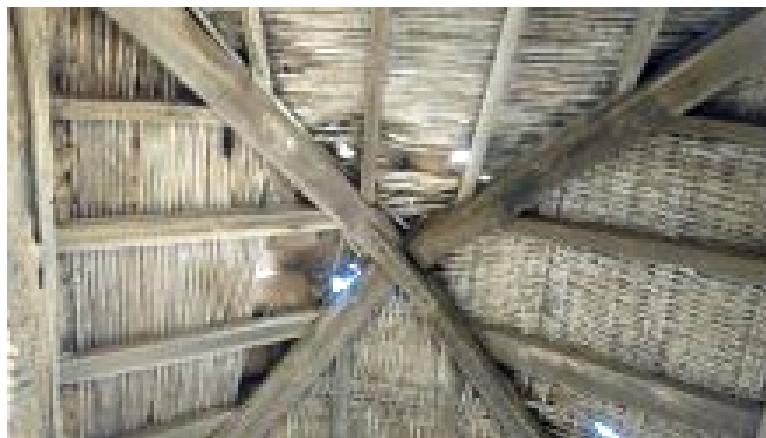
Fig. 14. Villanueva de Jalón, cubierta de la torre de la iglesia de Santa María de la Huerta, Ainhoa Carazo Valero, junio de 2015.

Fig. 14 La humedad es también el principal agente de deterioro de la torre. La cubierta está en riesgo de desplome y han aparecido grietas, aunque no parecen afectar su estabilidad. Hay ladrillos y rejuntados de yeso deteriorados.

- Torre mudéjar: se sanearán los muros, forjados y cubierta eliminando la humedad. Se reparará la cubierta para evitar filtraciones y se aislará la fábrica del terreno si este aporta humedad. Se consolidarán los muros reparando las grietas abiertas en ellos: con inyecciones de cal las más grandes y rejuntando las pequeñas. Se consolidarán los forjados. En el piso inferior, se limpiarán y consolidarán las pinturas murales de la antigua sacristía.

En la torre se rejuntarán los paramentos de ladrillo y se sustituirán los ladrillos deteriorados si es necesario para su estabilidad estructural.

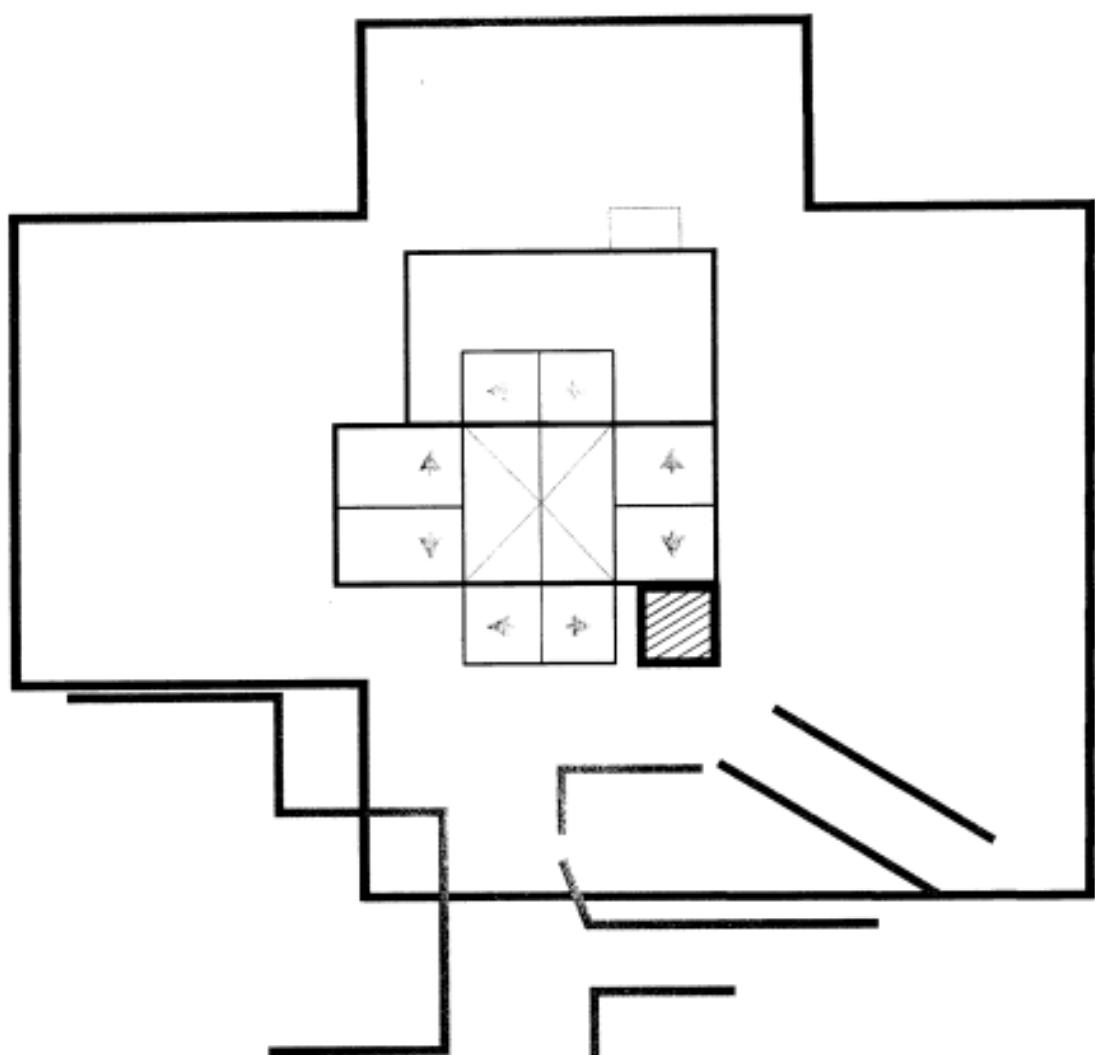
ANEXO II.—DELIMITACION DE LA «TORRE ALMINAR DE LA IGLESIA DE LA VIRGEN DE LA HUERTA» EN VILLANUEVA DE JALON (ZARAGOZA) Y DE SU ENTORNO.

La delimitación gráfica del bien y de su entorno se detallan en el Plano que se adjunta como Anexo II de esta Orden.

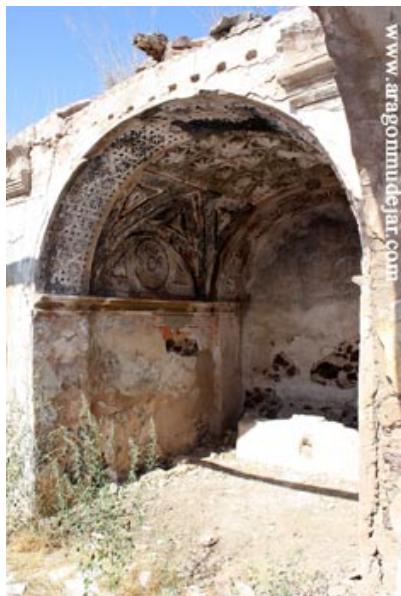
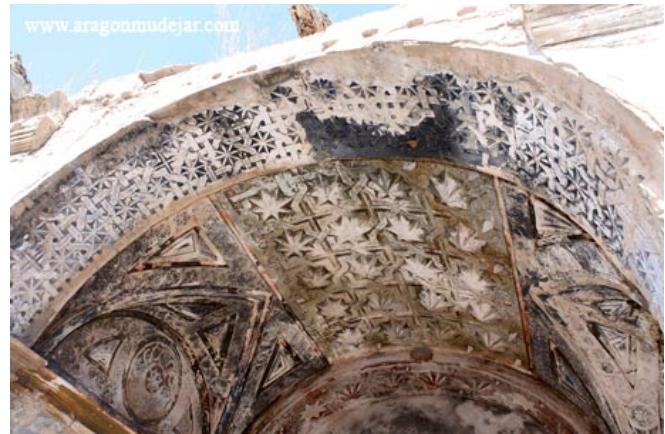
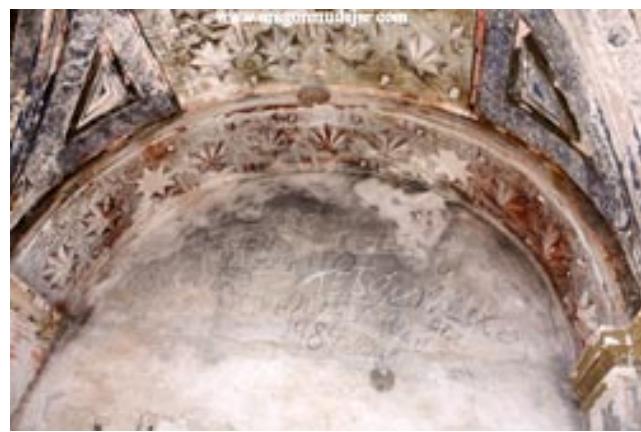
CAPILLA DE LA VIRGEN DE LA HUERTA (LADO NORTE)

Vista general de la capilla (fotografía izquierda), vista general de las yeserías de la bóveda (fotografía superior derecha) y vista de detalle del arco del fondo, solo existente en esta capilla (fotografía inferior).

Se procederá a su limpieza y consolidación. Se realizará el saneamiento y sellado de grietas y la unión de piezas fracturadas, asegurando su fijación al muro. La limpieza implicará la realización previa de un análisis paramental estratigráfico para identificar la capa de policromía original y los repintes posteriores, que podrían ser eliminados. Se valorará la posibilidad de hacer reintegraciones volumétricas de

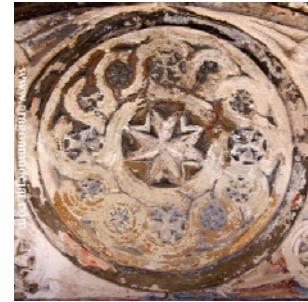
Bóveda. Lunetos (ambos lados)	Círculos tangentes entrelazados con estrellas y rosetas hexapétalas	<u>Cenefas</u> . Enmarcan puntas de diamante	Puntas de diamante (luneto y espacios triangulares laterales)	Motivo 1 ⁶	Muy difundido en arte musulmán / Aljafería / Fecetas

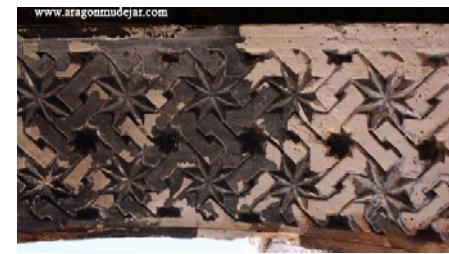
Ubicación	Motivo de lazo	Formato y extensión	Otros motivos	Presencia en iglesia de Brea	Difusión del motivo	Imagen
Intradós del arco de embocadura	Malla de cuadrados a partir de un lazo de cuatro. Este origina cuadrados en posición diagonal decorados con estrellas y otros más pequeños de perfil estrellado en el interior	<u>Banda</u> : 2 estrellas a lo ancho y 16 a lo largo		Motivo 13 ¹	Aljafería / Muy extendido en el mudéjar desde el siglo XIV (ej. iglesia San Pedro Mártir, Calatayud) / Fecetas y San Miguel de los Navarros

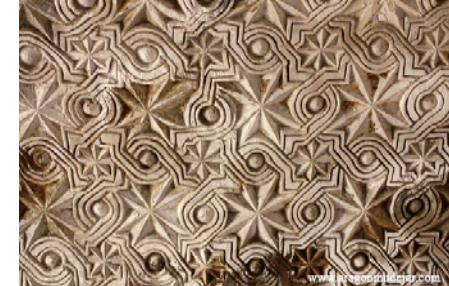
Bóveda. Parte central	Malla de cuadrados y círculos a partir de un lazo de cuatro. Este origina círculos, decorados con medias bolas, cuadrados en posición diagonal y lados redondeados decorados con estrellas de ocho puntas (de lados rectos y curvos alternativamente) y otros cuadrados más pequeños con estrellas en su interior.	<u>Superficie rectangular</u> : 4 estrellas en anchura y 8 en profundidad		Motivo 8 ²	Aljafería / Fecetas y San Miguel de los Navarros

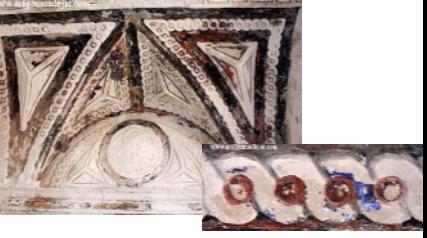
Bóveda. Lunetos (ambos lados)	Círculos tangentes entrelazados de interior liso	<u>Cenefas</u> . Enmarcan puntas de diamante	Puntas de diamante (luneto y espacios triangulares laterales)	Motivo 1	Muy difundido en arte musulmán / Aljafería / Fecetas
