Condiciones de referencia para la restauración de la geomorfología fluvial de los ríos de las cuencas de Oiartzun y Oria (Gipuzkoa)

Reference condition of river reaches for geomorphological restoration: Oiartzun and Oria basins (Gipuzkoa)

Ibisate, A.⁽¹⁾; Ollero, A.⁽²⁾; Sáenz de Olazagoitia, A.⁽¹⁾; Acín, V.⁽³⁾; Granado, D.⁽³⁾; Ballarín, D.^(2,4); Herrero, X.⁽¹⁾; Horacio, J.^(5,6); Mora, D.⁽⁴⁾

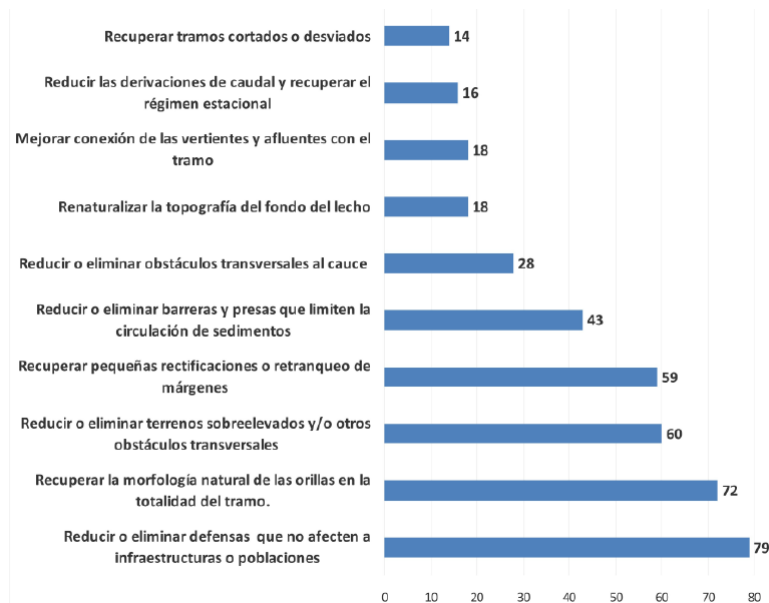
Figura 11. Objetivos de restauración y número de tramos para los que se proponen.

Figure 11. Restoration objectives and number of reaches proposed for.

Se ha concluido el trabajo con la formulación de objetivos de restauración/rehabilitación/renaturalización, que se han propuesto para los tramos de carácter reversible de las cuencas del Oria y Oiartzun (Figura 11), dado que su calidad hidrogeomorfológica actual posibilita actuaciones de restauración que favorecerían el cambio hacia una calidad

hidrogeomorfológica buena. El objetivo más propuesto es el de “Reducir o eliminar defensas y obstáculos que no afecten a infraestructuras o poblaciones”.
