## **Trabajo Fin de Grado**

**La iglesia de la Asunción de Nuestra Señora (*El Piquete*)  
de Quinto (Zaragoza) y sus intervenciones  
contemporáneas.**

**The church of the Assumption of Our Lady (*El Piquete*)  
of Quinto (Zaragoza) and its contemporary  
interventions.**

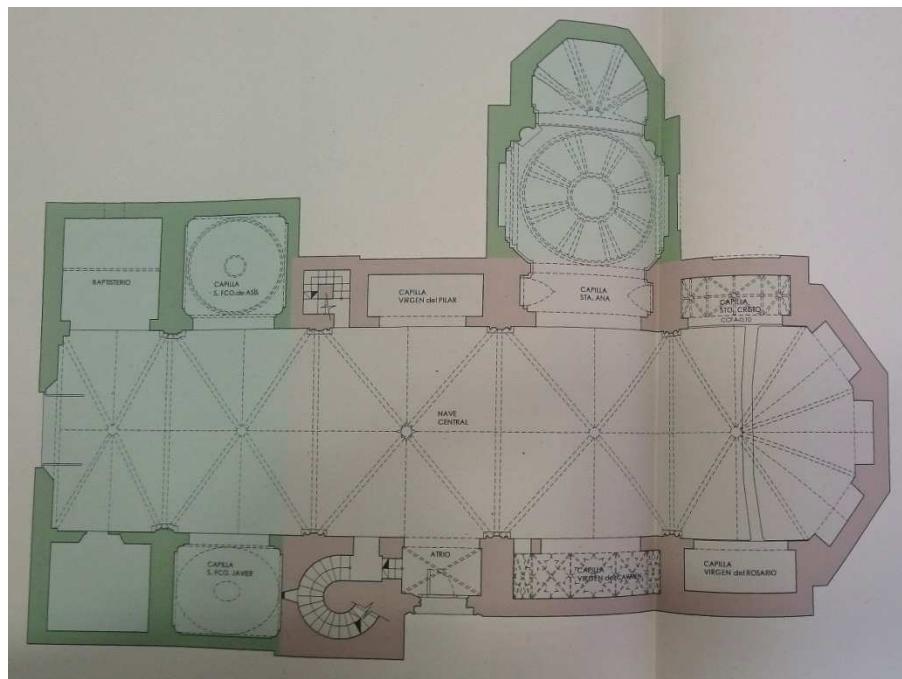
Fig. 5 *Planta del edificio, diferenciándose la parte mudéjar de la barroca.*

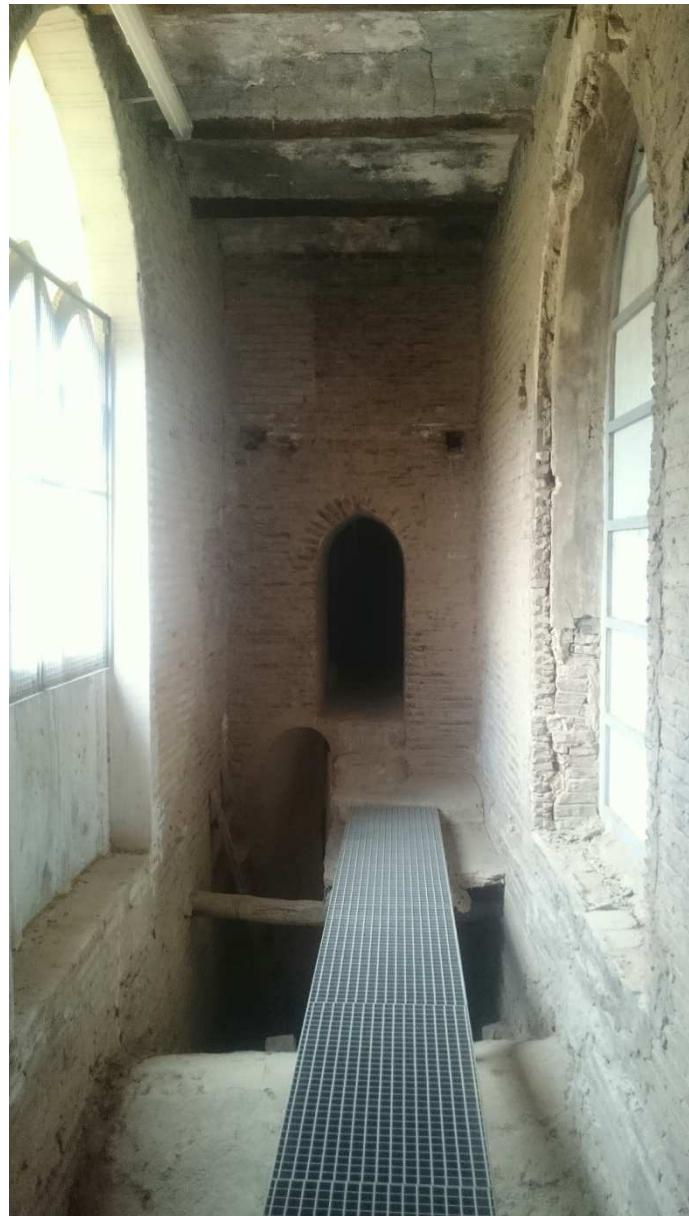
Fig. 7 Ándito mudéjar accesible desde las torres. Junio 2017.

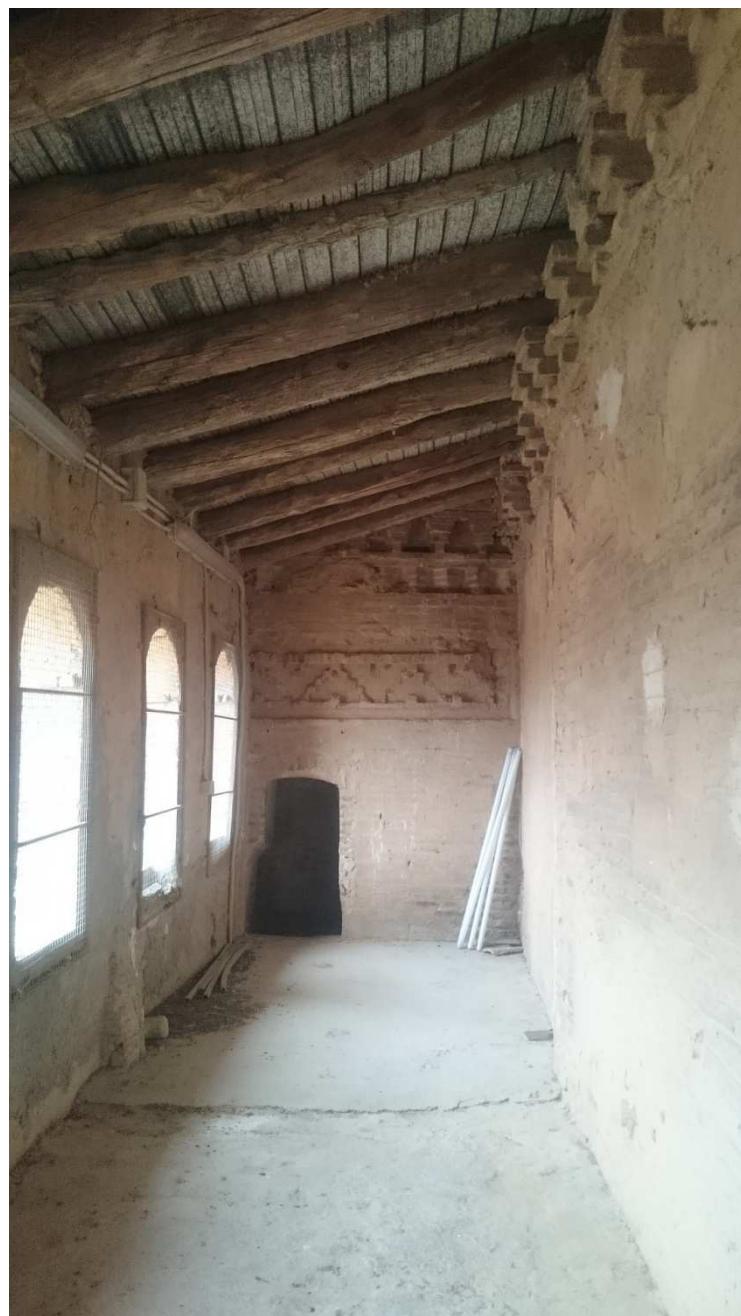
Fig.8 Galería superior renacentista y primitiva decoración mudéjar. Junio 2017.

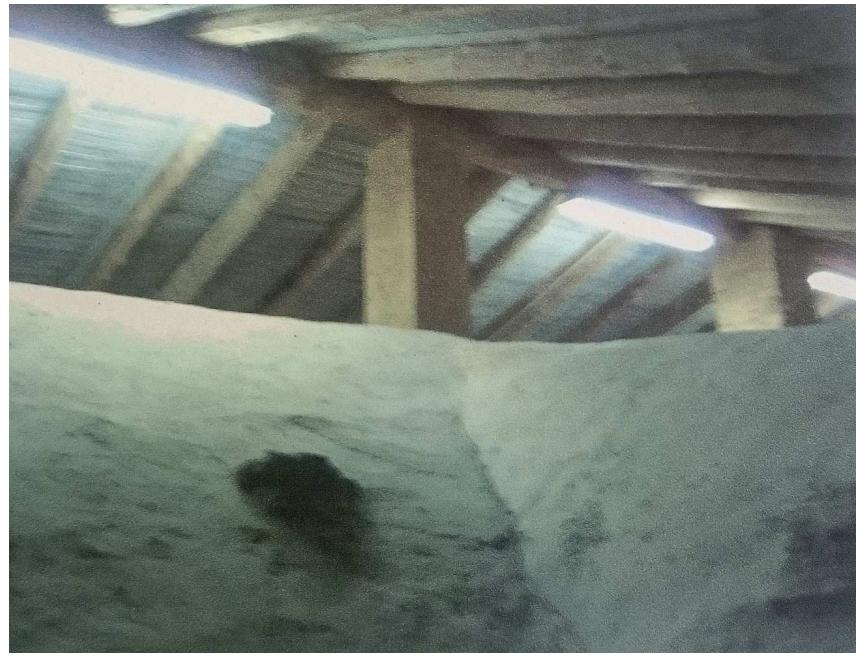
Fig. 9 Bóvedas nave central desde la galería renacentista. Junio 2017.

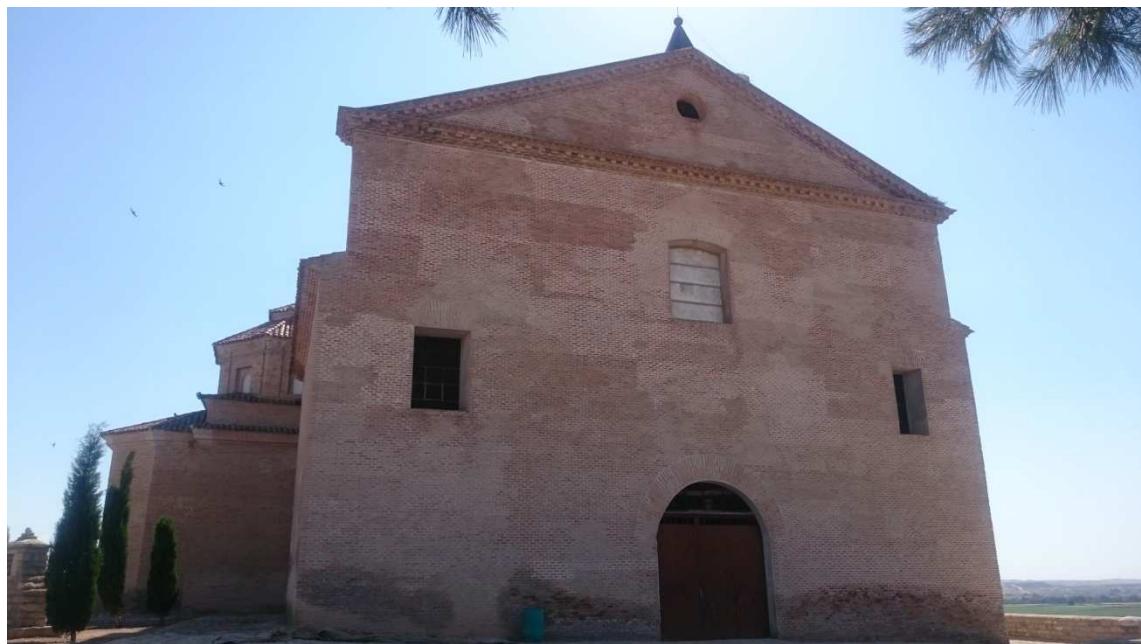
Fig. 10 Hastial de los pies con frontón triangular. Junio 2017.

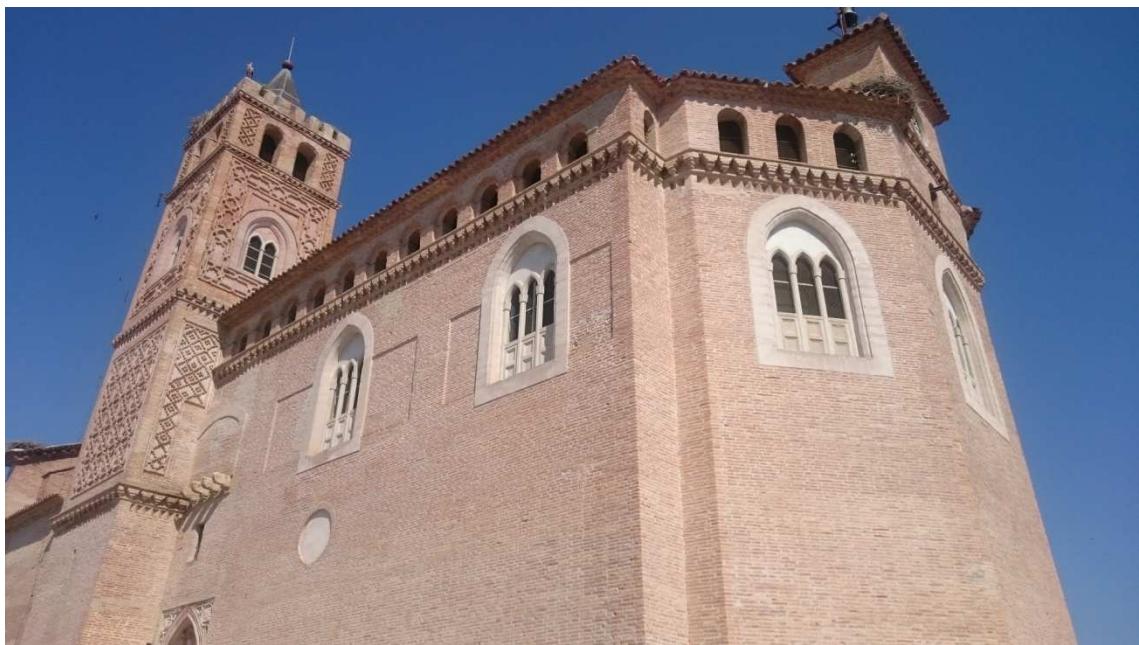
Fig. 12 *Galería con diferentes arquillos: en el ábside son apuntados y en el resto de la nave de medio punto doblados. Junio 2017*

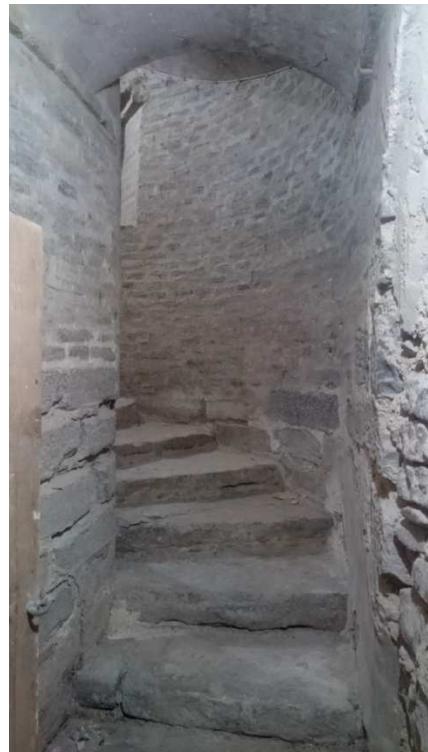
Fig. 17 *Torre sur construida con sistema de machón y escalera circular pese a su base cuadrada.* Junio 2017

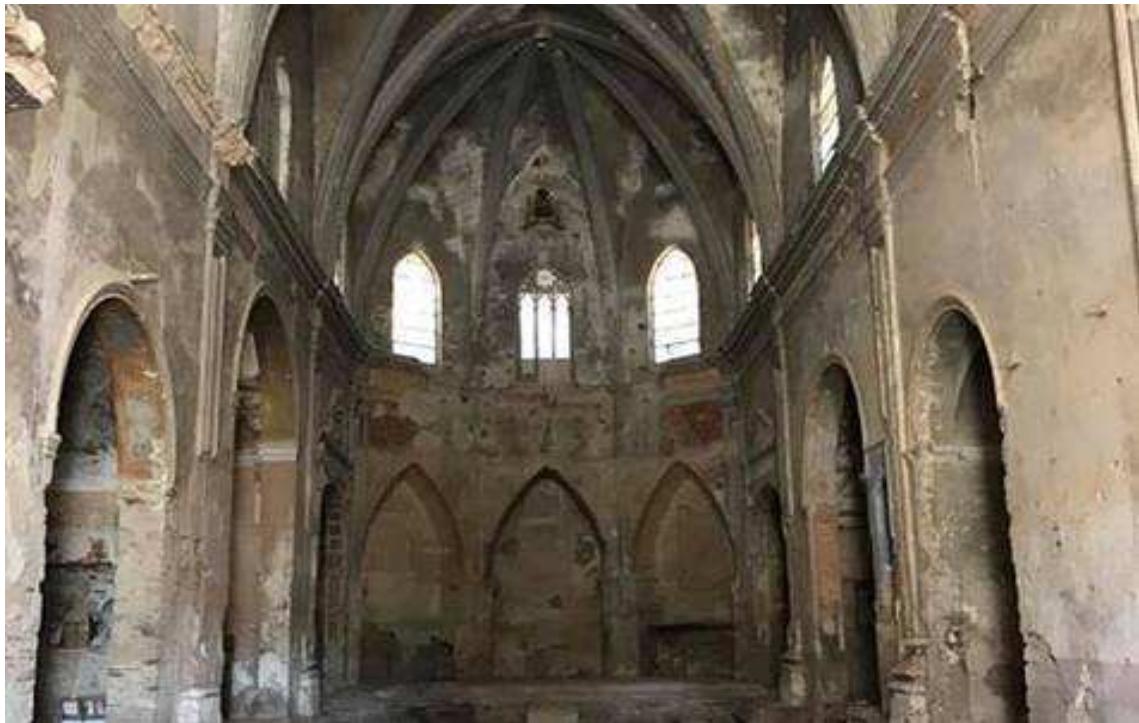
Fig. 19 Ábside poligonal de cinco lados cubierto con bóveda nervada. Junio de 2017.

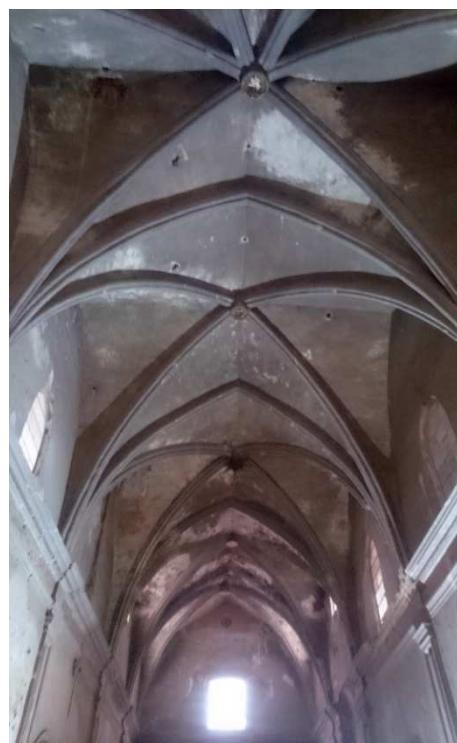
Fig. 22 *Bóvedas de crucería simple nave central*. Junio 2017

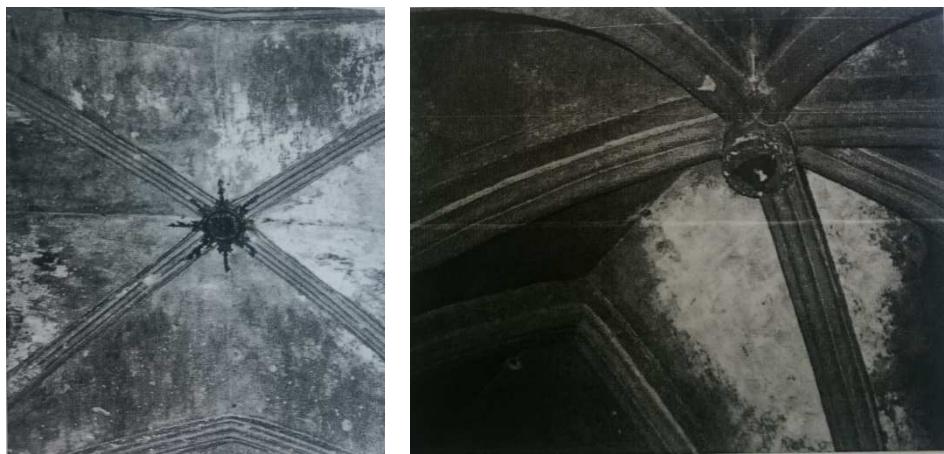
Fig. 32 *Encintados en las claves de las bóvedas los cuales enmarcaban escudos hoy desaparecidos.* Octubre 2004.

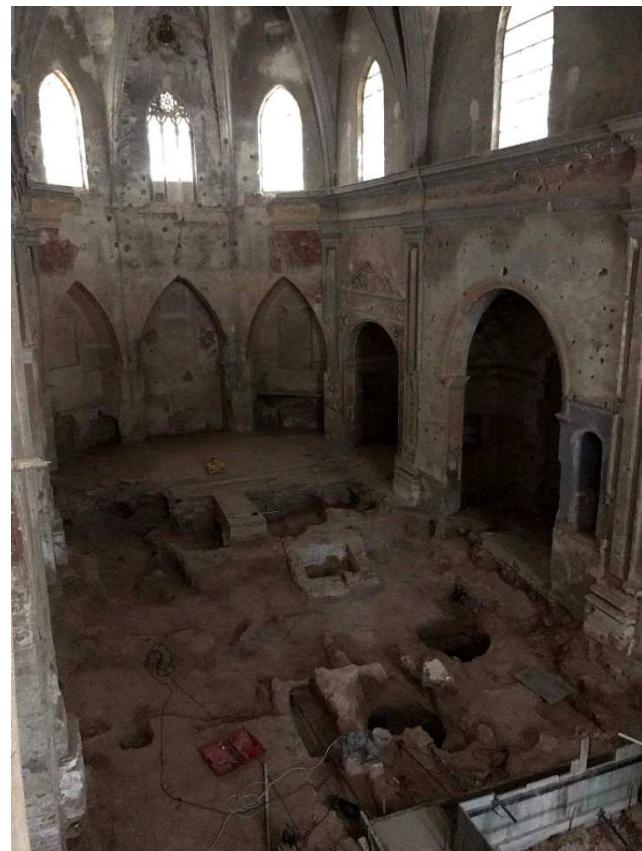
Fig. 36 *Obras en el interior fase 13. Junio 2017*

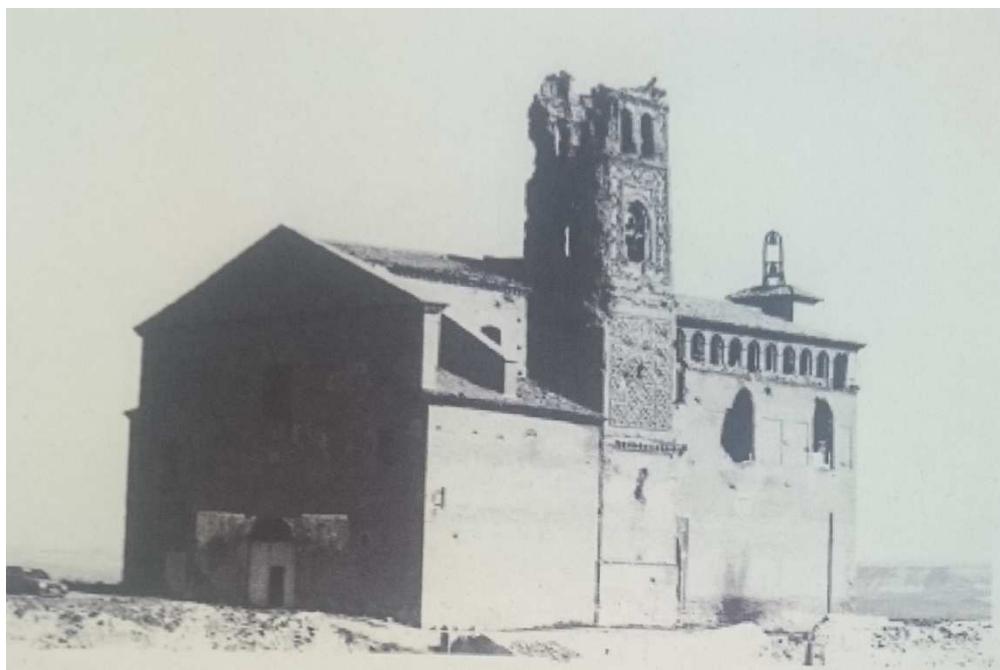
Fig. 38 Cara oeste de la torre devastada tras la guerra. 1984

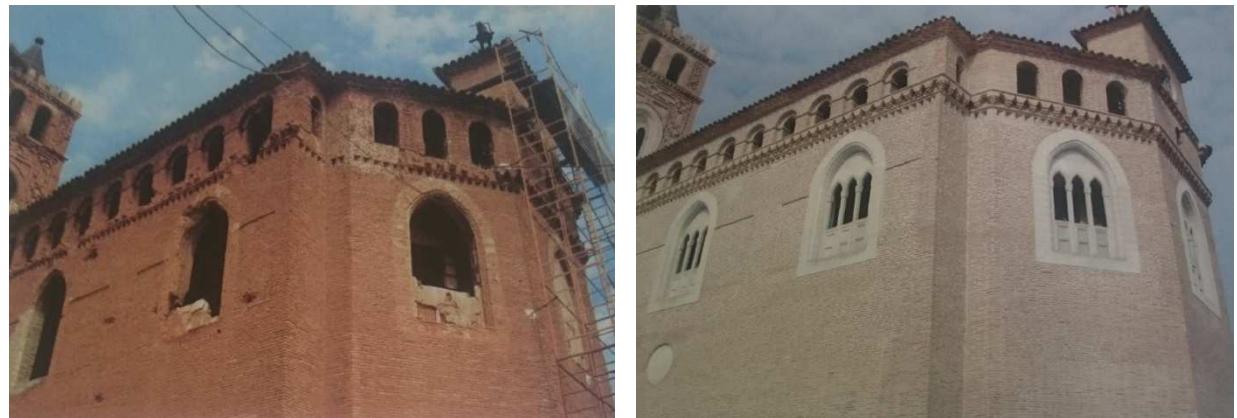
Fig. 39 Renovación de fachadas 1996 – 2003.

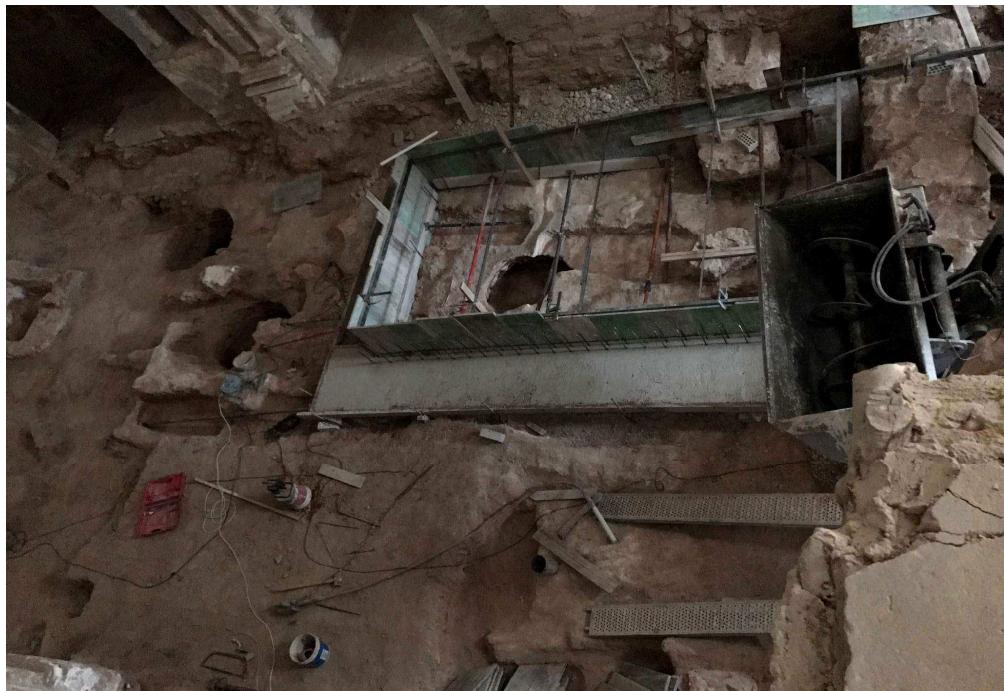
Fig. 40 Acondicionamiento del suelo de la nave central para instalar una cristalera.  
Junio 2017.
