LAS MASÍAS FORTIFICADAS DEL MAESTRAZGO

Beatriz Martín Domínguez

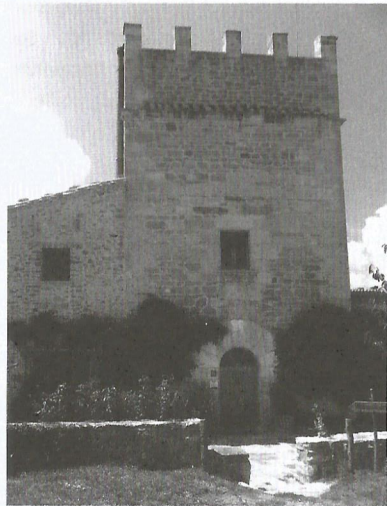
Figura 3. Fachada principal de Torre Monte Santo —Villarluengo—, en la que destaca la calidad en la talla de los huecos y del escudo que presenta sobre la puerta de acceso principal. (Fotografía de Beatriz Martín Domínguez)

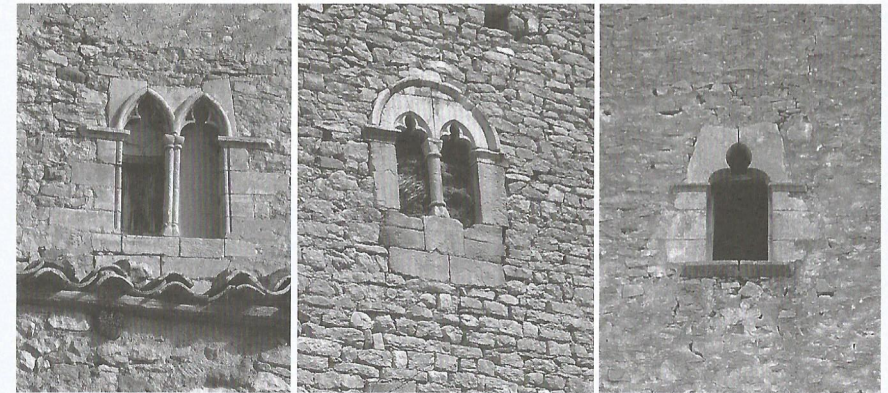
Figura 5. De izquierda a derecha: Torre Sancho, Casa Xisca —ambas en Villarluengo— y Torre Camañes —Cantavieja—. (Fotografías de Beatriz Martín Domínguez)

En este sentido, son ejemplos destacados las ventanas bíforas de vanos lobulados que presentan Torre Sancho o Casa Xisca —ambas ubicadas en el actual término municipal de Villarluengo—, o la ventana simple trilobulada de Torre Camañes —Cantavieja— (figura 5). Todas ellas talladas con la delicada maestría que caracteriza la estética propia del gótico levantino, estilo de moda en la arquitectura culta de la Corona de Aragón en los siglos bajomedievales.

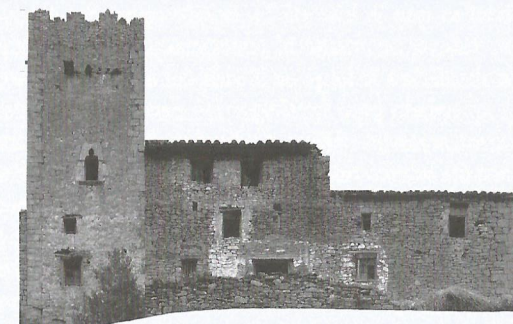
Figura 7. Ortofoto de la fachada este y plano en planta de Torre Camañes —Cantavieja—. (Autora: Beatriz Martín Domínguez)

Esta vinculación es evidente en el caso de Torre Camañes —Cantavieja—, masía que, de momento, se ha estudiado con mayor profundidad (figura 7). Existen algunas evidencias constructivas que indican que la torre fue construida vinculada a una construcción que ocupaba el lugar de la que vemos hoy en día adosada a su fachada norte y de la cual se conserva una parte importante de su estructura. En concreto, la evidencia más clara se materializa en la huella de un arco apuntado en el muro común a la torre y dicho edificio contiguo que, aunque actualmente está cegado, en su día conectaría ambas construcciones (figura 8). Este mismo tipo de arco se abre también en los muros transversales que se conservan de la estructura del edificio menor, a modo de arcos diafragma⁸.

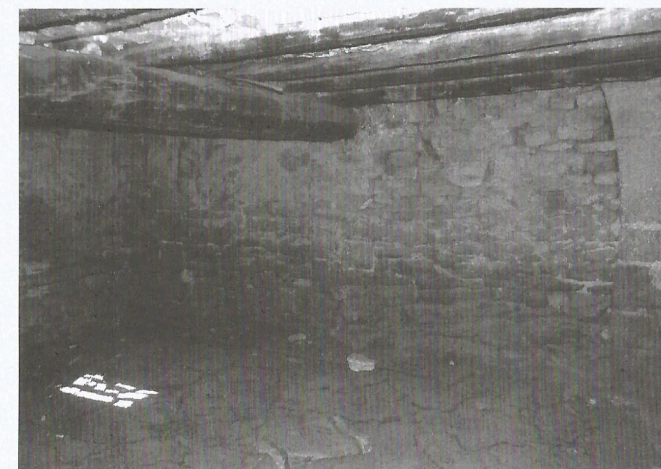
Figura 8. Arranque del arco apuntado cegado en la planta baja de la torre Torre Camañes —Cantavieja—. (Fotografía de Beatriz Martín Domínguez)
