# Sistema de detección de fugas en tiempo real en presas de materiales sueltos mediante sensores distribuidos en fibra óptica

## *Real time leak detection system in earth dams using distributed sensors based on optic fiber*

Muñoz, O.<sup>a1</sup>, Gómez, R.<sup>b</sup>, Russo, B.<sup>c1</sup>, Sánchez, J. C.<sup>a2,c2</sup>

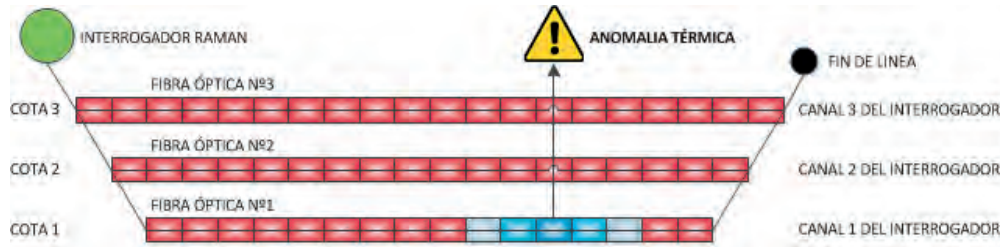
Figura 2 | Ejemplo de detección de anomalía térmica.

Para determinar la detección de una fuga dentro de la presa es necesario relacionar los parámetros de cada punto de medida con los de sus vecinos. No es posible fijar un umbral específico para todos los puntos de medida puesto que están distribuidos a lo largo de una gran infraestructura con lo que la mejor manera de abordar la identificación de una fuga es utilizando un algoritmo de detección de anomalías acotado a las zonas de interés (ver Figura 2).

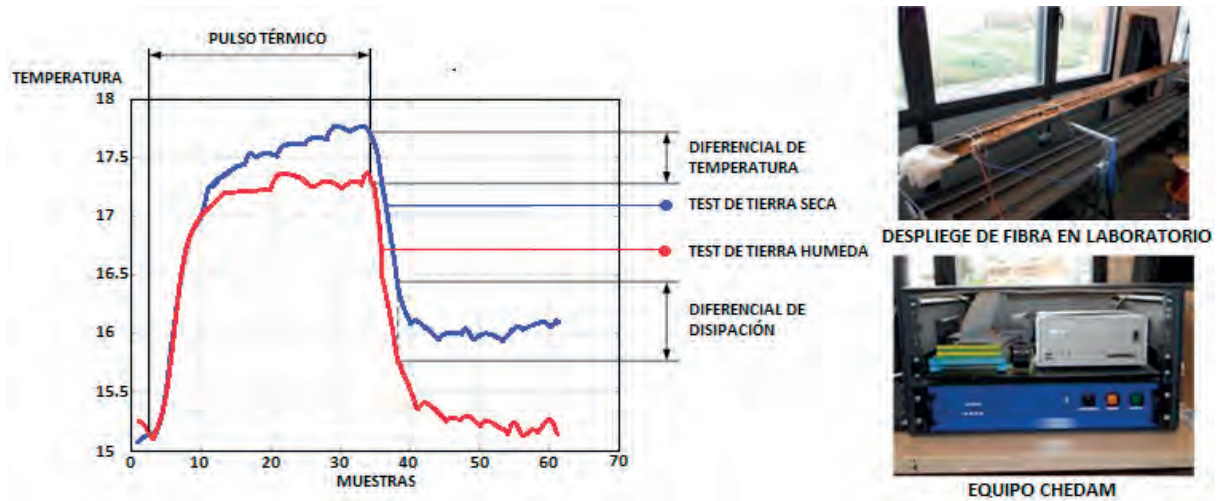
Figura 3 | Respuesta de punto de medida ante pulso térmico. Pruebas de laboratorio.

La identificación de una fuga en la presa requiere de un procedimiento de medida basado en stress térmico del cable DTS, también denominado “Heat Pulse Method” (ver Figura 3). En una primera fase se somete el elemento sensor a un ciclo de calentamiento a través del par de cobre integrado en el propio cable mientras que la segunda fase corresponde a la fase de retorno a la temperatura inicial de la fibra una vez cortado el aporte de calor.

Siguiendo el procedimiento de medida anteriormente indicado, se definen tres parámetros básicos a través de los cuales se puede identificar una filtración de agua en la infraestructura:

*AT. Gradiente de Temperatura.* Diferencia entre la temperatura inicial del test y la temperatura máxima alcanzada en el punto de medida.

$\Delta H$ . *Gradiente de Disipación*. Correspondiente al tiempo que la FO tarda en volver, de la máxima temperatura alcanzada en la fase de calentamiento, a la temperatura inicial del ensayo.

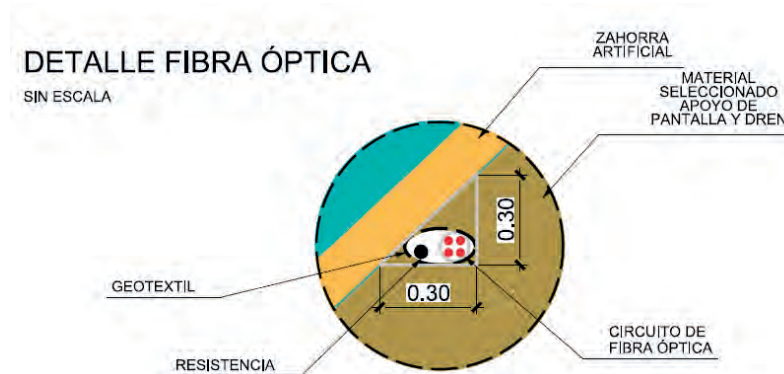
Figura 5 | Detalle de la instalación del cable DTS en la presa de Soto-Terroba.

La distribución de la monitorización de las posibles filtraciones en el cuerpo de la presa de Soto-Terroba se ha realizado mediante el despliegue de tres ramales de fibra óptica junto con un par de cobre de manera que en su conjunto forma el sistema de monitorización. Debido a que los elementos instalados carecen de protección mecánica suficiente ante los posibles esfuerzos a los que pueden ser sometidos en su instalación, se procedió a envolver los mencionados cables con fibra geotextil (ver Figura 5).

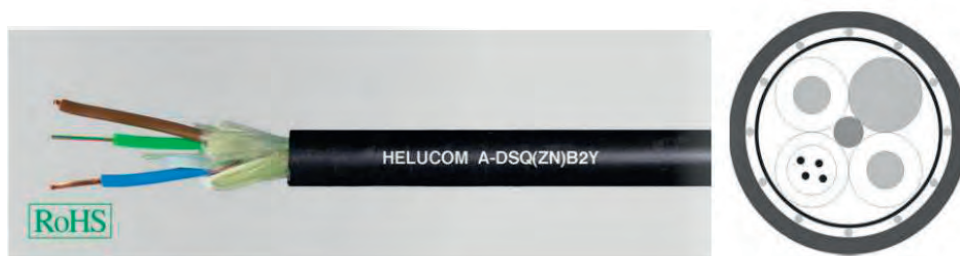
Figura 11 | Sección del cable DTS.

El cable híbrido de fibra óptica del sistema incorporado en la presa de Yesa (ver Figura 11) se compone de tres partes principales: la primera la conforma el elemento principal del sensor de FO, compuesto por 4 núcleos de fibra multimodo, la segunda integra dos pares de cobre utilizados para la implementación del método de pulso térmico y la tercera consiste en el recubrimiento especial que permite la instalación del cable en entornos de obra civil.
