¿Retorno a Viollet?

Otra vuelta de tuerca a los criterios de la restauración monumental: la recuperación de los interiores históricos de la arquitectura del siglo XIX

ASCENSIÓN HERNÁNDEZ MARTÍNEZ

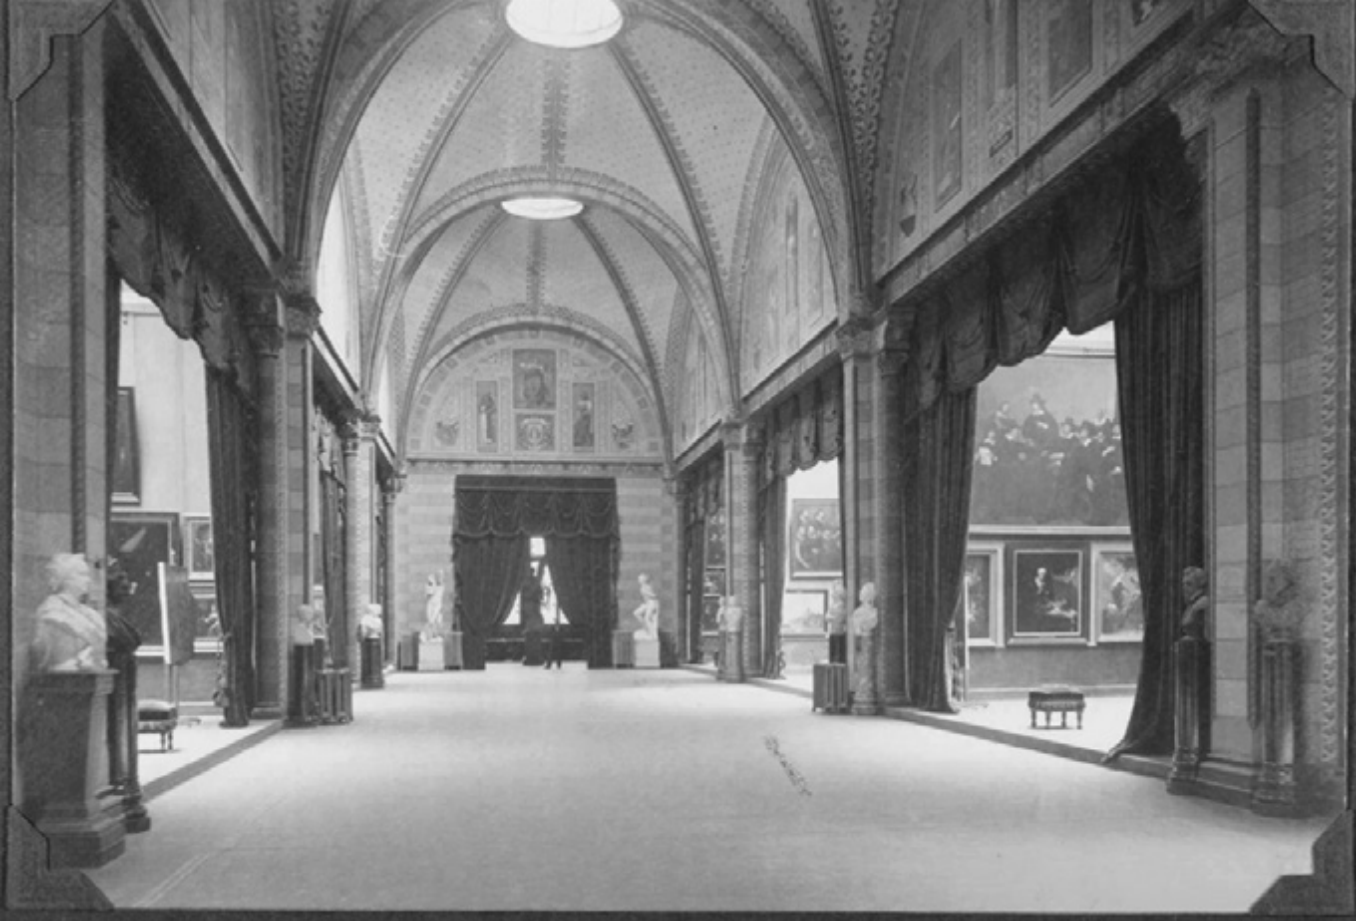
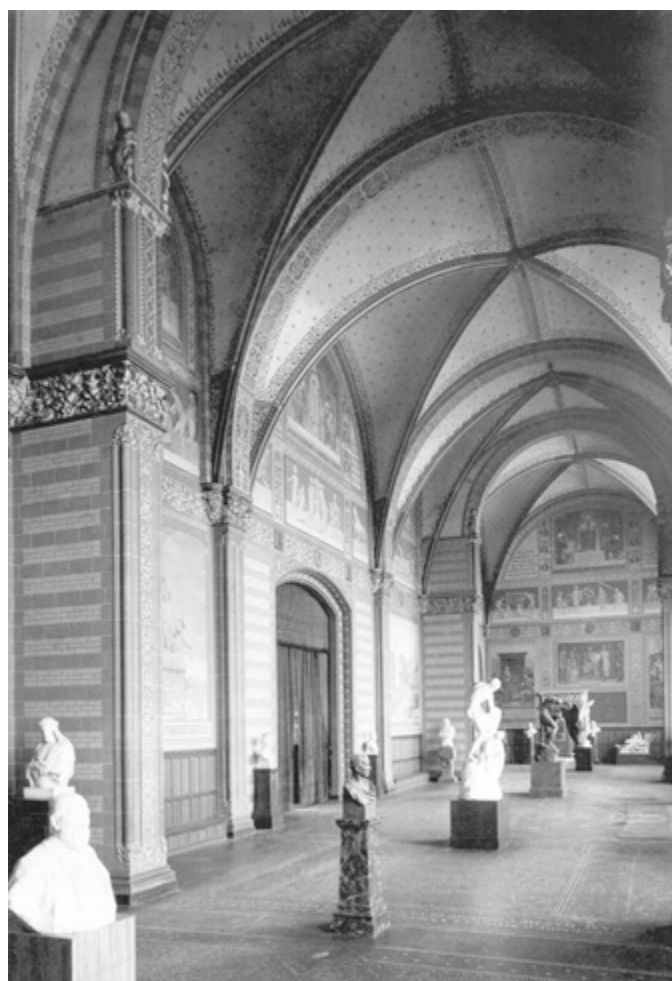
FIGURAS 1A Y 1B.
RIJKSMUSEUM
Galería de Honor y
Gran Hall hacia 1905.
*Imagen: Archivo histórico del
Rijksmuseum (<https://www.rijksmuseum.nl/en>)*

La Galería de Honor y el Gran Hall del *Rijksmuseum* de Ámsterdam son un ejemplo perfecto de estos espacios interiores con valores patrimoniales que acabamos de presentar. (Figuras 1a y 1b) Situados en la planta principal del edificio, no sólo son el lugar más importante y central del mismo, sino también el corazón del museo, puesto que albergan su pieza más importante y famosa: la *Ronda de Noche* de Rembrandt, pintura en torno a la que giran las demás obras de la Edad de Oro del arte holandés. Precisamente la decoración interior de la planta noble del *Rijksmuseum* sirvió a Cuypers, arquitecto autor del proyecto, para crear el ambiente adecuado para estas obras, un espacio criticado desde el mismo momento de su construcción por ser considerado excesivo (básicamente por resultar demasiado ornamentado y colorista para el gusto protestante), y que fue ocultado en reformas posteriores por capas de pintura blanca, en una especie de *damnatio memoriae* que perseguía convertir lo que, a los ojos de los holandeses, era un museo demasiado católico y medieval, en una austera iglesia luterana.⁷

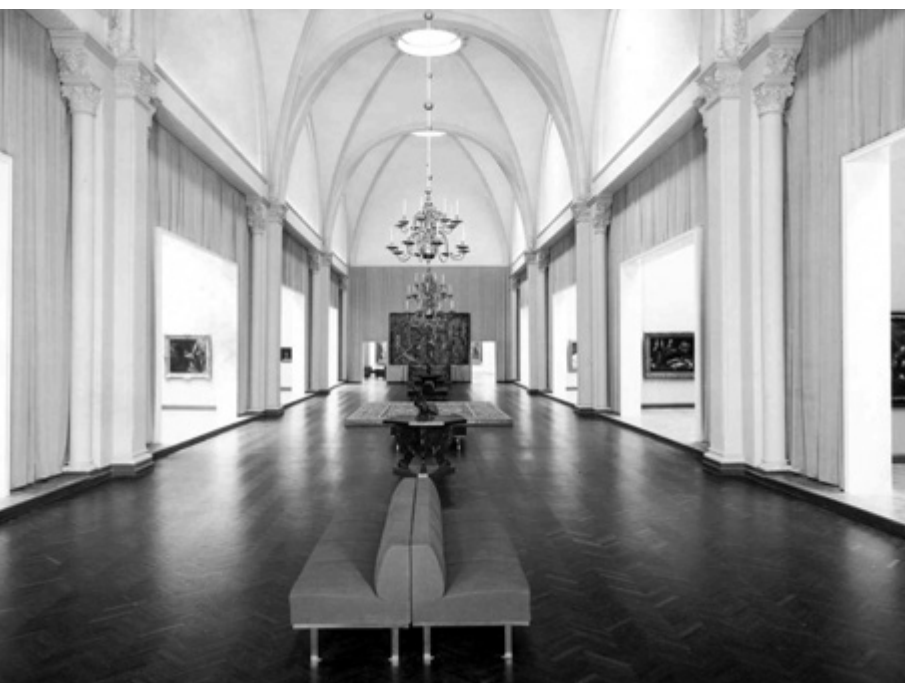
Figura 3. RIJKSMUSEUM
Galería de Honor hacia 1959,
tras las diversas reformas
realizadas a partir de 1922.
Imagen: Archivo histórico del
Rijksmuseum (<https://www.rijksmuseum.nl/en>)

pintura blanca¹⁹, por lo que la tarea resultaba extremadamente difícil (Figura 3). Para ello se utilizó una metodología interdisciplinar que combinó la realización de catas y estratigrafías que permitieron sacar a la luz muestras de la decoración original, la investigación en archivo bajo la dirección de la historiadora Carien de Boer-van Hoogevest que aportó numerosos documentos, bocetos y apuntes con anotaciones de Cuypers y fotografías históricas previas a las reformas realizadas con posterioridad a los años 20, y la realización de múltiples pruebas para conseguir la paleta más aproximada a los colores originales utilizados por el arquitecto. Una vez alcanzando un consenso sobre estos, se procedió a la restauración. En cuanto a las pinturas ornamentales de arcos, muros y bóvedas, se decidió utilizar pinturas sintéticas para abordar la reconstrucción²⁰ de los motivos ornamentales porque, debido a que se extendieron sobre las diferentes capas de pintura blanca aplicada con el paso del tiempo, era el material que mejor se adhería a estas, además de ser reversible y permitir un buen sistema de mantenimiento (De Poll, 2013: 33). Esto facilita además, según los restauradores, que si dentro de 10 años cambia el gusto o las ideas sobre cómo exhibir las piezas de la colección, puede desmontarse la reconstrucción (De Vries, 2013: 53).

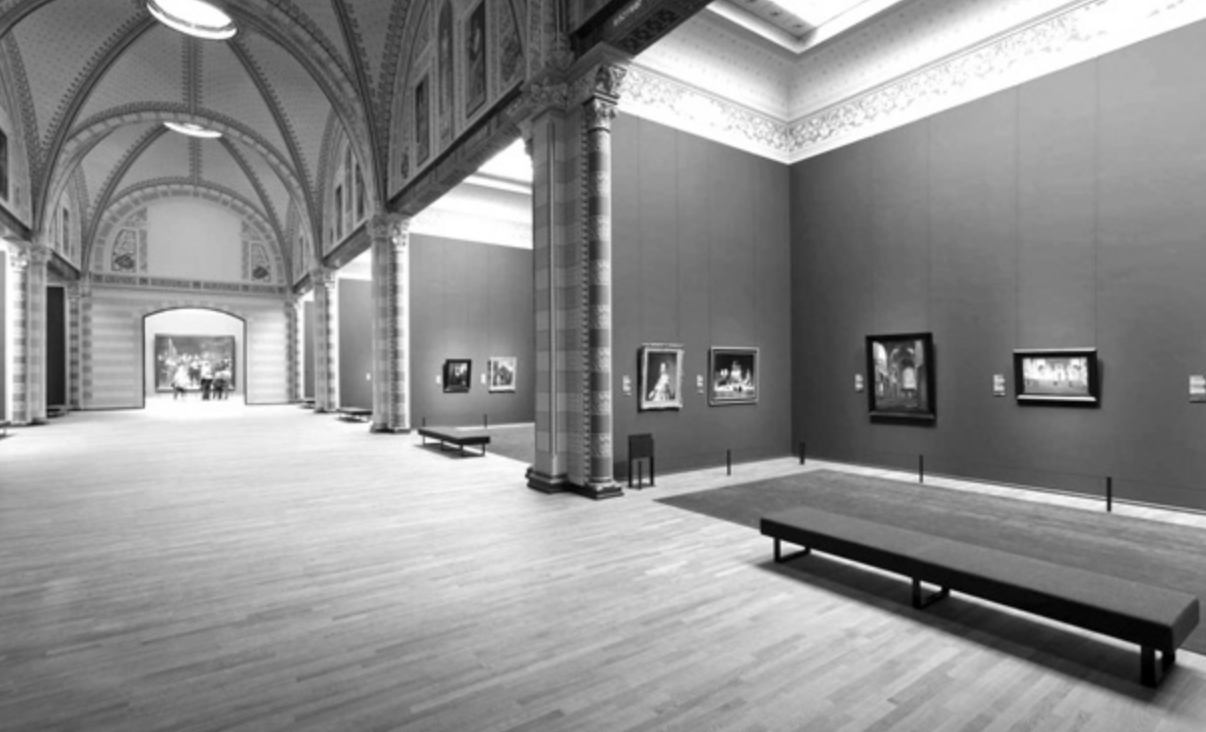
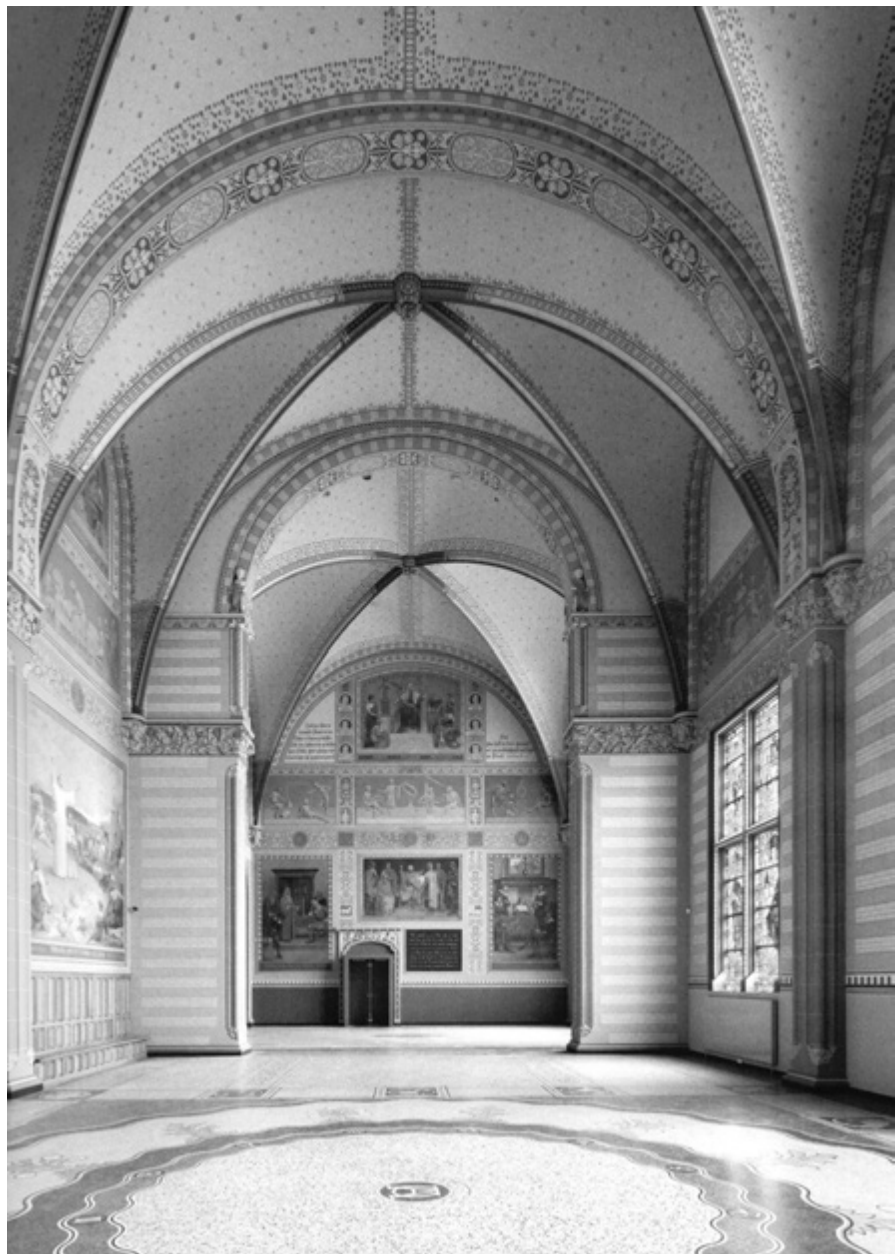
FIGURAS 4A Y 4B. RIJKSMUSEUM
 Galería de Honor y Gran Hall
 después de la restauración, estado actual.
 Imagen: <https://www.rijksmuseum.nl/en>

Por último, los 70 lienzos de George Sturm (38 ubicados en el Gran Hall y 32 en la Galería de Honor), desmontados a mediados del siglo XX cuando se borró la decoración decimonónica de Cuypers y conservados en los depósitos, fueron localizados, restaurados y colocados en su posición original (Figuras 4a y 4b).

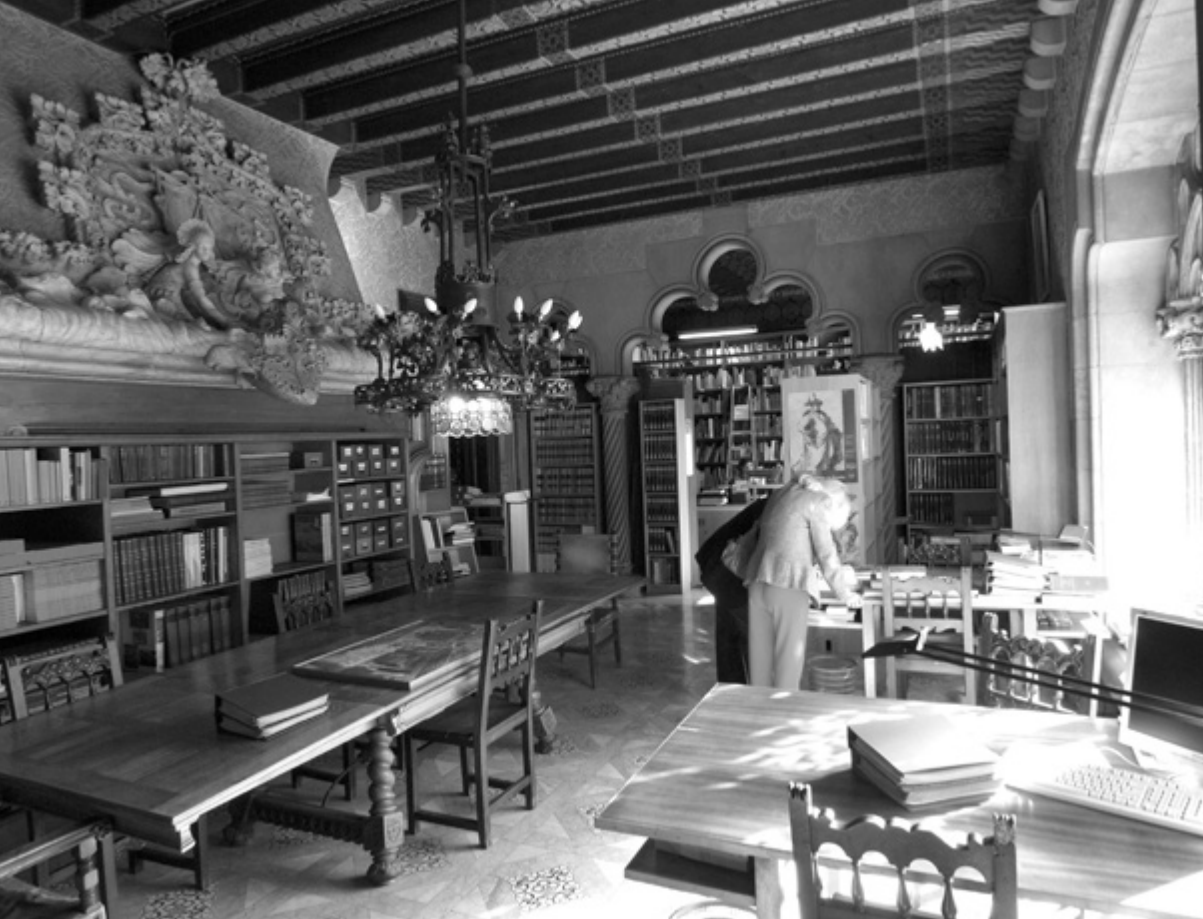
FIGURA 6B. CASA AMATLLER. Salón de la vivienda de Antoni Amatller, transformado en biblioteca de la Fundación Amatller de Arte Hispánico, antes de la restauración. *Imagen: Fundación Montemadrid.*

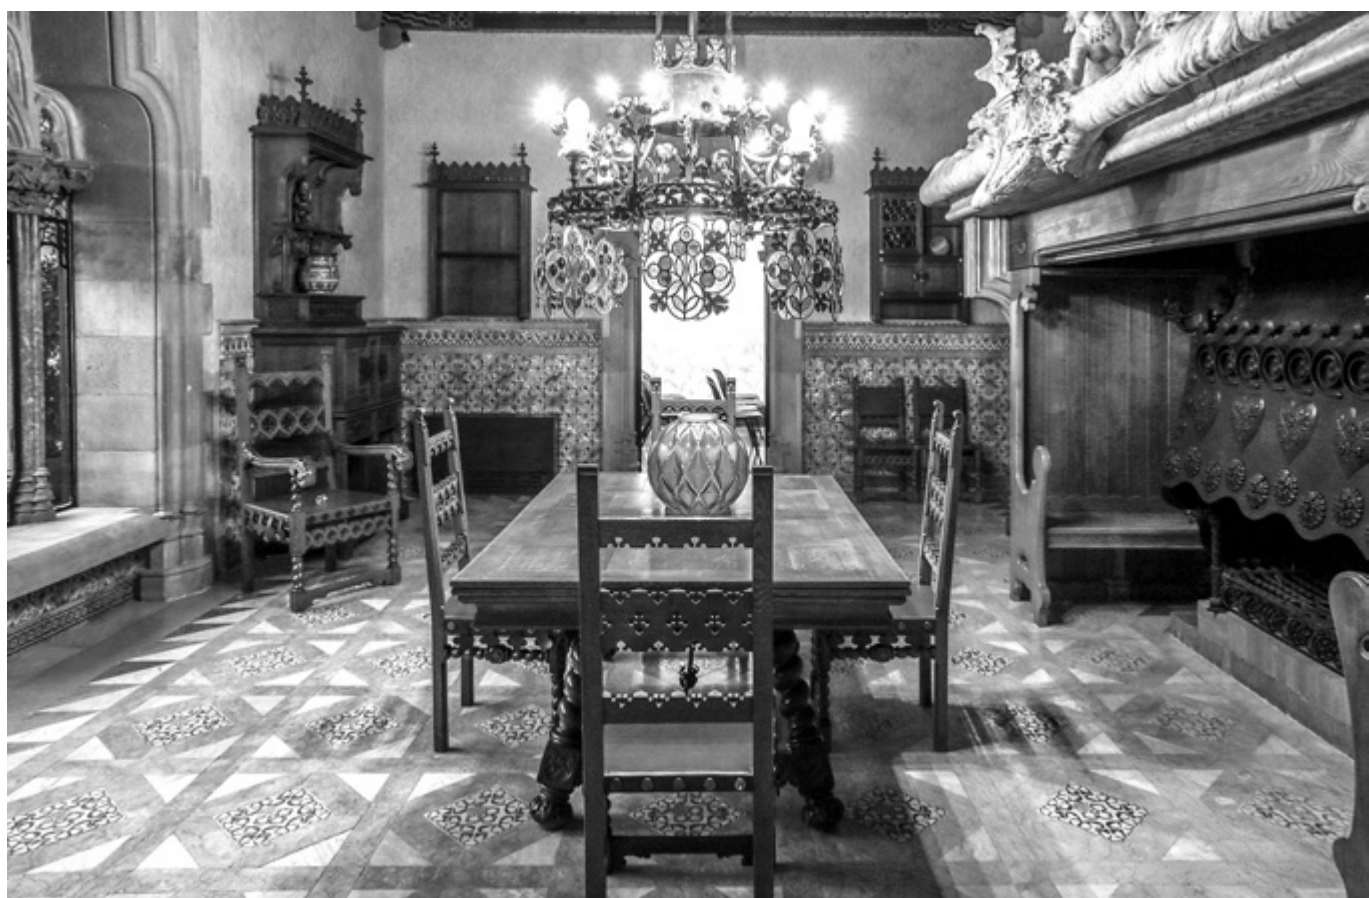
FIGURA 6C. CASA AMATLLER. Salón de la vivienda de Antoni Amatller, tras la restauración. *Imagen: Irene Ruiz.*

(...) En la restauración se ha recuperado, siempre que ha sido posible, las sedas, los terciopelos y los papeles pintados de las paredes, los techos de madera decorada y los suelos de mosaicos, maderas e hidráulicos originales. Los elementos que más deteriorados estaban y cuya recuperación fue imposible se han reproducido con toda fidelidad gracias a la documentación fotográfica y a los restos encontrados. Son una maravilla los papeles pintados con diseños de principios de siglos, según las últimas tendencias de París, plasmados hasta el más mínimo detalle. También se ha dedicado mucho esfuerzo a la recuperación del mobiliario original, cosa que se ha conseguido con la mayoría de los objetos.

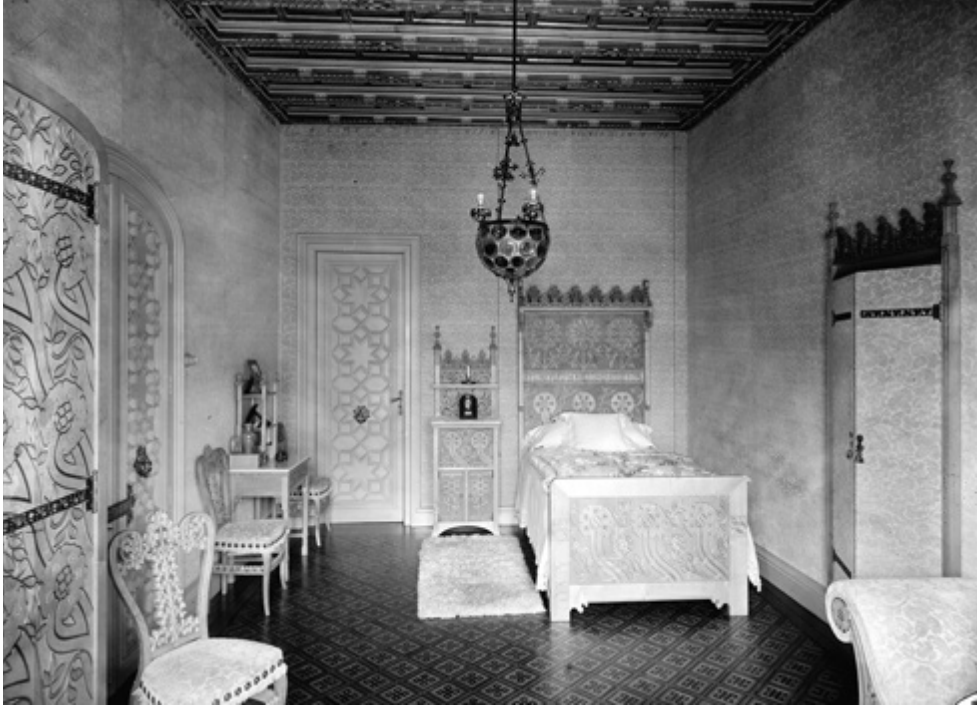
FIGURA 7A. CASA AMATLLER. Dormitorio de Teresa Amatller, estado original.
 Archivo de la Fundación Amatller de Arte Hispánico.
 Imagen: Fundación Montemadrid.

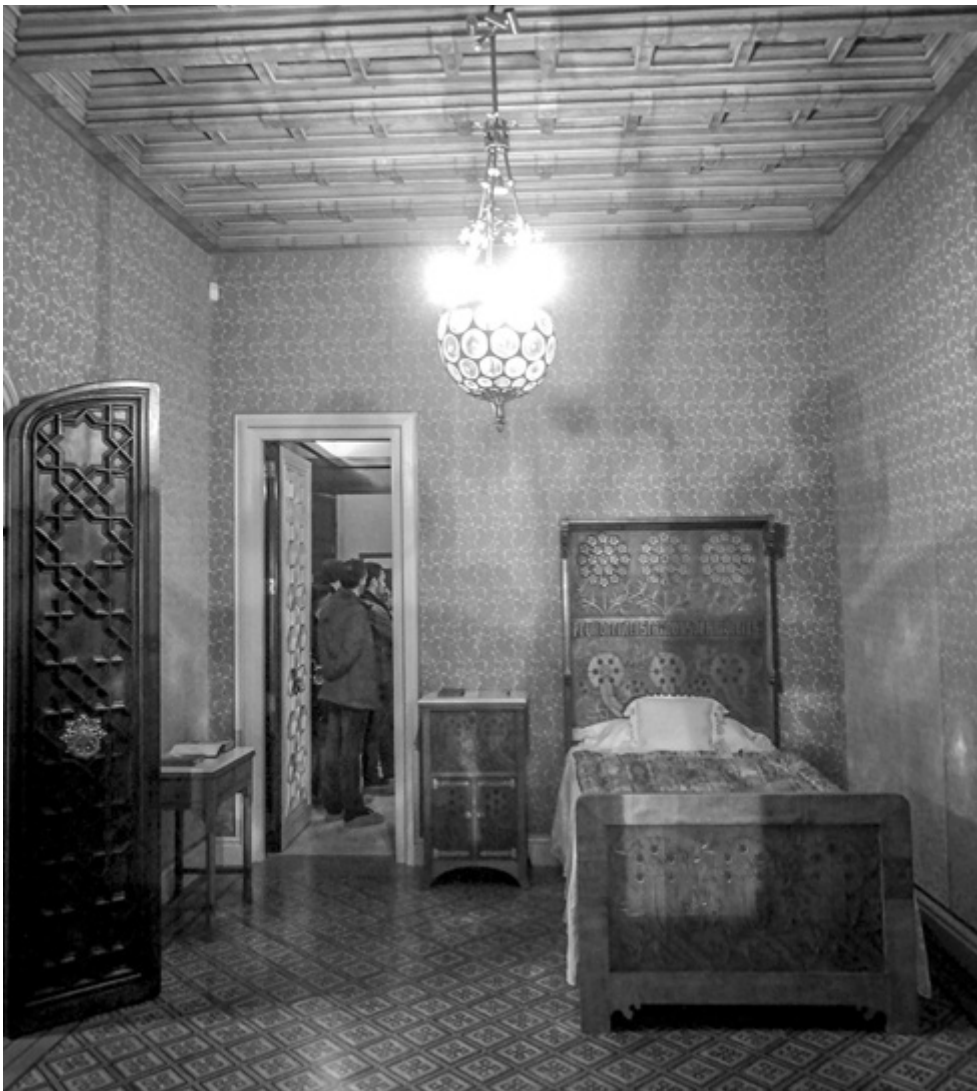
FIGURA 7B. CASA AMATLLER. Dormitorio de Teresa Amatller, estado actual tras la restauración.
 Imagen: Sergio Sebastián.
