Ruesta, Beautiful Remains

Sergio Sebastián Franco (Universidad de Zaragoza)

ArchistoR EXTRA 7 (2020)

Ruesta: una bella rovina

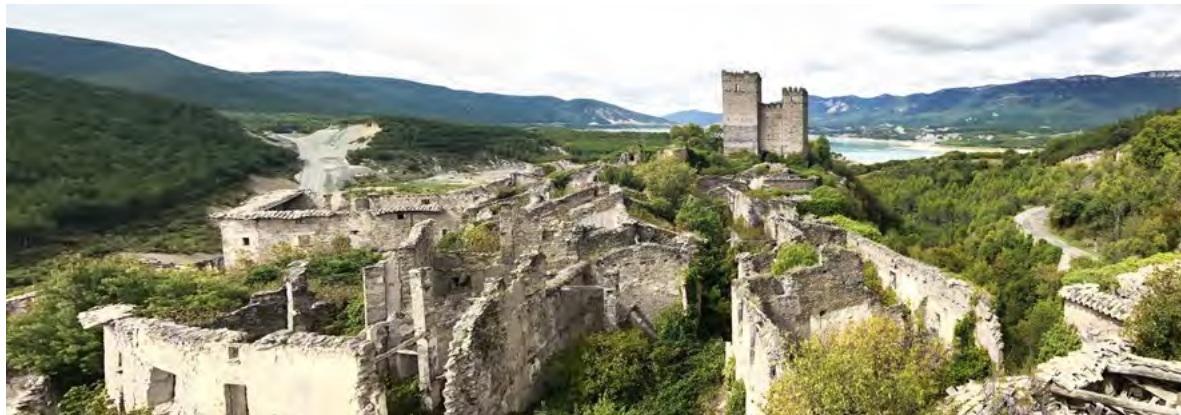
Figura 1. Ruesta. Vista complessiva della città realizzata dal campanile della chiesa di Santa Maria dell'Assunzione (foto ©Sergio Sebastián Architects, 2017).

Ruesta è una rovina: una bellissima rovina che incanta con la sua bellezza, che è testimonianza della storia che racconta e che chiede di essere conservata. È una rovina che sembrava destinata a scomparire, che ci induce a riflettere se non possiamo far nulla per evitarlo e che pretende una risposta immediata: se lasciarla nel dimenticatoio e vederla scomparire, se preservarla come testimone del passato, o se tenerla in vita come un monito, un esempio per il futuro (fig. 1).

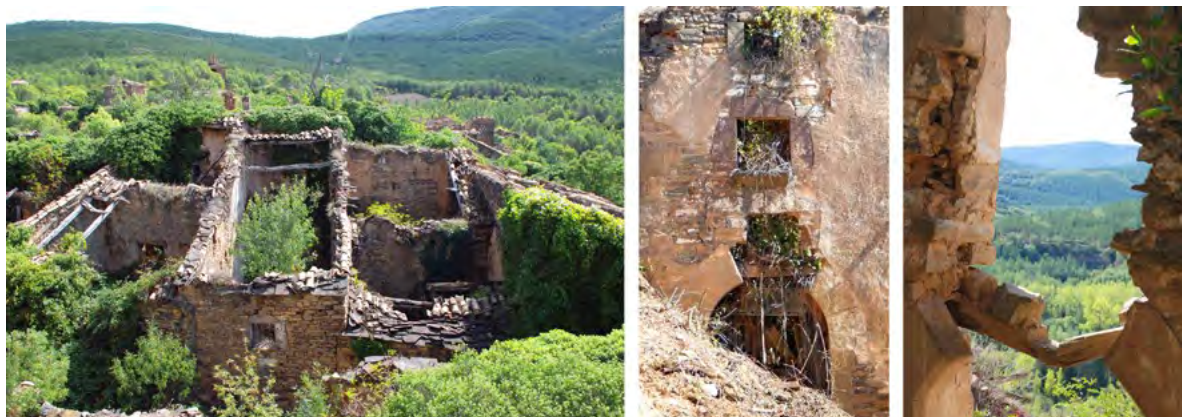
Figura 2. Stato attuale di Ruesta. Fattori biotici, abiotici e antropici responsabili del degrado (foto ©Sergio Sebastián Architects, 2017).

Attualmente il paese versa in uno stato di degrado avanzato, dovuto a fattori come la crescita inarrestabile della vegetazione, l'umidità data dalla vicinanza al bacino d'acqua, il rischio sismico e naturalmente da comportamenti umani, quali la spoliazione di elementi – come ad esempio le chiavi decorate degli archi – che, una volta rimossi, producono patologie meccaniche negli edifici (fig. 2). Tutto ciò porta a una situazione di degrado, che cresce in modo esponenziale, giorno dopo giorno.

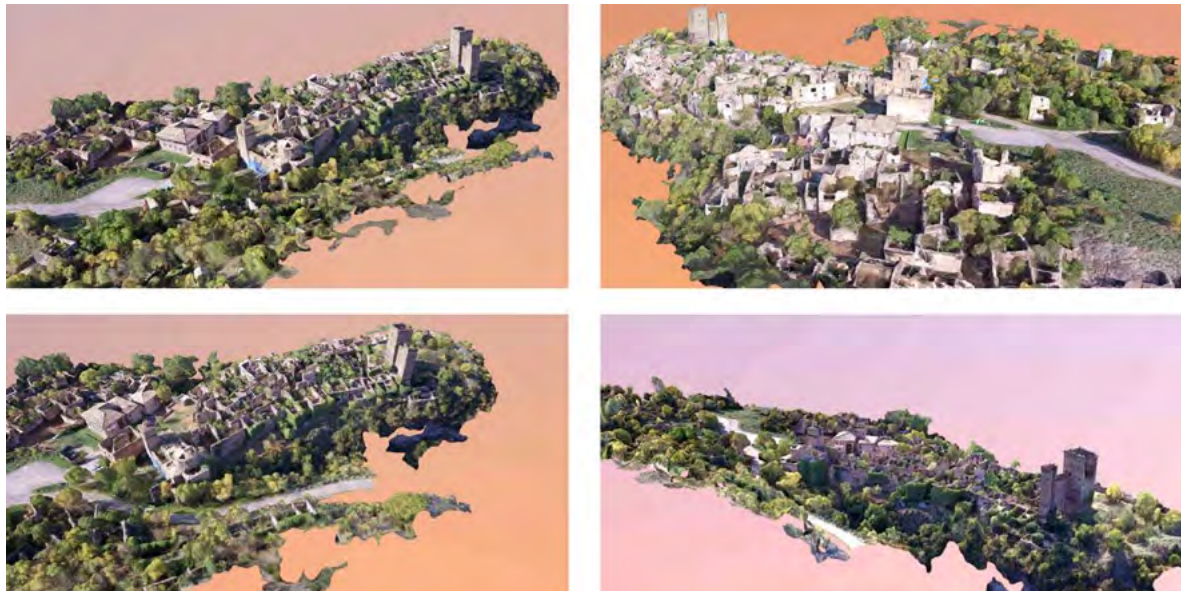
Figura 4. Modello tridimensionale dell'intero nucleo urbano di Ruesta (foto ©Sergio Sebastián Architects, 2017).

La prima fase è stata incentrata sullo studio storico-artistico dell'insieme di Ruesta, l'indagine sulle condizioni fisiche dei resti e una descrizione degli elementi architettonici e scultorei di interesse artistico, dei materiali, dei sistemi costruttivi e strutturali, delle installazioni, ecc. Tutto ciò si è concretizzato in un ampio catalogo grafico con documentazione storica, artistica, fotografica e planimetrica, oltre a una serie di schede tecniche (fig. 4).

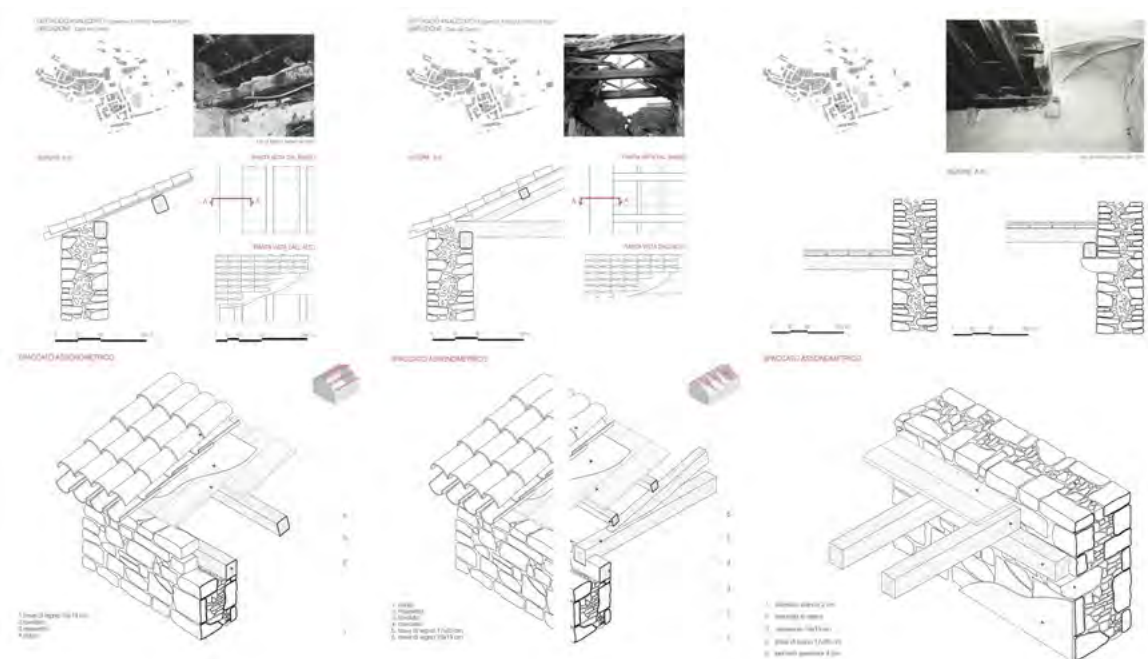
Figura 5. Sistemas constructivos tradicionales de Ruesta (elaboración de Sergio Sebastián, Giorgio Bernardi, 2018).

Queste caratteristiche tipologiche, che a loro volta si riflettono nella morfologia urbana, sono direttamente correlate a un interessante sistema di costruzione basato su un pilastro centrale in blocchi di pietra, che consente l'inserimento modulare delle travi alternate in legno, che scandiscono ogni piano della facciata. Le pareti sono composte da due fogli di muratura in pietra negli elementi

principali della facciata – come gli angoli e gli archi – uniti da ciottoli interni e banchine di carico in legno (fig. 5).

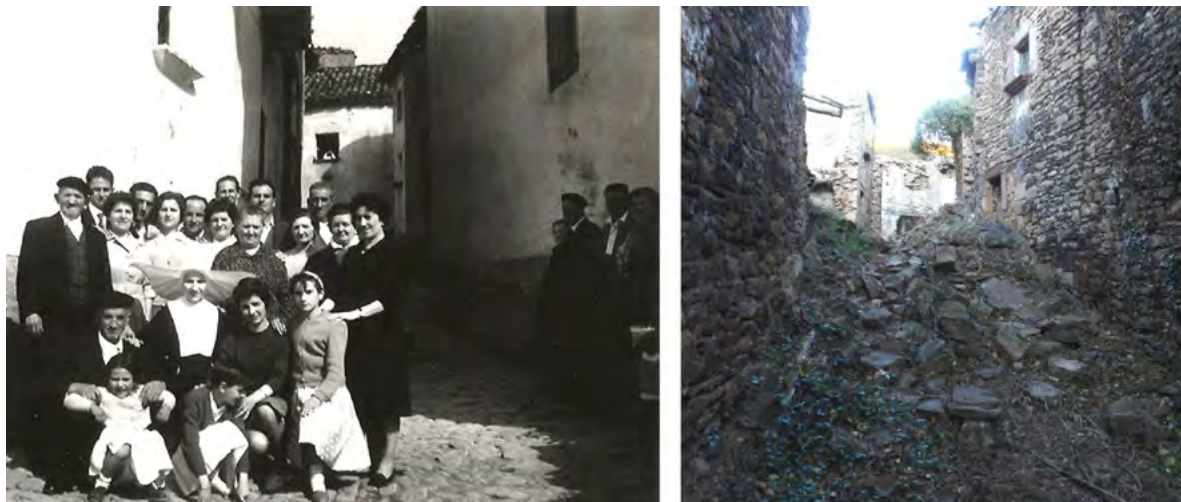
Figura 7. Fotografie della strada principale di Ruesta al 1960 (collezione privata) al 2017 (foto © Sergio Sebastián Architects, 2017).

urbano e storico, la dimensione, tipologia, costruzione, valori artistici, stato fisico e patologico attuale. Riguardo a quest'ultimo aspetto è stato anche molto utile confrontare le immagini dello stato attuale con quanto emerso dagli studi precedenti di Ramón Betrán nel 1993⁹ e le vecchie fotografie, che hanno permesso di valutare l'evoluzione dello stato di rovina (figg. 6-7).

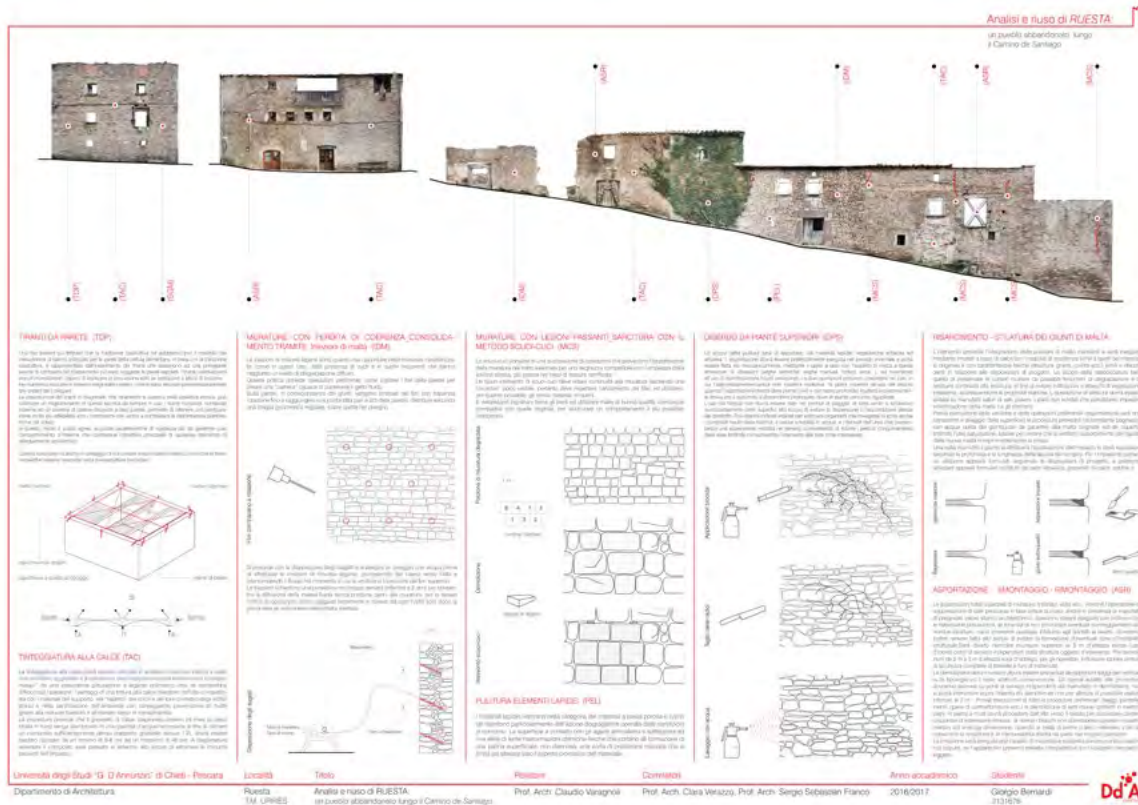
Figura 8. Schede di intervento sulle murature (elaborazione Sergio Sebastián, Giorgio Bernardi, 2018).

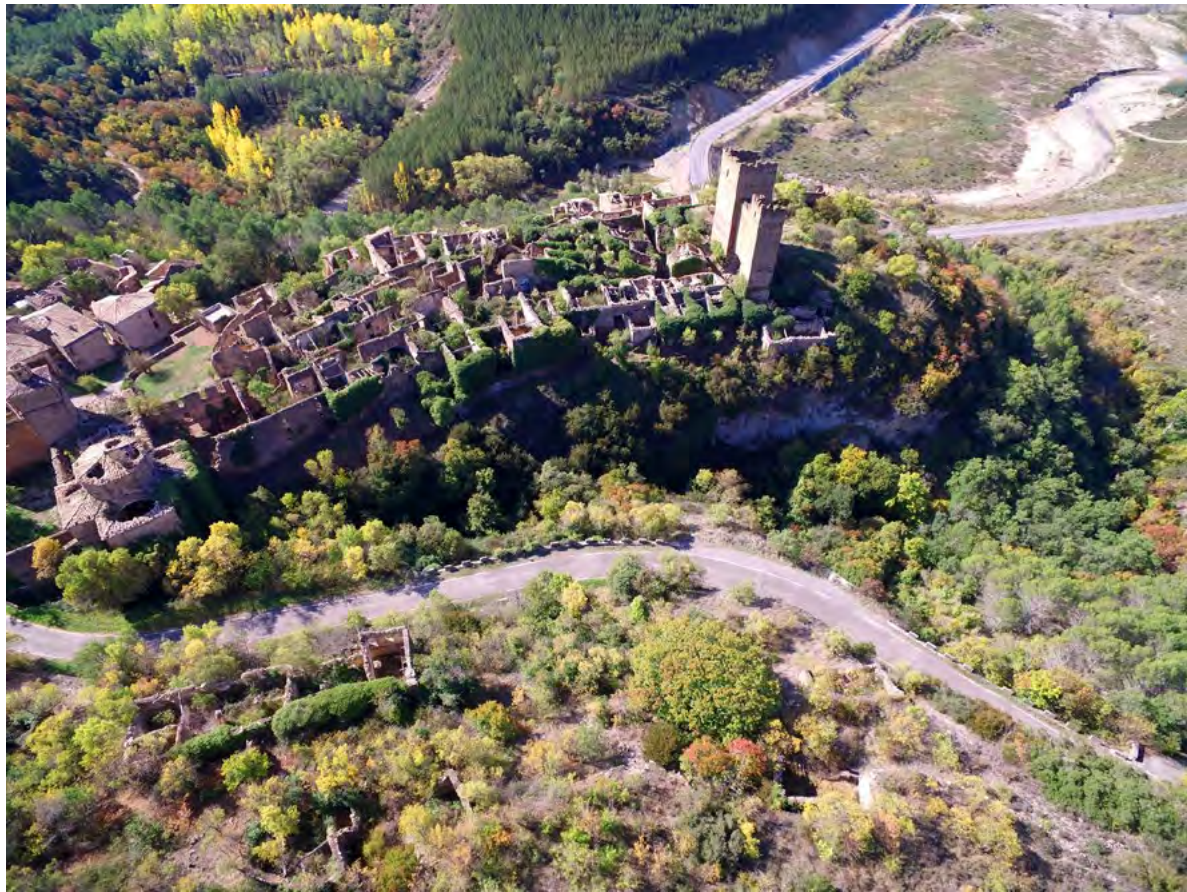
Figura 9. Veduta generale di Ruesta dal drone (foto ©Sergio Sebastián Architects, 2017).

È una cittadina con alto livello di rischio per i visitatori che sono certamente numerosi. Pertanto, è assolutamente necessario intraprendere azioni chiare e atte a garantire in primis l'incolumità delle persone, e di fermare il collasso e il degrado di un nucleo urbano con un così grande valore patrimoniale (fig. 9).

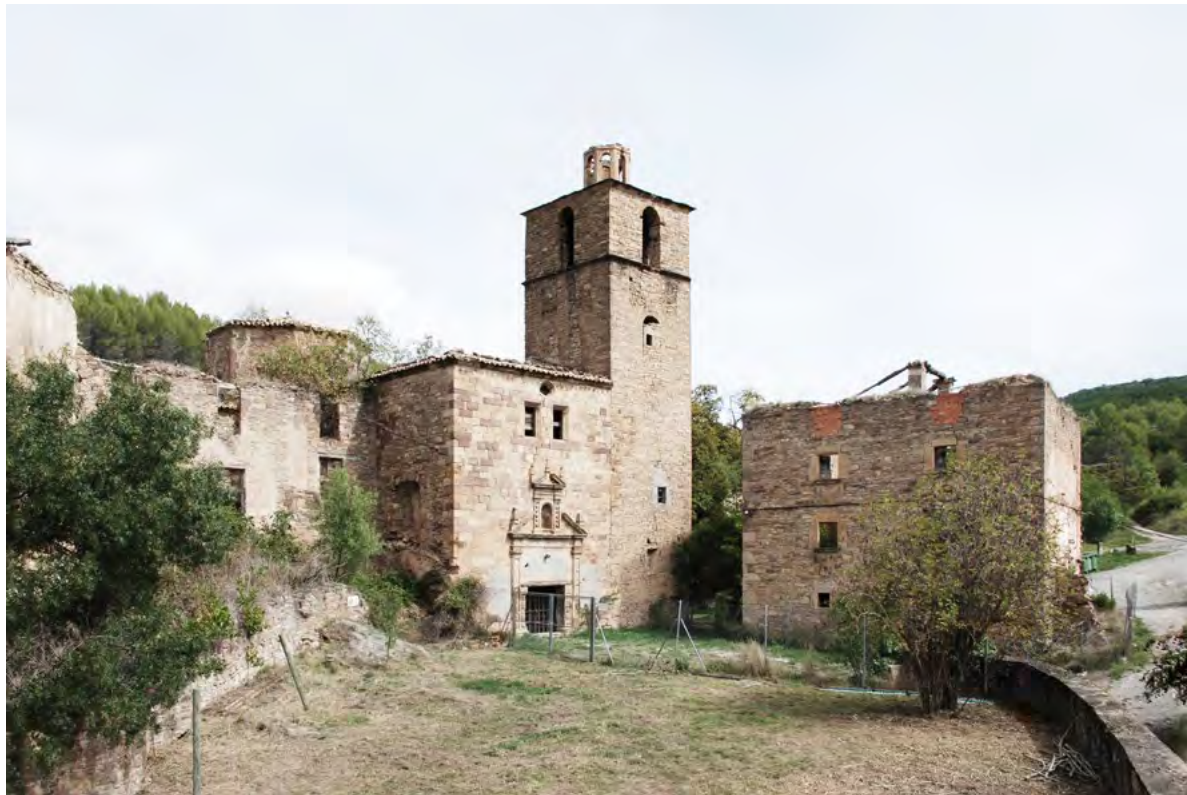
Figura 10. Ruesta. Chiesa di Santa Maria dell'Assunzione e Casa del Chocolatero (foto ©Sergio Sebastián Architects, 2017).

I primi due (fig. 10) si trovano all'ingresso della città e allo stato attuale la disposizione della chiesa, e la recinzione perimetrale della casa del Chocolatero garantiscono la sicurezza dei visitatori. Il castello (fig. 11) è un bene di Interesse culturale che merita la dovuta attenzione, e sarebbe interessante se potesse essere visitato da piccoli gruppi di turisti.

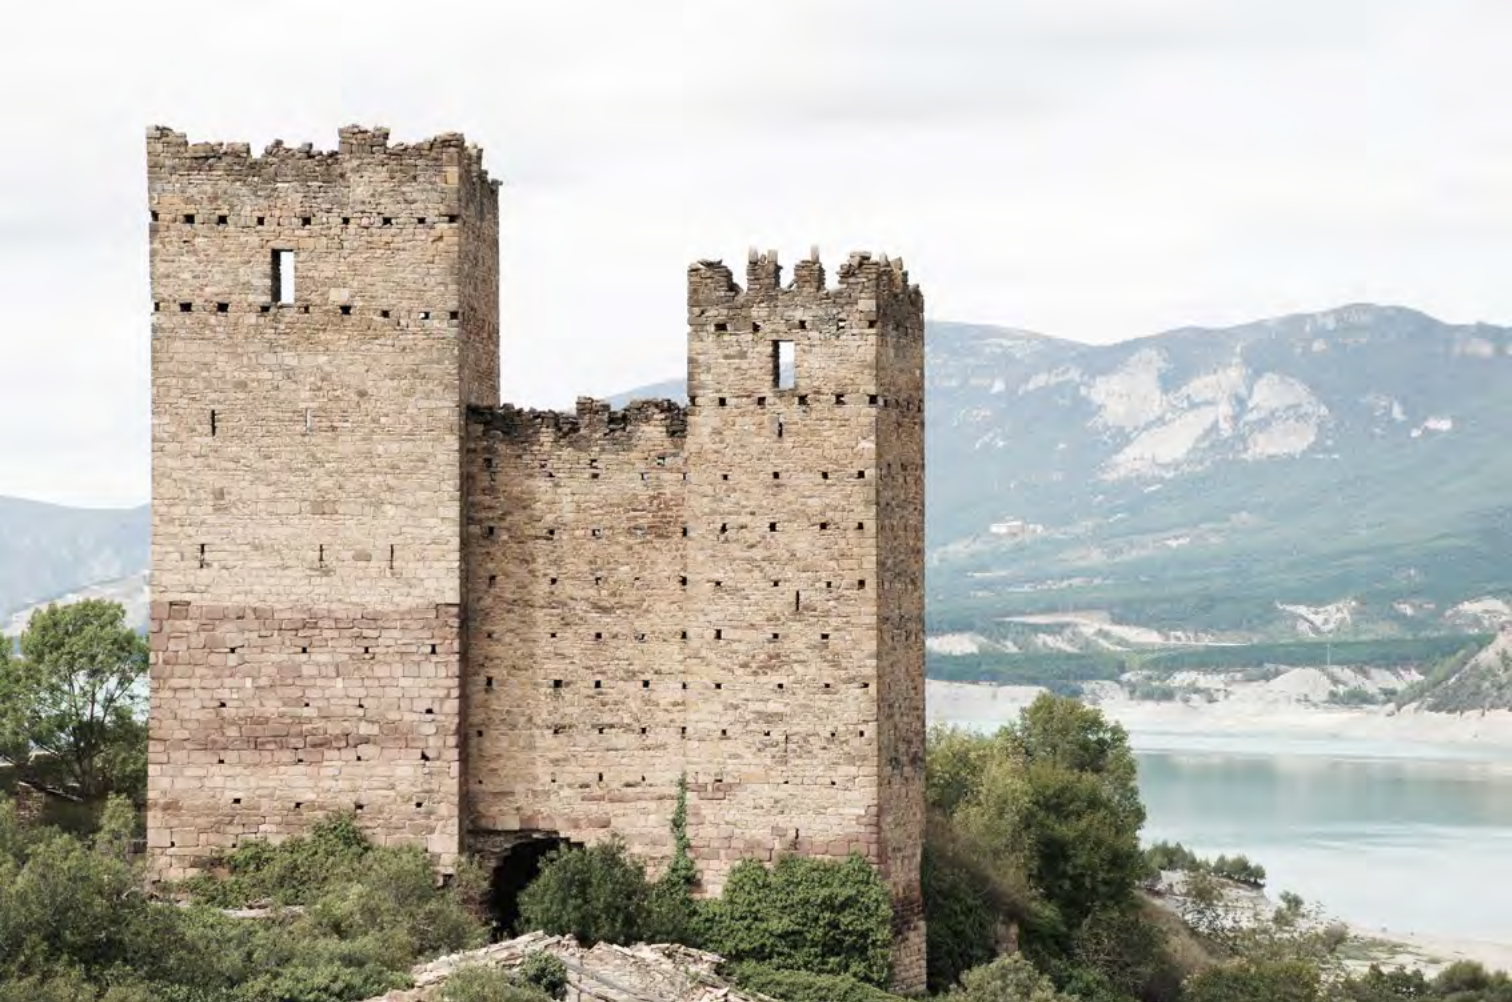
Figura 11. Ruesta. Foto del castello scattata dal campanile della chiesa (foto ©Sergio Sebastián Architects, 2017).

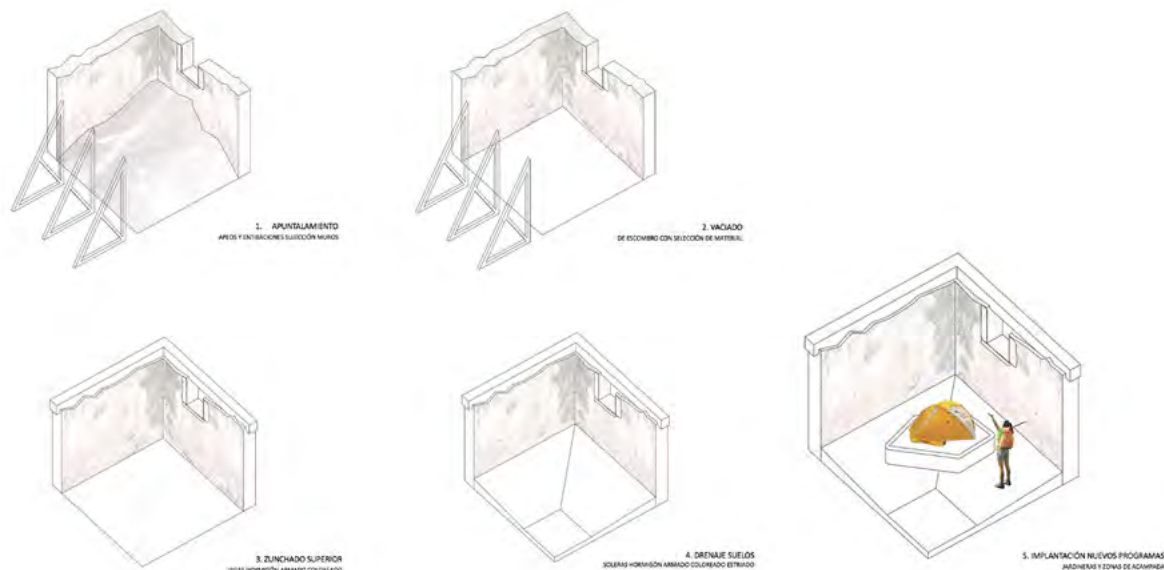
Figura 12. Esempio tipo di intervento (disegno ©Sergio Sebastián Architects, 2018).

Si tratta di una serie di azioni che includono il restauro e la valorizzazione dell'architettura nei suoi aspetti materiali e visivi, mentre le precedenti miravano alla stabilità meccanica e generale delle strutture. Si entrerà dunque nel campo del restauro architettonico dell'esistente e della manutenzione, della reintegrazione di elementi che possono essere recuperati e restaurati, della costruzione di nuovi elementi che proteggano e assicurino il buon comportamento futuro dell'insieme (fig. 12).

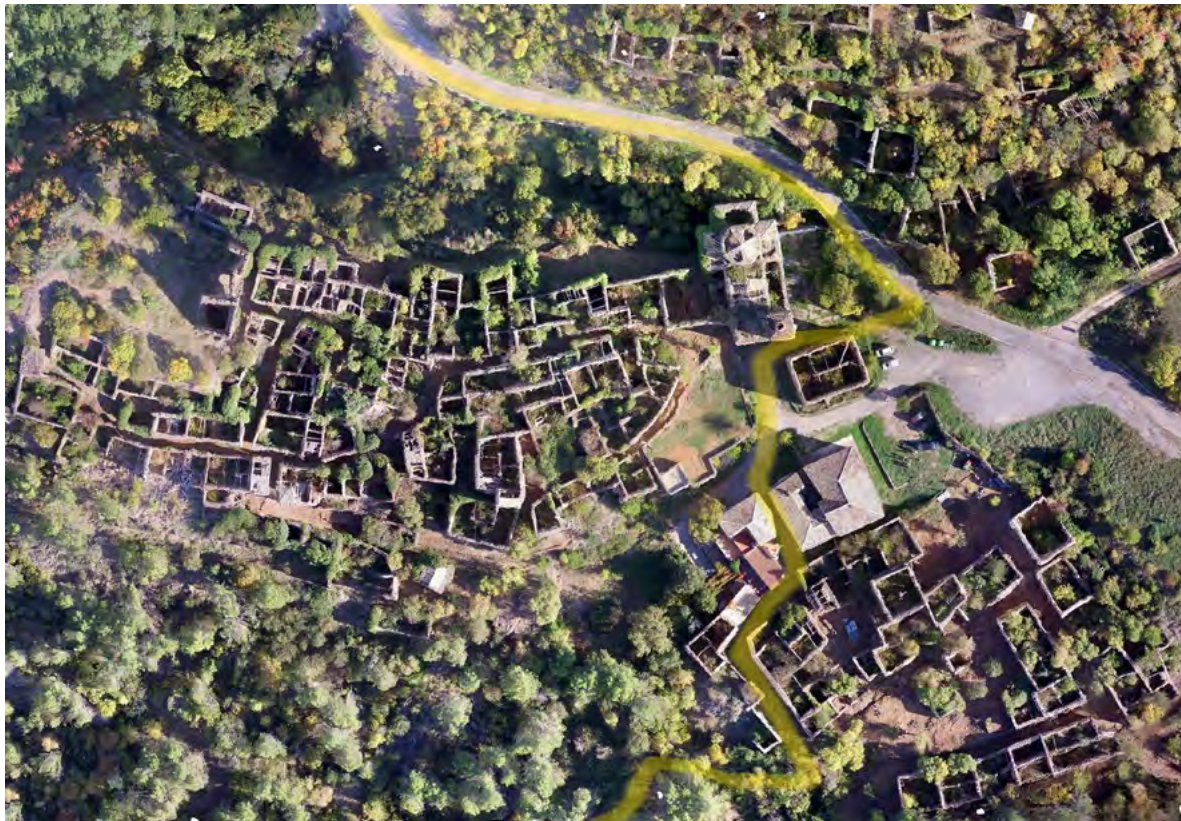
Figura 13. Il Cammino di Santiago attraverso Ruesta. Ortofoto realizzata con l'utilizzo del drone (foto ed elaborazione di ©Sergio Sebastián Architects, 2017).

Il *Camino de Santiago Francés*, così come le stesse strade che lo compongono, sono stati dichiarati dall'Unesco Patrimonio dell'Umanità rispettivamente nel 1993 e nel 1998. Il fatto che Ruesta vi sia compreso, richiede la giusta attenzione, reclamando un intervento urgente nel nucleo urbano in modo tale da garantire e nobilitare tale passaggio (fig. 13).

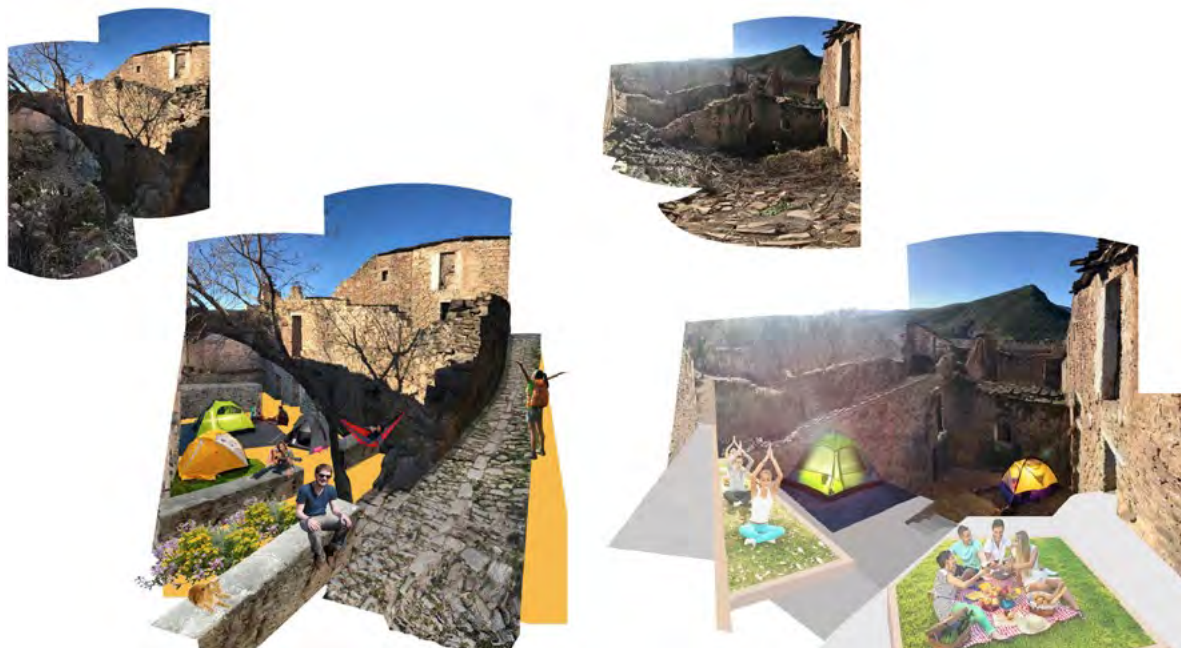
Figura 14. Ipotesi di intervento (elaborazione di ©Sergio Sebastián Architects, 2018).

Il turismo come strumento per rivitalizzare le aree rurali sembra quindi essere il pilastro principale della futura Ruesta. Il quadro ideale sarebbe sviluppare e realizzare queste idee attraverso un piano di rilancio per il prodotto turistico che sviluppi la triplice funzione di individuare modalità ricreative che si possono praticare sulla base di risorse naturali e culturali; definire i potenziali fruitori (profilo del turista e/o visitatore in base alle loro motivazioni); delineare un prodotto turistico per Ruesta e dintorni (figg. 14-15).

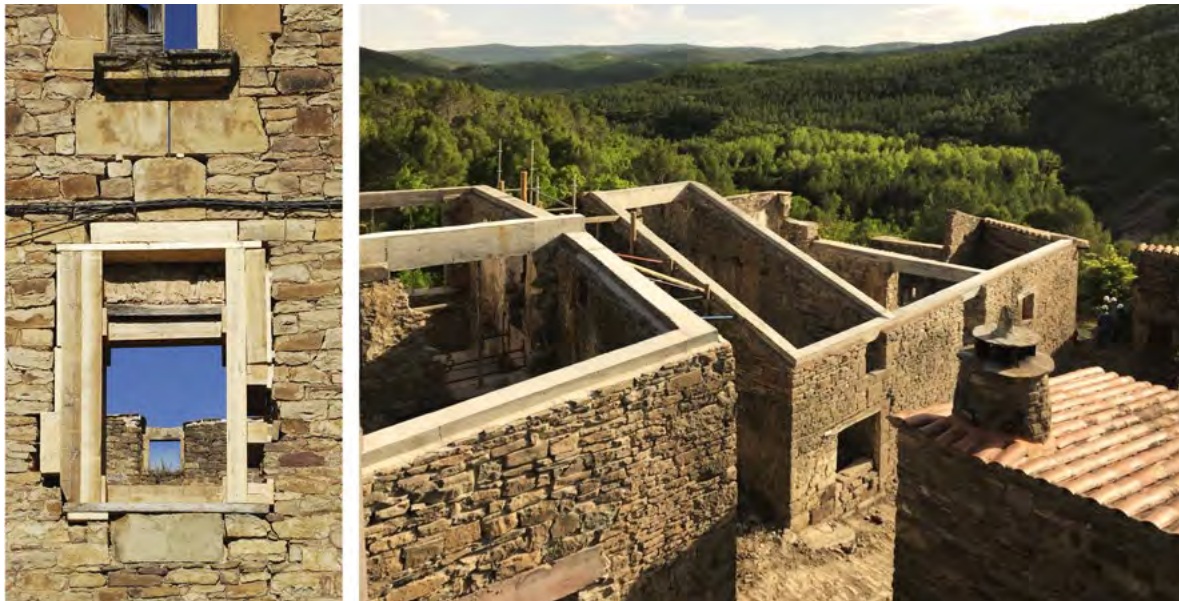
Figura 15. Ruesta. Lavori iniziati nel 2019 per il consolidamento degli edifici lungo il Camino di Santiago (foto ©Sergio Sebastián Architects, 2019).

Durante la primavera del 2019 sono stati iniziati i lavori per consolidare gli edifici che prospettano lungo il tracciato del Cammino di Santiago a Ruesta¹⁵. Queste piccole opere di consolidamento infondono una speranza per i vecchi abitanti, che vedono ora la possibilità di mantenere in vita la loro città; una speranza per tutti gli aragonesi costretti a lasciare i loro paesi per andare verso le grandi città, che oggi vogliono tornare nelle loro terre; una speranza per tutta la Spagna “svuotata”¹⁶.

15. Questi lavori sul *Camino* sono stati realizzati nel corso del 2019, promosse per la CHE e gestite dallo Studio Sebastian Arquitectos, e sono stati condotti nel seguente modo. In primo luogo, gli edifici esistenti sono stati puntellati, per permettere la rimozione sicura delle macerie all’interno delle case, selezionando il materiale da riutilizzare nel reinserimento posteriore. In seguito, sono stati trattati gli spazi interni, in base alle loro condizioni, per risanarli e per evacuare le acque all’interno ed evitare così future patologie. Successivamente si ha lavorato sulle teste dei muri, connettendo l’insieme di edifici per blocchi o gruppi mediante travi di calcestruzzo, ed evitando anche il degrado della parte superiore delle pareti.
